## Procès-verbal de contrôle d'une installation électrique en BT et TBT

**NON CONFORME**

**Type :** appartement

Visite de contrôle d'une installation domestique selon (AR 08/09/2019) - RGIE Livre 1 - 6.5. et 4.2.4.3.

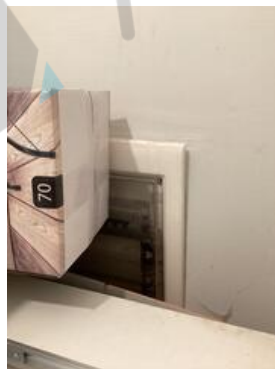
Image du tableau de repartition et de manoeuvre:

I5.01 Le tableau de distribution n'est pas aisément accessible. (Livre 1 Sous-section 5.3.5.1.C.)
