Procès-verbal de contrôle d'une installation électrique en BT et TBT

NON CONFORME

Rue	Rue Théophile Vander Elst
Numéro	16
Boîte	
Postcode	1170
Commune	Boitsfort
Pays	Belgique

Visite de contrôle d'une installation domestique selon (AR 08/09/2019) - RGIE Livre 1 - 6.5. et 4.2.4.3.

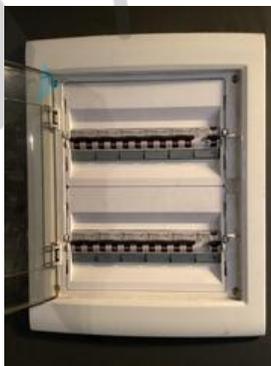
Image du tableau de repartition et de manoeuvre:

Nombres circuits	Curve	Protection IN (A)	(autres)	P	Section (mm²)
Contrôle visuel (général)	NOK	Contact direct	OK	Contact indirect	NOK
Raccordement	OK	schéma en annexe par Aceg asbl NA			
Liaisons équipotentielles	PB	Section des conducteurs OK			
Continuité	NOK	Éclairage / machines OK

15.02 Réaliser ou compléter le repérage des circuits/départs et/ou appareillage, bornes de raccordements, etc. (Livre 1 Sous-section 3.1.3.1. et 3.1.3.3.A. et 5.1.6.1)

15.13 La tension nominale de service n'est pas indiqué clairement sur le tableau (Livre 1 Sous-section 3.1.3.3.)
