Rapport de contrôle d'installations électriques à basse et à très basse tension

RÉF. 29/2025/112771/D01:1

DATE DU CONTRÔLE 26/08/2025 (13:15 - 14:15) AGENT VISITEUR François Colson
ADRESSE DU CONTRÔLE Voie de la Liberté 16 - 6717 Attert TYPE DE CONTRÔLE Visite de contrôle vente ancienne installation (8.4.2.)

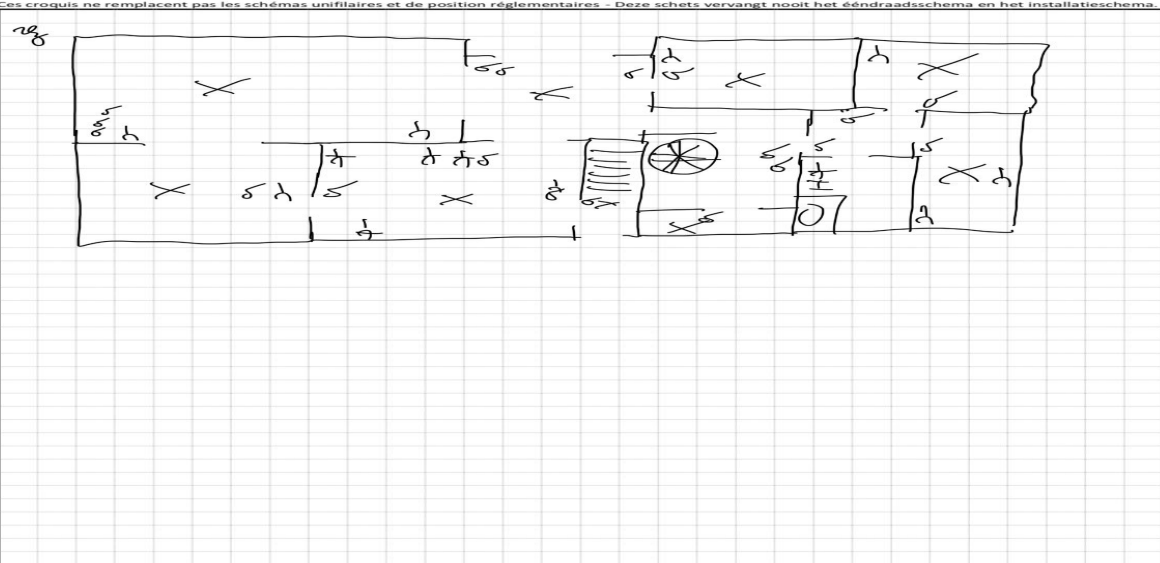
Croquis de position élémentaire et descriptif sommaire des tableaux
Schets elektrische installatie en beschrijvende opsomming elektriciteitsborden
Sur base de ce qui est visible et accessible lors du contrôle – Gebaseerd op wat zichtbaar en toegankelijk is tijdens de keuring

Ces croquis ne remplacent pas les schémas unifilaires et de position réglementaires - Deze schets vervangt nooit het ééndraadsschema en het installatieschema.
