# Rapport de contrôle d'installations électriques à basse et à très basse tension

TYPE DE CONTRÔLE Visite de contrôle vente ancienne installation (8.4.2.)

Adresse de l'installation	Rue du Renard 233 - 7531 Havinnes
Type de locaux	Unité d'habitation (maison)
Objet du contrôle	Demande dans le cadre d'une vente
Propriétaire	
Responsable des travaux	non communiqué
Dérogations applicables/appliquées	Anciennes installations électriques domestiques (8.2.1.) - Installations électriques domestiques ancien RGIE (8.2.2.)

RÉF. 31/2024/61379/01:1

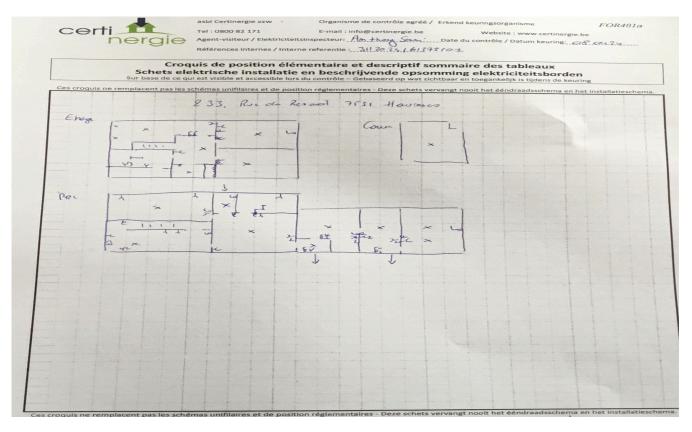
Croquis de position élémentaire et descriptif sommaire des tableaux

sur base de ce qui est visible et accessible lors du contrôle Note : ces croquis ne remplacent pas les schémas unifilaires et de position réglementaires
