Rapport de contrôle d'installations électriques à basse et à très basse tension

RÉF. 147/2026/57645/D01:1

DATE DU CONTRÔLE 02/03/2026 (15:00 - 15:40) AGENT VISITEUR
 ADRESSE DU CONTRÔLE Chemin Saint-Martin 16 - 7618 Rumes TYPE DE CONTRÔLE Visite de contrôle vente ancienne installation (8.4.2)

CONCLUSION : NON CONFORME

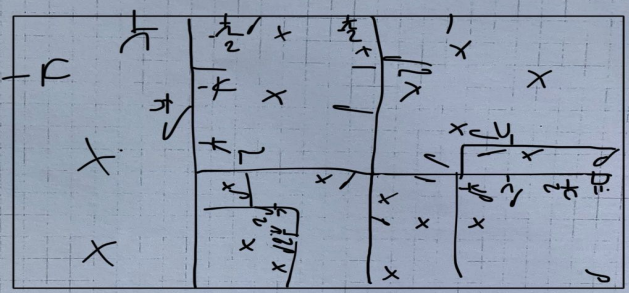
Croquis de position élémentaire et descriptif sommaire des tableaux
Schets elektrische installatie en beschrijvende opsomming elektriciteitsborden

Sur base de ce qui est visible et accessible lors du contrôle – Gebaseerd op wat zichtbaar en toegankelijk is tijdens de keuring
