Energieprestatiecertificaat

Residentiële eenheid

Zavelbergweg 30, 1640 Sint-Genesius-Rode

certificaatnummer: 20191219-0002229917-RES-1

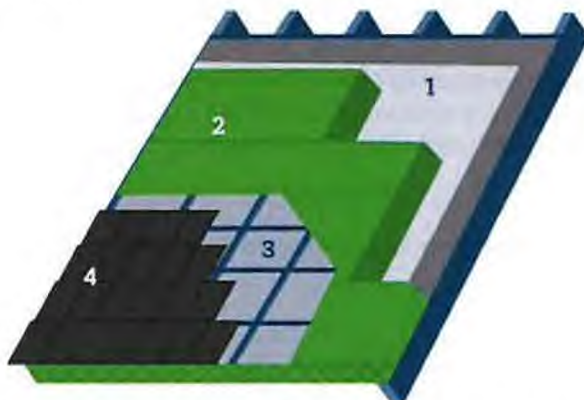
De isolatie wordt boven op de draagconstructie geplaatst. Daarboven komen een onderdak en dakbedekking (pannen, leien ...).

1. Dampscherm | 2. Isolatie | 3. Onderdak | 4. Dakbedekking

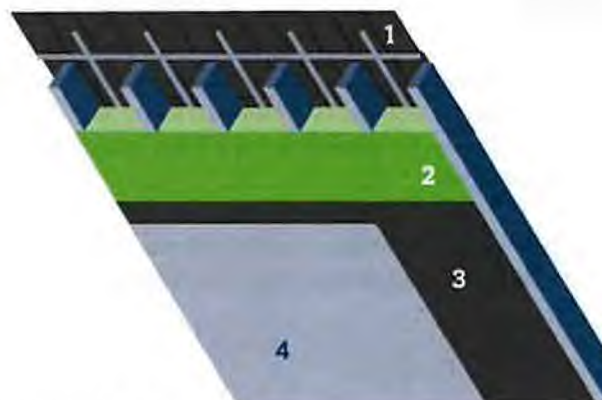
De isolatie wordt tussen en onder de dakconstructie aan de binnenkant geplaatst. Daartegen komt een dampscherm en, indien gewenst, een binnenafwerking.

1. Onderdak | 2. Isolatie | 3. Dampscherm | 4. binnenafwerking

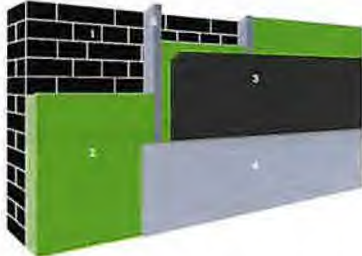
Dat kan door een extra buitenmuur met een geïsoleerde spouw op te trekken of door isolatiemateriaal aan te brengen met daarop een bepleistering of een nieuwe gevelbekleding.

1. Buitenmuur | 2. Isolatie | 3. Vochtscherm | 4. Afwerkingslaag | 5. Stijl- en regelwerk (optioneel)

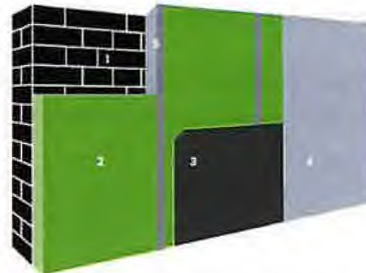
Isolatieplaten kunnen rechtstreeks op de bestaande muur bevestigd worden of een structuur in hout of metaal kan opgevuld worden met isolatie ('voorzetswandsysteem'). Binnenisolatie is een delicaat werk. Vraag advies aan een vakman of laat het uitvoeren door een gecertificeerd aannemer.

1. Buitengevel | 2. Isolatie | 3. Dampscherm | 4. Binnenafwerking | 5. Stijl- en regelwerk (optioneel)

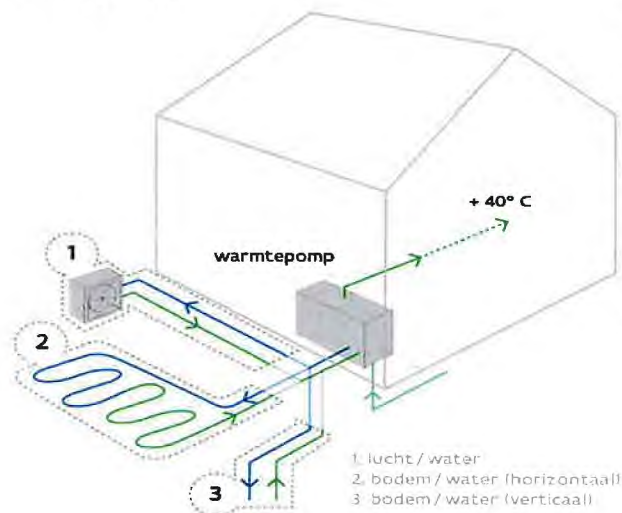
Warmtepomp

Als uw woning al goed geïsoleerd is en als u beschikt over oppervlakteverwarming of voldoende grote radiatoren, dan kunt u de plaatsing van een warmtepomp overwegen. Bij uw renovatie kunt u het best kiezen voor een systeem met een seizoensprestatiefactor (SPF) van 4 of hoger.

Een warmtepomp brengt warmte uit de omgeving (lucht, water of bodem) op voldoende hoge temperatuur. 65% à 80% van de energie die de warmtepomp levert, wordt gewonnen uit de omgeving. Zo verbruikt een warmtepompinstallatie minder energie en stoot ze minder CO₂ uit dan een klassiek verwarmingssysteem.

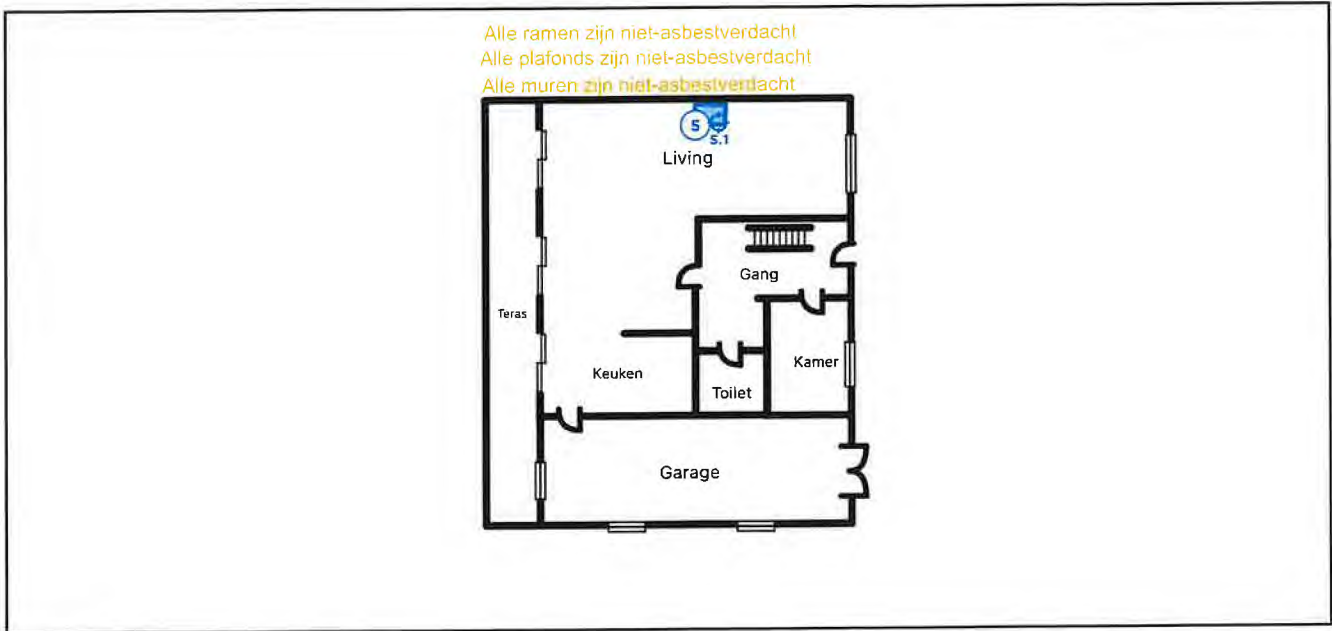
Plan 1.1: Gelijkvloers

Beschrijving	Type	Actie
2. Plafonds bestaande uit houten planken	Advies	-
3. Ramen (niet-asbestverdacht)	Advies	-
4. Muren bestaande uit houten planken	Advies	-
5. Kachelkoord	Geen asbest	-
5.1 Code: Zavelbergweg-M001	Puntmonster	-

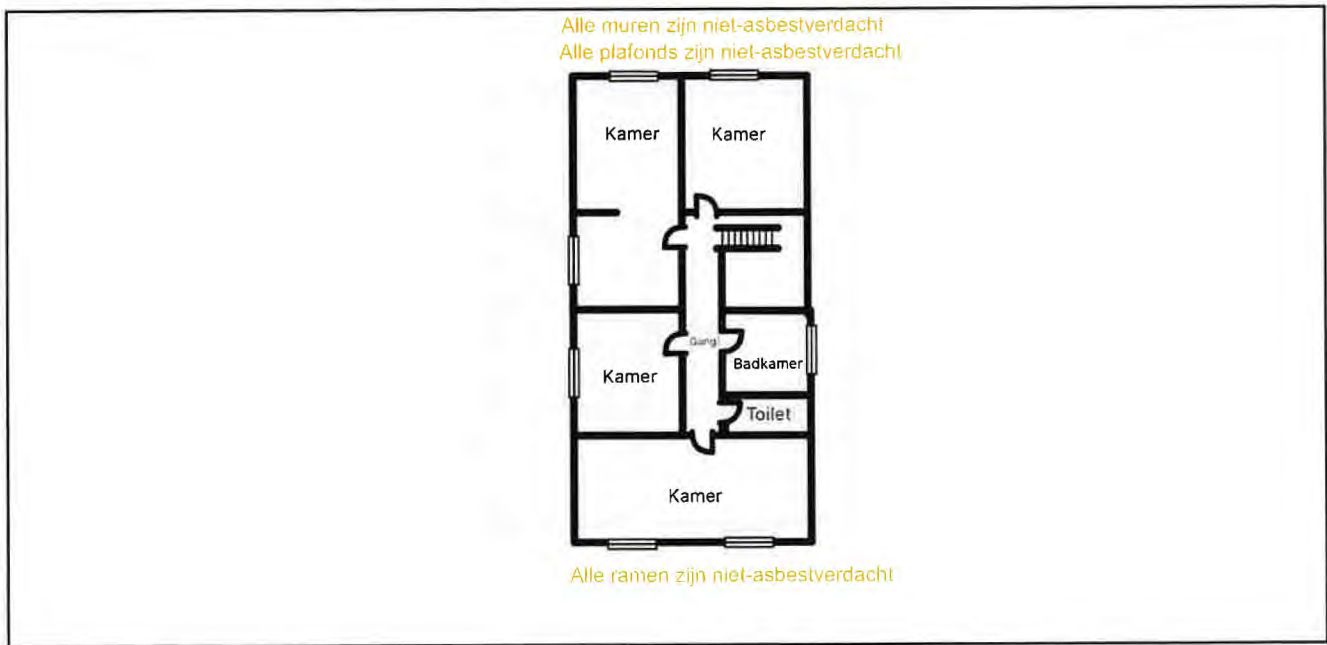
Plan 1.2: Eerste verdieping

Beschrijving	Type	Actie
2. Plafonds bestaande uit houten planken	Advies	-
3. Ramen (niet-asbestverdacht)	Advies	-
4. Muren bestaande uit houten planken	Advies	-

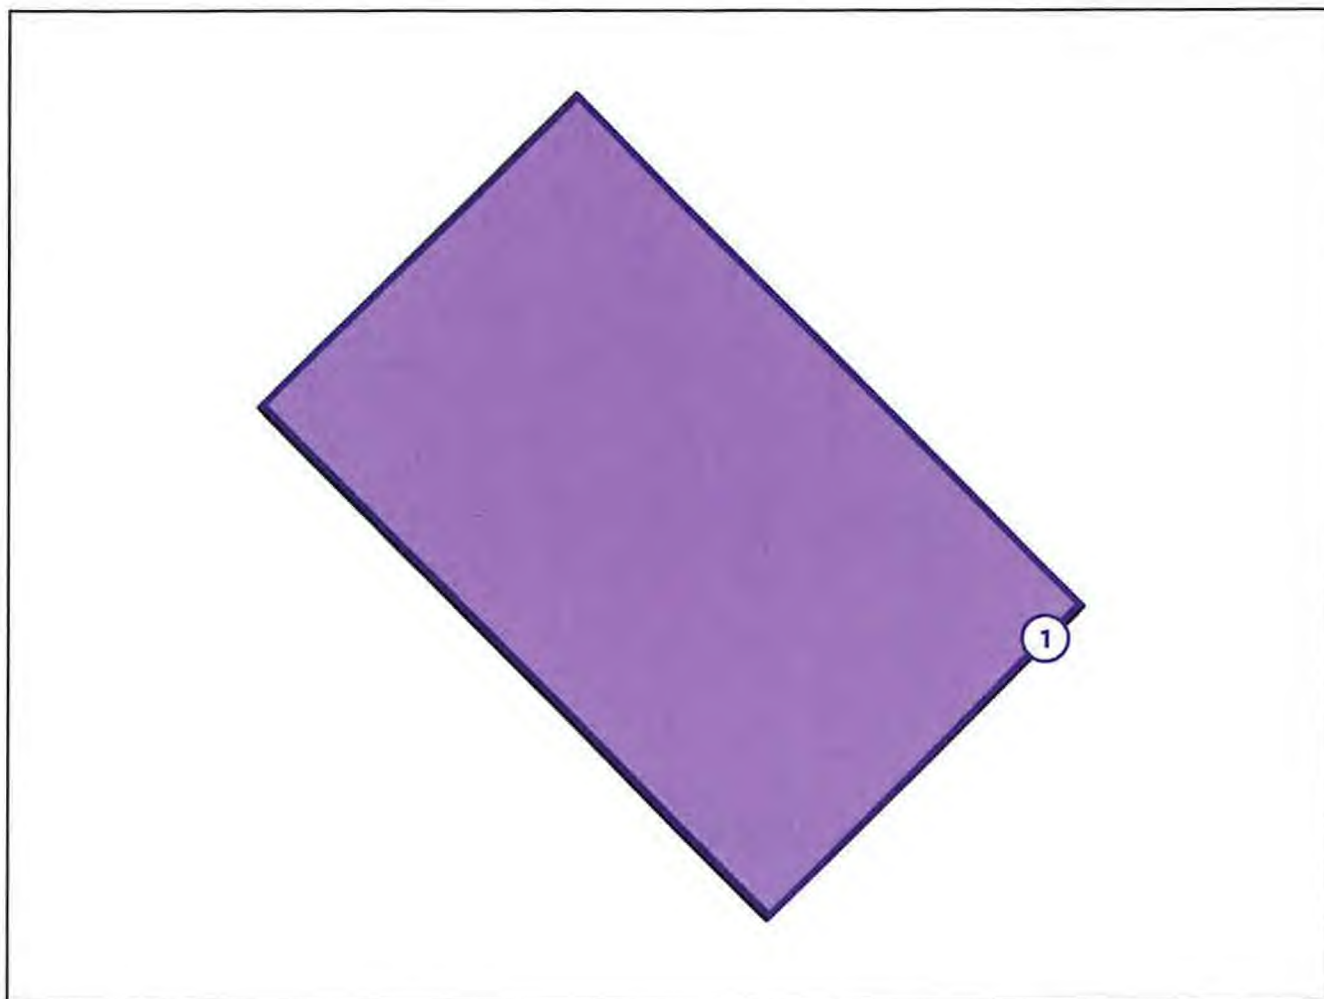
Plan 1.3: Kruipruimte

Beschrijving	Type	Actie
1. Kruipkelder	Beperking	-

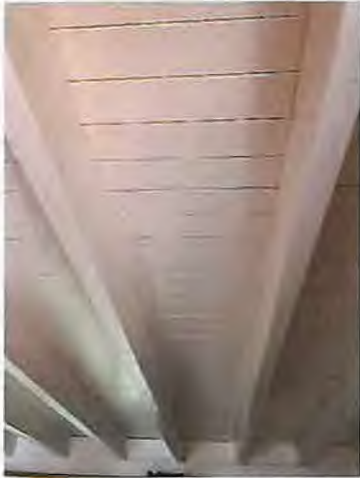
Fiche 2: Plafonds bestaande uit houten planken

Advies

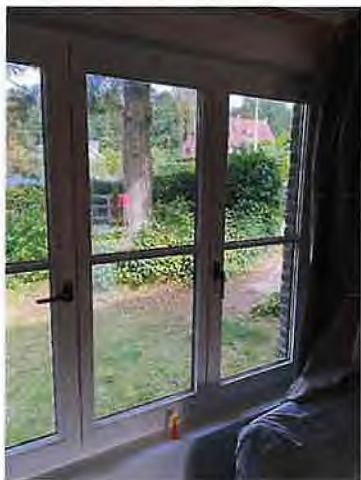
Fiche 3: Ramen (niet-asbestverdacht)

Advies

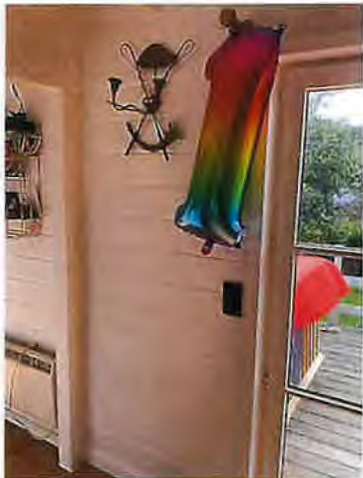
Fiche 4: Muren bestaande uit houten planken

Advies

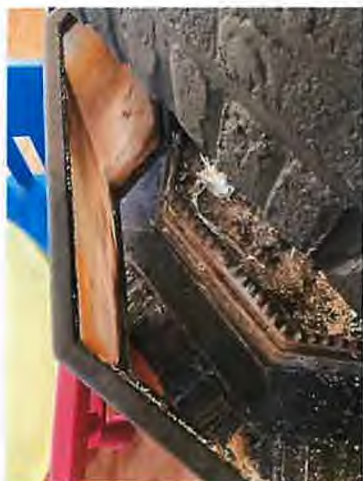
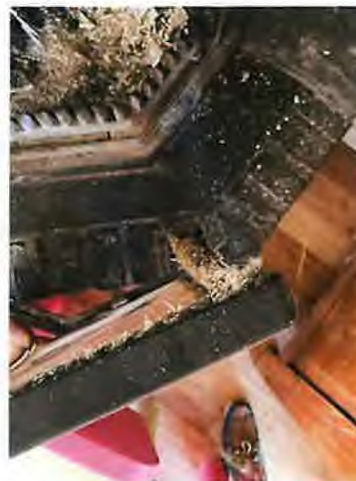
Fiche 5: Kachelkoord

Geen asbest
