Rapport de contrôle d'installations électriques à basse et à très basse tension

RÉF. 44/2024/60467/01:1

DATE DU CONTRÔLE 29/03/2024 AGENT VISITEUR Jean François Nibus
ADRESSE DU CONTRÔLE Rue des Messes 27 - 4130 Esneux TYPE DE CONTRÔLE Visite de contrôle vente ancienne installation (8.4.2)

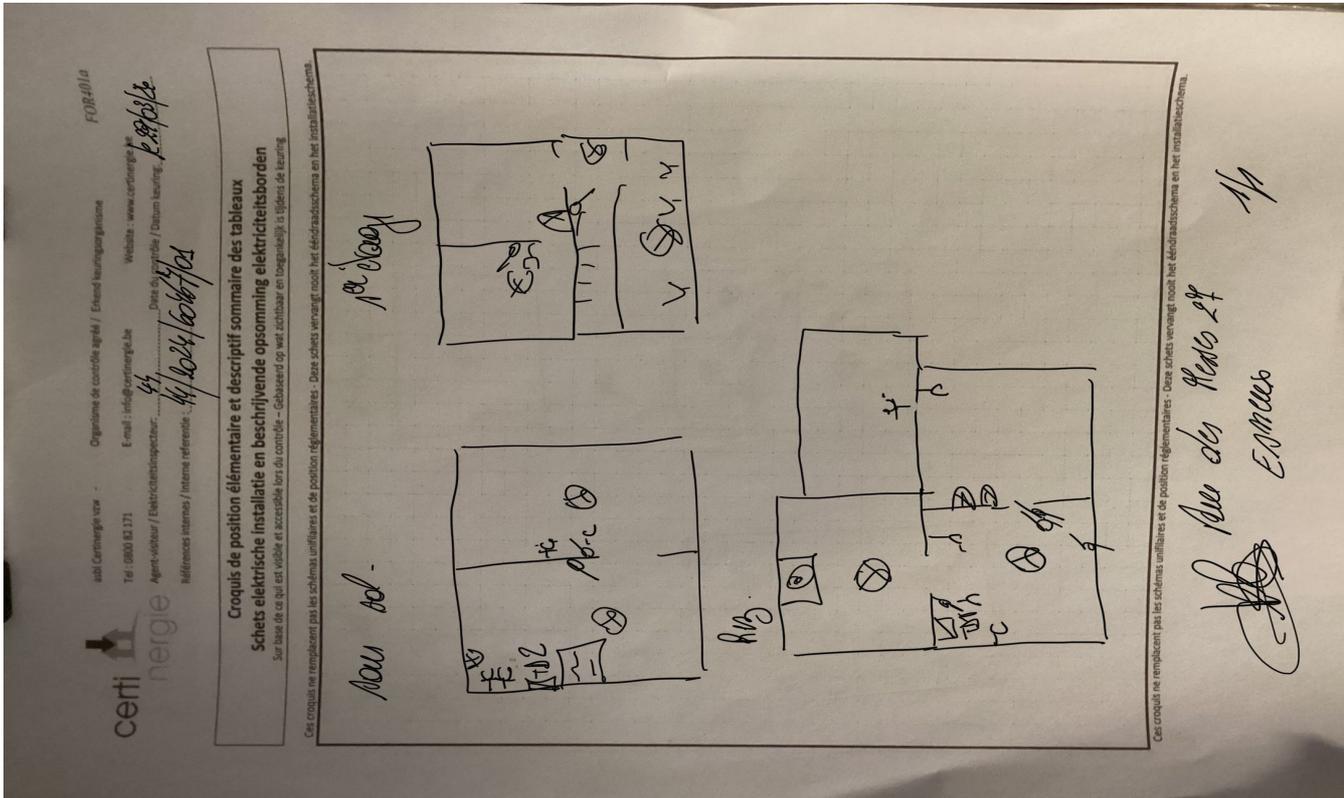
Croquis de position élémentaire et descriptif sommaire des tableaux

sur base de ce qui est visible et accessible lors du contrôle
 Note : ces croquis ne remplacent pas les schémas unifilaires et de position réglementaires
