Rapport de contrôle d'installations électriques à basse et à très basse tension

REF. 54/2024/81775/01:1

DATE DU CONTRÔLE 21/10/2024 (11:05 - 11:45) AGENT VISITEUR Patrick Braham
 ADRESSE DU CONTRÔLE Rue du Plein Vent 13 - 4030 Liège TYPE DE CONTRÔLE Visite de contrôle vente ancienne installation (8.4.2)

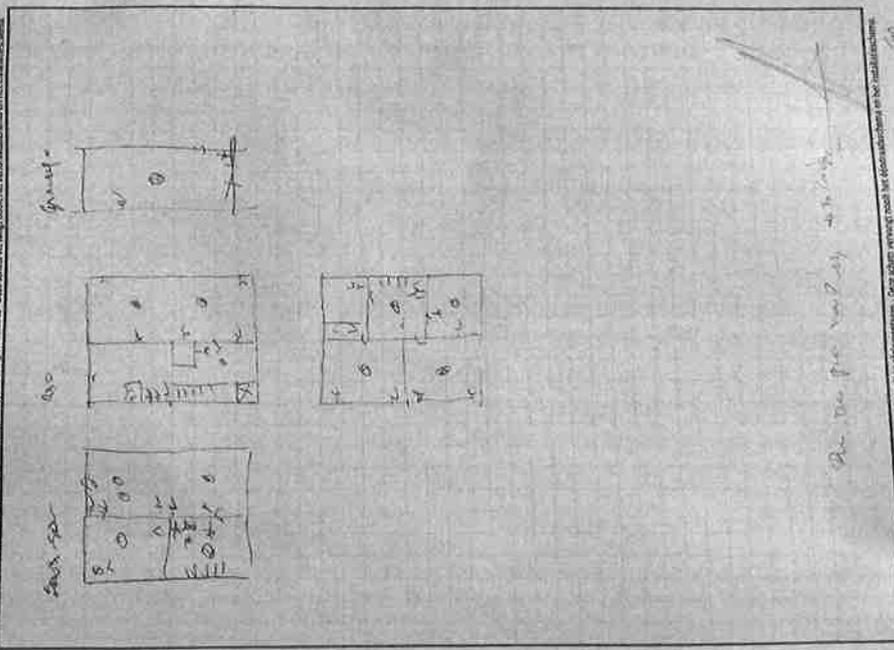
Croquis de position élémentaire et descriptif sommaire des tableaux
schets elektrische installatie en beschrijvende opsomming elektrische borden

Sur base de ce qui est visible et accessible lors du contrôle - Gebaseerd op wat zichtbaar is tijdens de controle

Ces croquis ne remplacent pas les schémas unifilaires et de position réglementaires - Deze schetsen vervangen nooit het éénzijdige schema en het positionsschema
