Rapport de contrôle d'installations électriques à basse et à très basse tension

RÉF. 34/2024/76191/01:1

DATE DU CONTRÔLE 28/08/2024 (11:35 - 12:20) AGENT VISITEUR Olivier Dodet
 ADRESSE DU CONTRÔLE Rue Grand Ry 7 - 4801 Stembert TYPE DE CONTRÔLE Visite de contrôle vente ancienne installation (8.4.2.)

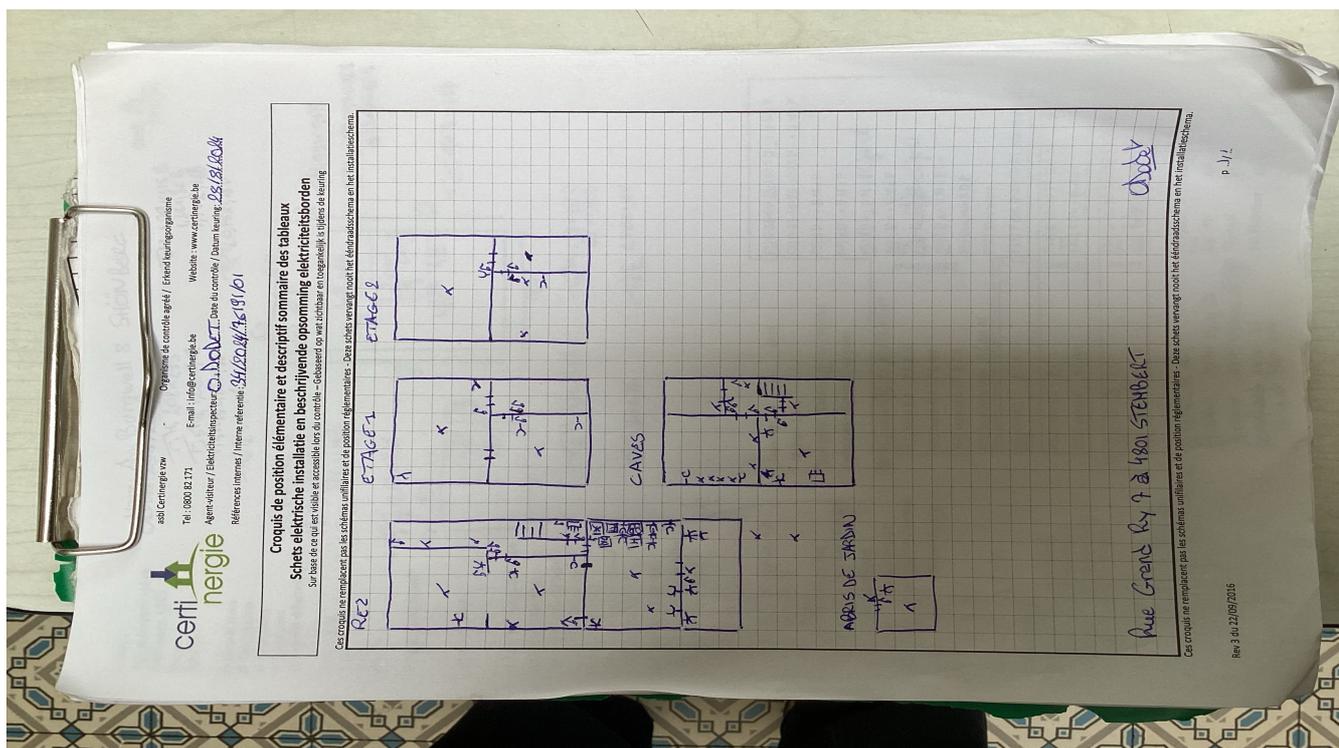
Croquis de position élémentaire et descriptif sommaire des tableaux

sur base de ce qui est visible et accessible lors du contrôle
Note : ces croquis ne remplacent pas les schémas unifilaires et de position réglementaires
