ELEKTRISCHE INSTALLATIES OP LAAGSPANNING EN OP ZEER LAGE SPANNING (Boek 1 - KB 08/09/2019)

Plaats controle:	Pieter Reypenslei 21 lot Woning, 2640 MORTSEL	Private HS-cabine:	Neen
EAN-code installatie:	/	DNB:	Fluvius
Tarief teller(s):	Dubbeluur	Type lokaal:	Gesloten woning
Nummer teller(s):	50328549-2010		
Index teller(s):	20865 // 22408		
Type installatie:	Wooneenheid

Overeenkomstig de voorschriften van Boek 1 – Installaties op laagspanning en op zeer lage spanning – Interne procedure QPRO/ELE/001			
Type controle:	Controlebezoek (6.5)		
Datum uitvoering:	<input checked="" type="checkbox"/> Vóór 01/10/1981	<input checked="" type="checkbox"/> Na 01/10/1981 en vóór 01/06/2020	<input type="checkbox"/> Na 01/06/2020
Nota's:	Zie rubriek "VASTSTELLINGEN - Opmerkingen"		
Afwijkingen (Deel 8):	Toegepast		
Herkeuring op verslag:	/

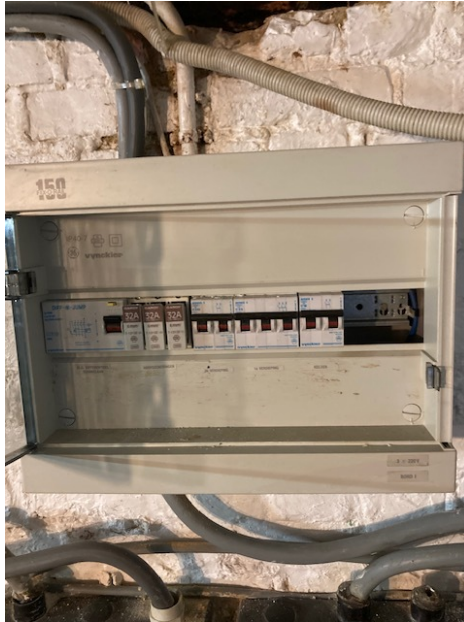
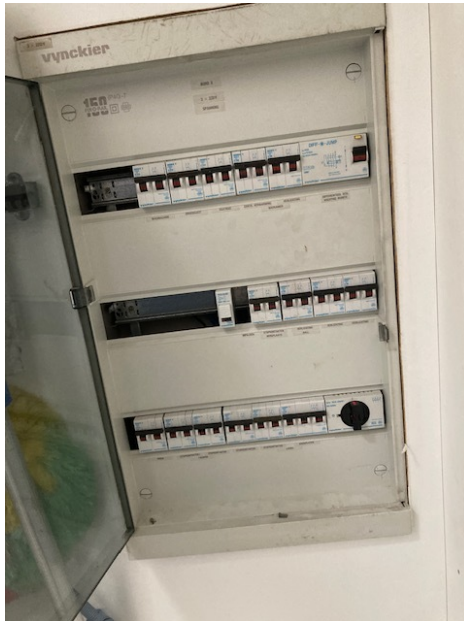
Vereenvoudigd situatieplan of foto/schema van de (elektrische) installatie:

Kast kelder: Penzekering: 3x32A + autorail 2P: 1x16A + 1x25A + 3P: 1x25A
Kast verd 1: Autorail 2P: 5x16A + 9x20A + 3P: 1x25A
Kast verd 2: Niet gevonden

- Extra opmerkingen:
Volgens de markeringen in kast kelder zou er zekeringkast op verdiep 2 moeten zijn maar hebben deze niet gevonden, verdiep was volgestapeld en deuren van kasten hierdoor geblokkeerd voor visuele controle
