# Rapport de contrôle d'installations électriques à basse et à très basse tension

RÉF. 44/2023/56456/01:1

DATE DU CONTRÔLE 28/02/2023 AGENT VISITEUR Jean François Nibus  
 ADRESSE DU CONTRÔLE Rue du Moulin 40 - 4100 Seraing TYPE DE CONTRÔLE Visite de contrôle vente ancienne installation (8.4.2)

## CONCLUSION : NON CONFORME

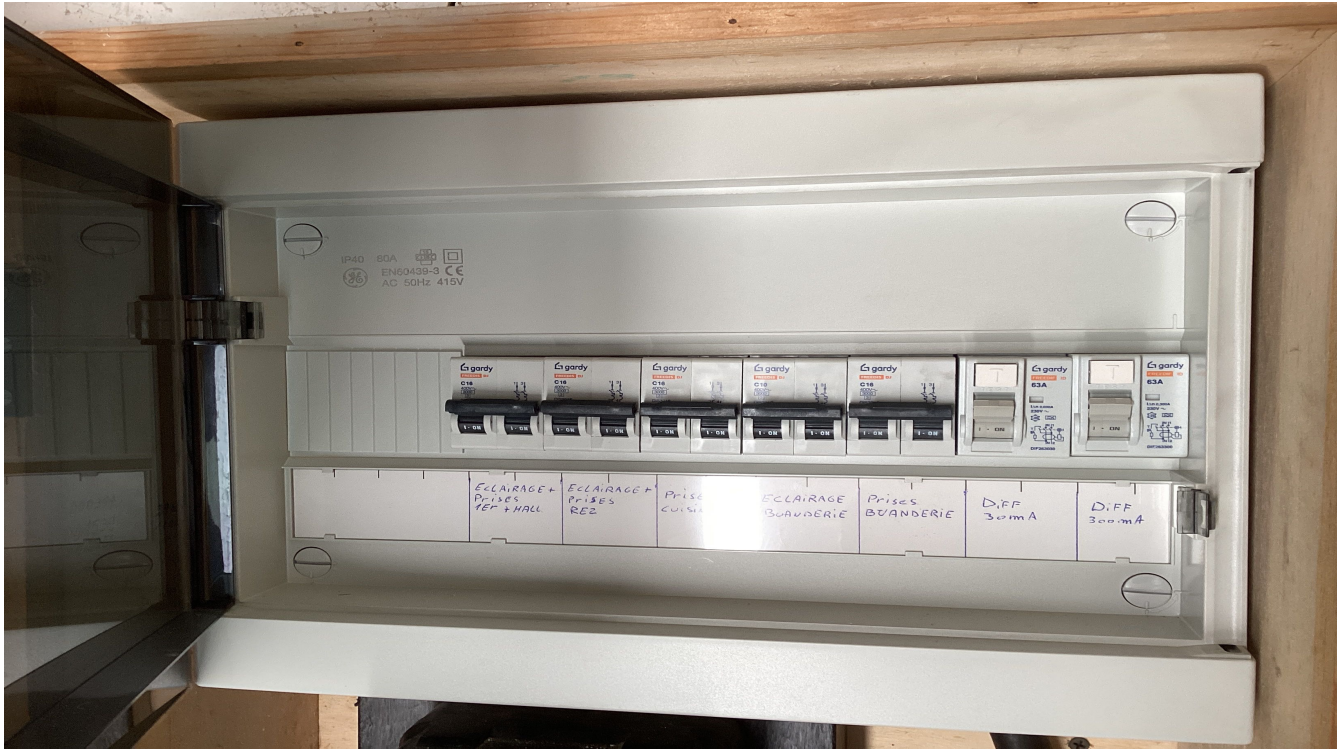
Croquis de position élémentaire et descriptif sommaire des tableaux

sur base de ce qui est visible et accessible lors du contrôle  
 Note : ces croquis ne remplacent pas les schémas unifilaires et de position réglementaires
