## Rapport de contrôle d'installations électriques à basse et à très basse tension

RÉF. 43/2023/80209/01:1

**DATE DU CONTRÔLE** 12/09/2023 **AGENT VISITEUR** Sylvain Noupré  
**ADRESSE DU CONTRÔLE** ruelle des Capucins 3 - 4960 Malmédy **TYPE DE CONTRÔLE** Visite de contrôle vente ancienne installation (8.4.2.)

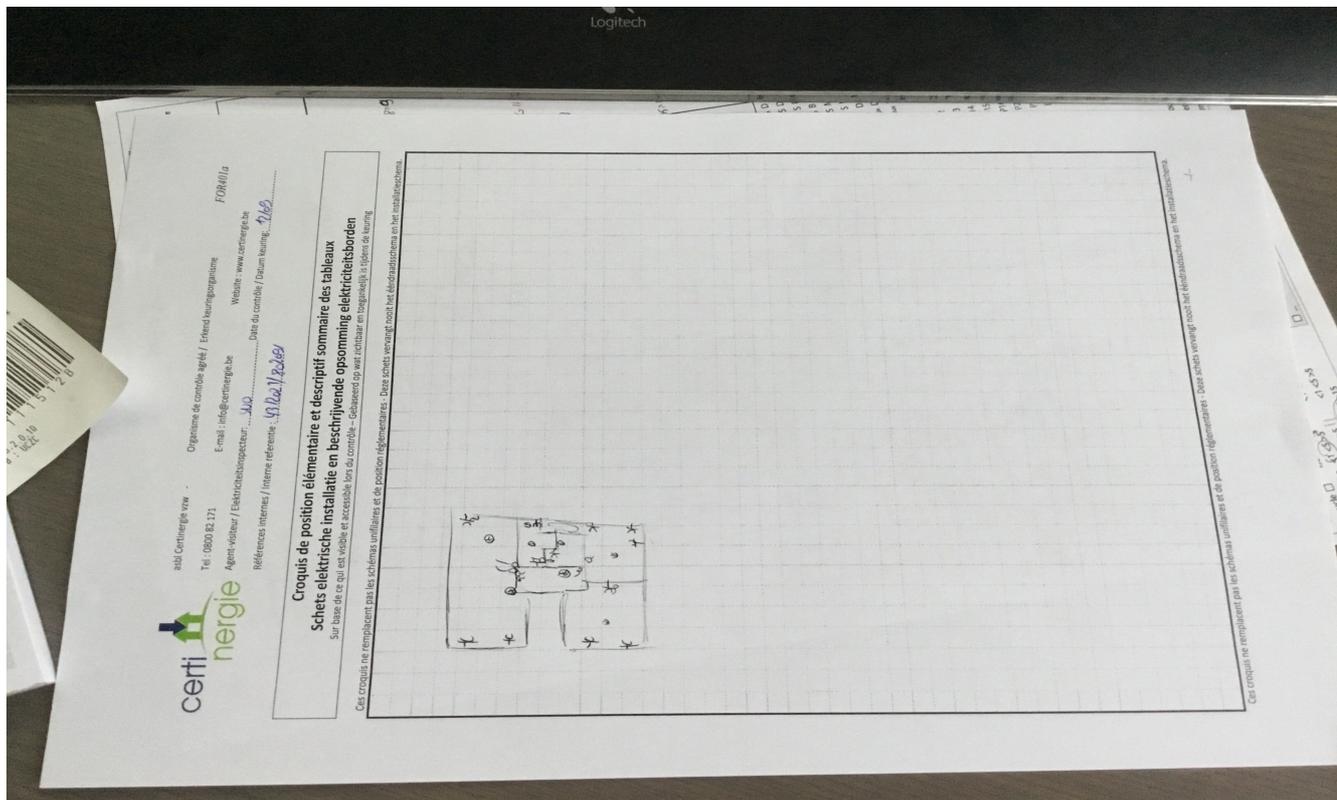
#### Croquis de position élémentaire et descriptif sommaire des tableaux

sur base de ce qui est visible et accessible lors du contrôle

Note : ces croquis ne remplacent pas les schémas unifilaires et de position réglementaires
