Rapport de contrôle d'installations électriques à basse et à très basse tension

RÉF. 106/2024/53719/01:2

DATE DU CONTRÔLE 05/02/2024 AGENT VISITEUR Xavier Lepage
 ADRESSE DU CONTRÔLE Chemin des Carrières 16 - 4950 Waimes TYPE DE CONTRÔLE Visite de contrôle vente ancienne installation (8.4.2.)

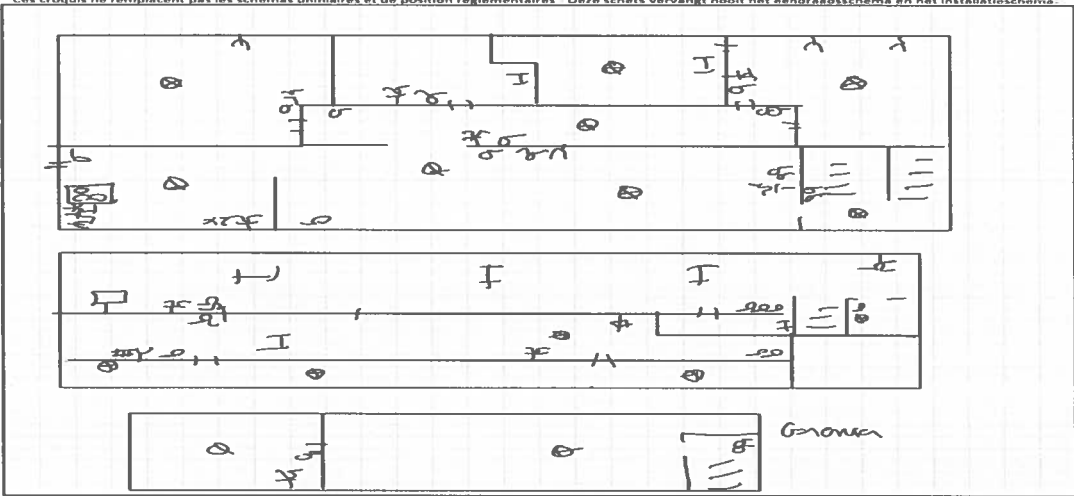
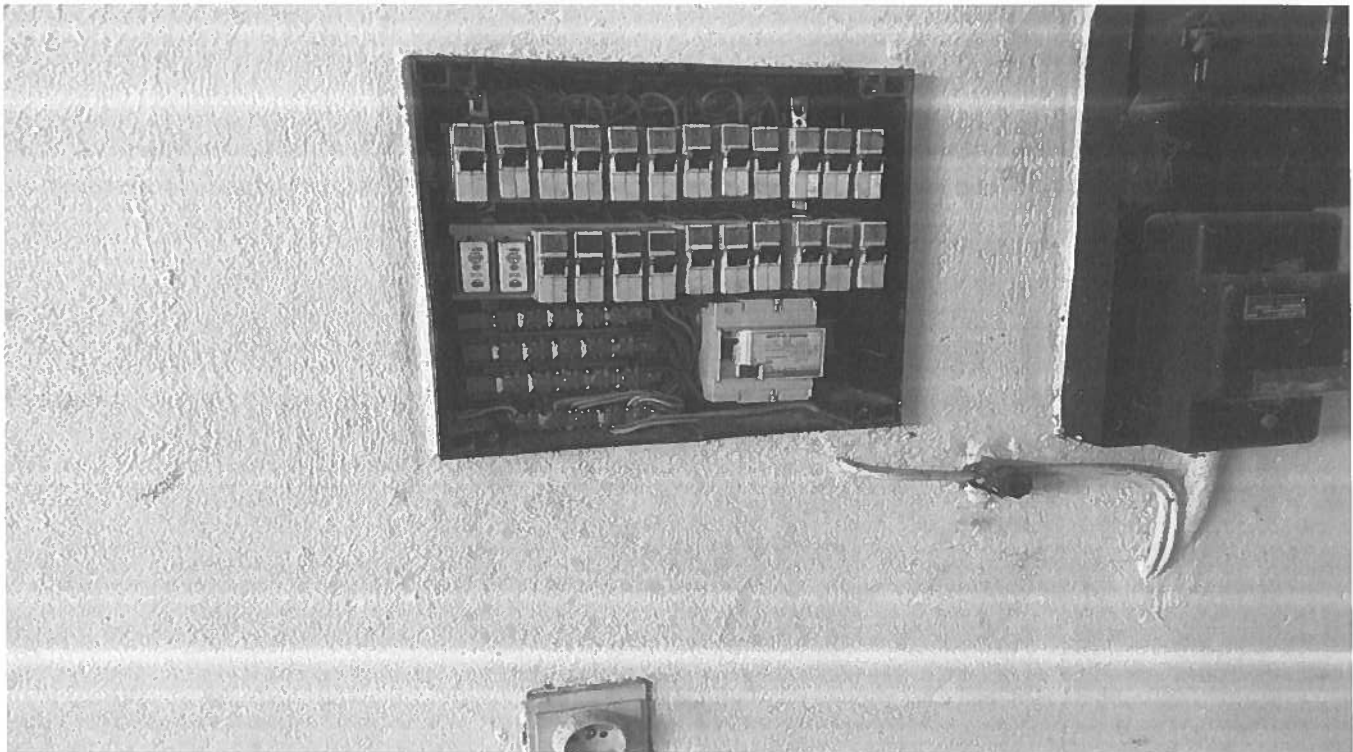
Croquis de position élémentaire et descriptif sommaire des tableaux

sur base de ce qui est visible et accessible lors du contrôle
 Note : ces croquis ne remplacent pas les schémas unifilaires et de position réglementaires
