VERSLAG VAN ONDERZOEK: HUISHOUDELIJKE ELEKTRISCHE INSTALLATIE

Verslag Nr:
14.459

Datum van bezoek:
17-09-2022

Plaats van het onderzoek:
Victor Govaerslaan 27 - Antwerpen 2170

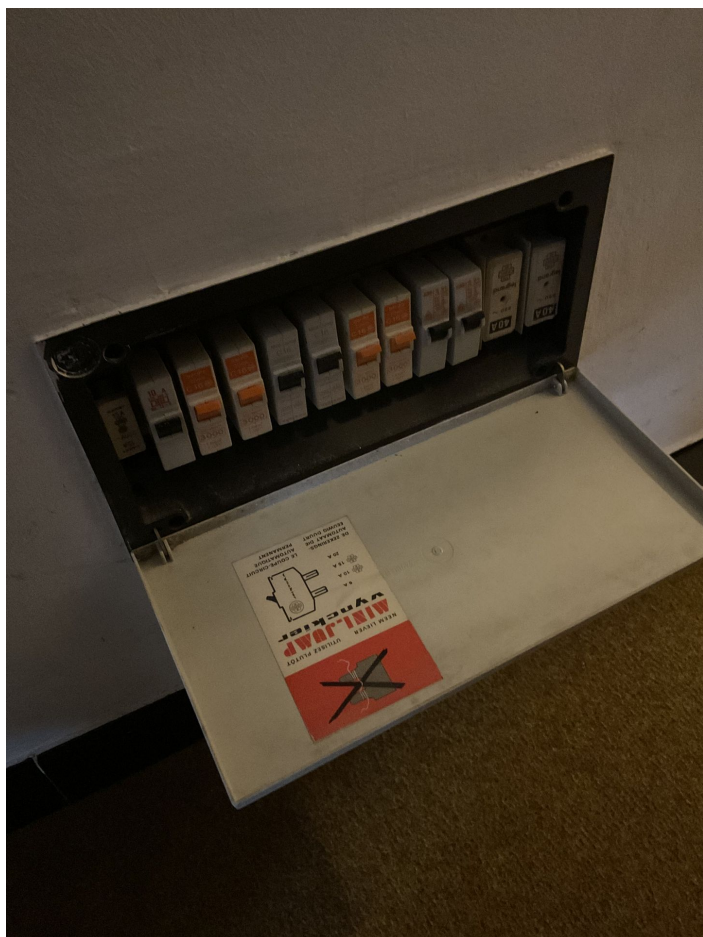
Verdeelborden 1

Bewoordingen	Paragraaf
De isolatieweerstand van deze kring is onvoldoende en dient op een waarde gebracht te worden die hoger is dan 500.000 Ohm.	B1: 6.4.5.1.; B3: 6.4.5.2.
De aansluitingen van de hoofd-equipotentiaalverbindingen (water-, gasleiding, vertrek- en terugvoerleiding van verwarming) dienen vervolledigd te worden.	B1: 4.2.3.2.; B3: 4.2.3.2.
Een verzegelbare algemene differentieelschakelaar dient geplaatst te worden aan het begin van de installatie.	B1: 4.2.4.3.
Een algemene differentieelschakelaar met een nominale stroom (In) van minstens 40 A en een gevoeligheid van maximum 300 mA dient geplaatst te worden	L1: 4.2.4.3.; 5.3.5.1.
De nominale stroomsterkte van de differentieelschakelaar dient aangepast te zijn aan de overstroombeveiliging.	L1: 4.4.1.1.; 5.3.5.3.; L3: 4.4.1.1.; 5.3.5.3.
Een afzonderlijke differentieelschakelaar met een gevoeligheid van 30 mA plaatsen voor de installaties van badkamer(s).	B1: 4.2.4.3.

Een afzonderlijke differentieelschakelaar met een gevoeligheid van 30 mA plaatsen voor wasmachine, vaatwasmachine en/of droogkast en gelijkaardige toestellen.	B1: 4.2.4.3.
De algemene differentieelschakelaar dient aan Het begin van de installatie (onmiddellijk stroomafwaarts van kWh-teller) geplaatst te worden, teneinde de bescherming tegen onrechtstreekse aanraking te verzekeren bij gebruik van leidingen van klasse I (vb.: XFVB; VFVB, EXAVB, EVAVB).	B1: 4.2.3.1.; 4.2.4.3; B3: 4.2.3.1.
Eendraadsschema('s) van de installatie is (zijn) te voorzien.	B1: 3.1.2.; 9.1.1; 9.1.2; B3: 3.1.2.
Situatieschema('s) van de installatie is (zijn) te voorzien.	B1: 9.1.2.
De nominale spanning dient duidelijk vermeld te worden op een oordeelkundig gekozen plaats.	
Pictogram "levensgevaar" dient op degelijke wijze aangebracht te worden.	
Het schakelbord op ongeveer 1,50 m boven de vloer plaatsen.	B1: 5.3.5.1.; B3: 5.3.5.1.

De toegankelijkheid van het schakelbord is te verbeteren.	B1: 5.3.5.1.; B3: 5.3.5.1.
Het schakelbord dient vervangen te worden, de beschermingsgraad tegen rechtstreekse aanraking is onvoldoende.	B1: 5.3.5.1.; B3: 5.3.5.1
