Rapport de contrôle d'installations électriques à basse et à très basse tension

RÉF. 106/2023/81551/01:1

DATE DU CONTRÔLE 21/09/2023 **AGENT VISITEUR** Xavier Lepage
ADRESSE DU CONTRÔLE Taille Guerry 9 - 5350 OHEY **TYPE DE CONTRÔLE** Visite de contrôle vente ancienne installation (8.4.2.)

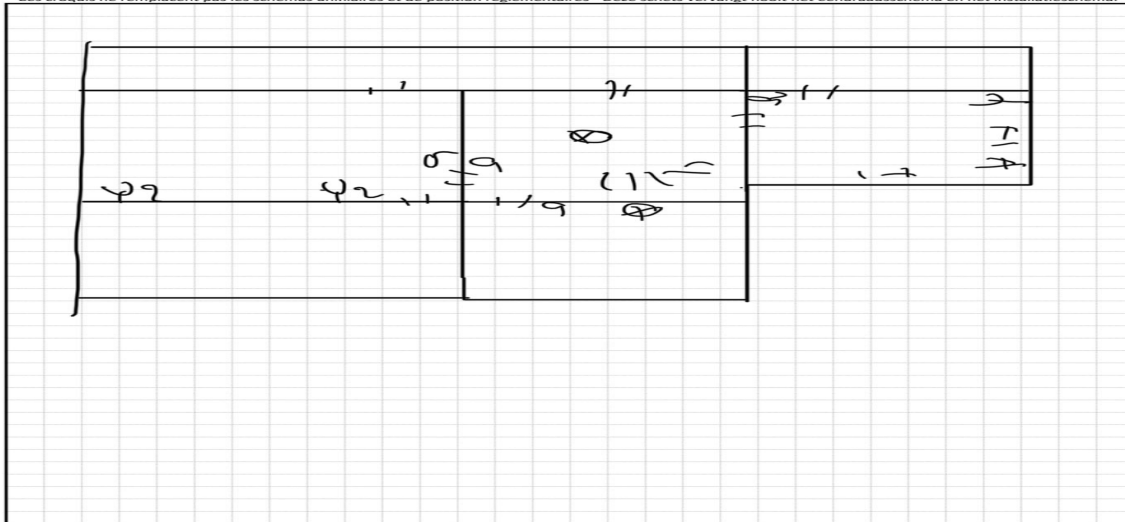
Croquis de position élémentaire et descriptif sommaire des tableaux
Schets elektrische installatie en beschrijvende opsomming elektriciteitsborden
 Sur base de ce qui est visible et accessible lors du contrôle - Gebaseerd op wat zichtbaar en toegankelijk is tijdens de keuring

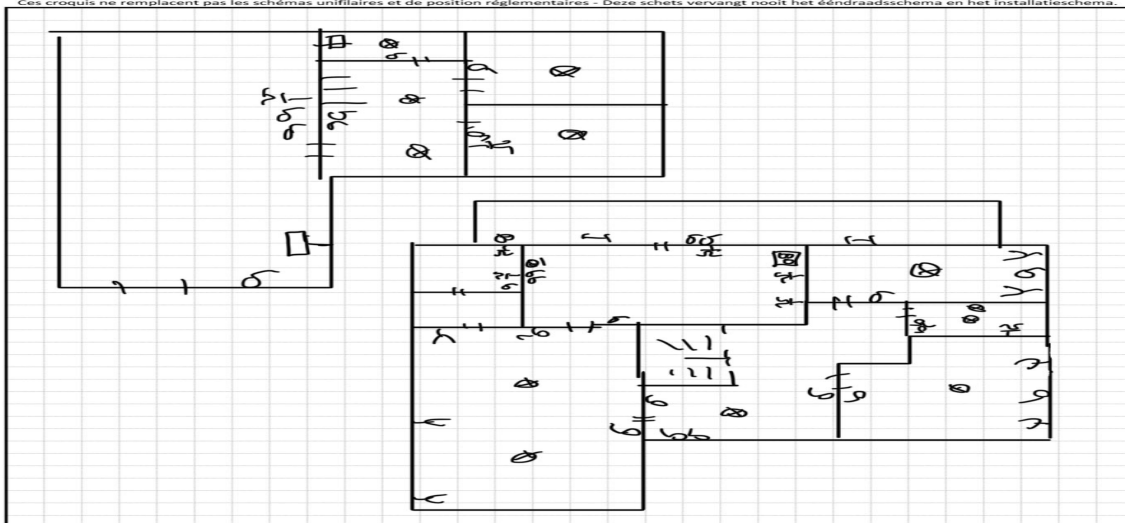
Croquis de position élémentaire et descriptif sommaire des tableaux
Schets elektrische installatie en beschrijvende opsomming elektriciteitsborden
 Sur base de ce qui est visible et accessible lors du contrôle - Gebaseerd op wat zichtbaar en toegankelijk is tijdens de keuring
