Keuringsverslag van een elektrische laagspanning- en zeer lage spanningsinstallatie

NIET CONFORM

Datum keuring: 24/08/2023 Inspecteur: Floris Kok Mentor: Installateur:
 ID-label: B.T.W. nr.:
 Merk en type meettoestel: Metrel MI3155 Serienummer: 21251385
 Datum verslag: 24/08/2023

Straatnaam Hotondstraat
 Huisnummer 5
 Busnummer
 Postcode 9600
 Gemeente Ronse
 Land België

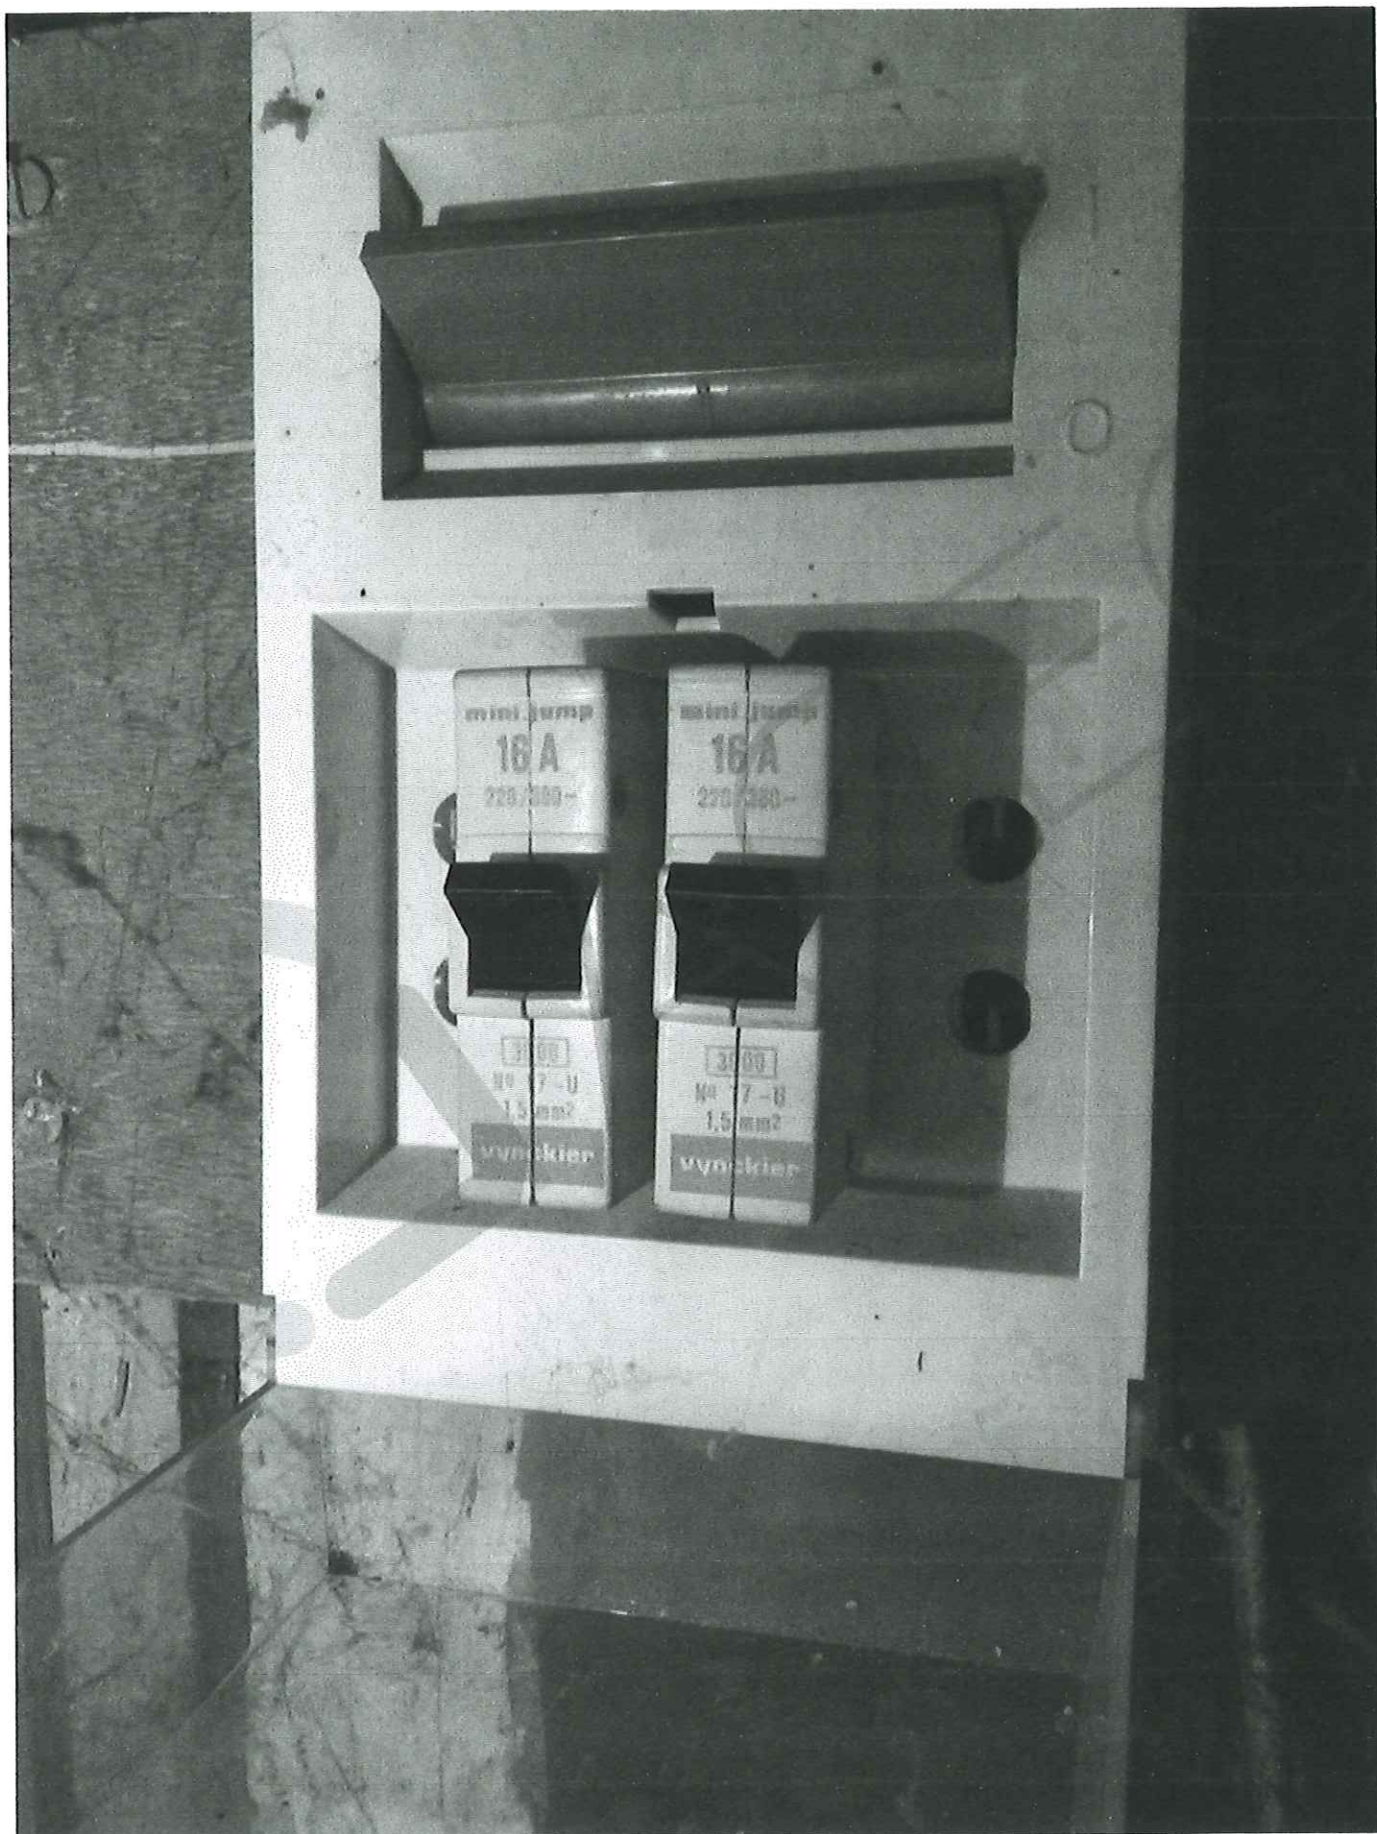
Afbeelding schakel- en verdeelbord:

- 15.07 Verdeelbord dient vervangen te worden, de beschermingsgraad tegen rechstreekse aanraking is onvoldoende. (Boek 1 Onderafdeling 4.2.2.3.)
- 15.09 De genaakbare, naakte onder spanning staande delen zijn onvoldoende afgeschermd. (Boek 1 Afdeling 5.1.4. en 4.2.2.3.)

- 15.10 Niet gebruikte invoeringen van het verdeelbord zijn niet correct of onvoldoende afgedicht. (Boek 1 Afdeling 5.1.4. en 4.2.2.3.)
- 15.13 De nominale spanning dient duidelijk vermeld te worden op een oordeelkundig gekozen plaats. (Boek 1 Onderafdeling 3.1.3.3.)
