Rapport de contrôle d'installations électriques à basse et à très basse tension

RÉF. 45/2024/65172/01:1

DATE DU CONTRÔLE 13/05/2024 AGENT VISITEUR Mateusz Bargielski
ADRESSE DU CONTRÔLE place de l'ancienne barrière 6 (étage 1er) - 1090 Jette TYPE DE CONTRÔLE Visite de contrôle vente ancienne installation (8.4.2.)

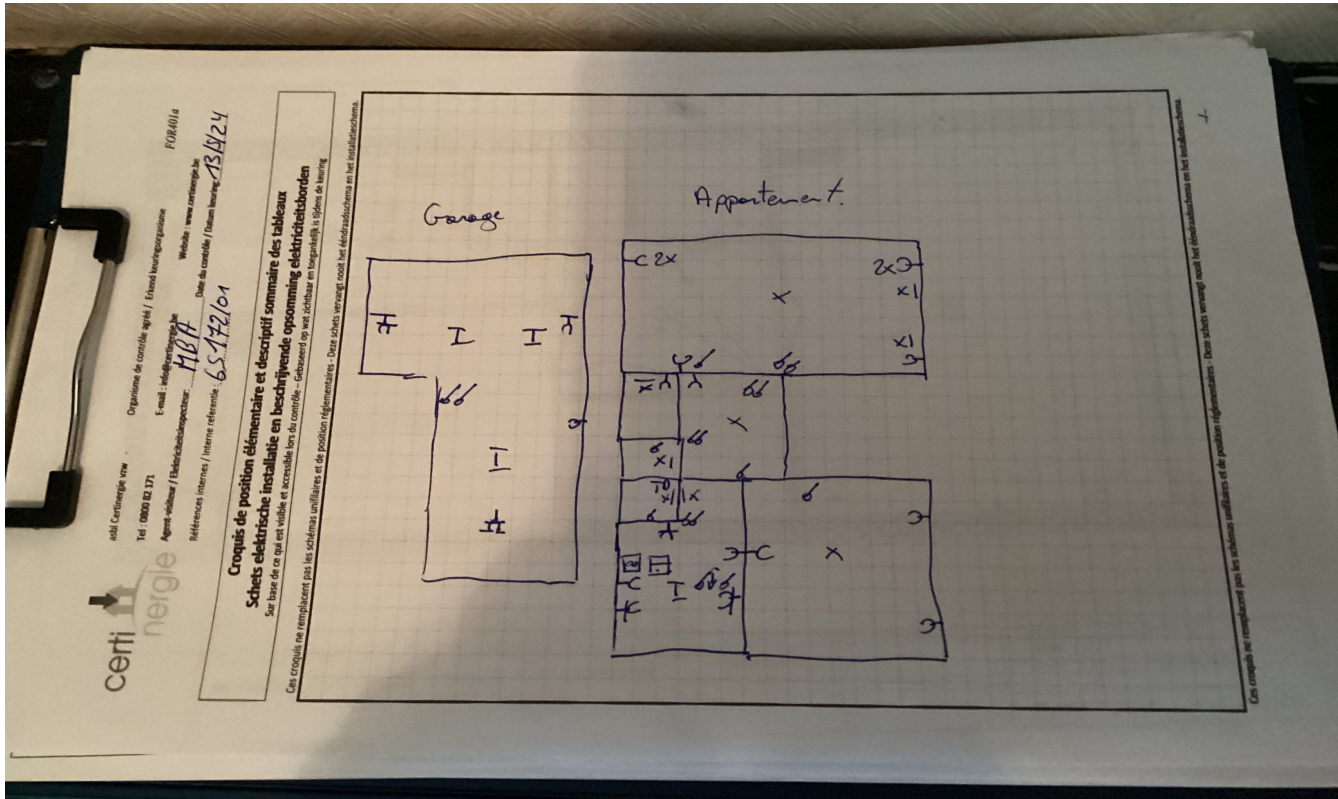
Croquis de position élémentaire et descriptif sommaire des tableaux

sur base de ce qui est visible et accessible lors du contrôle
 Note : ces croquis ne remplacent pas les schémas unifilaires et de position réglementaires
