## Rapport de contrôle d'installations électriques à basse et à très basse tension

**RÉF. 88/2026/76892/D01:1**

**DATE DU CONTRÔLE** 23/07/2026 (13:00 - 13:40) **AGENT VISITEUR** Philippe Da Silva  
**ADRESSE DU CONTRÔLE** Rue des Etats-Unis 8 - 7090 Braine-le-Comte **TYPE DE CONTRÔLE** Visite de contrôle vente ancienne installation (8.4.2.)

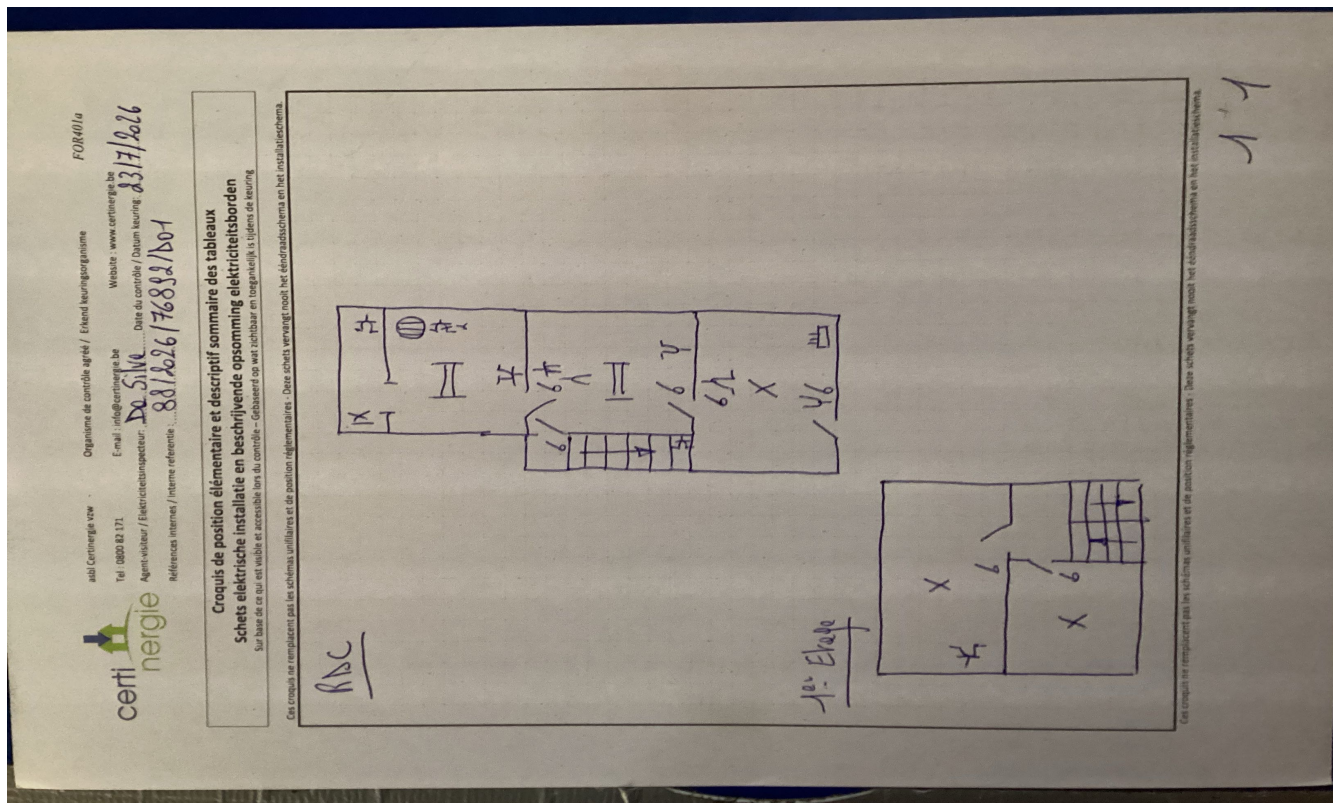
#### Croquis de position élémentaire et descriptif sommaire des tableaux

sur base de ce qui est visible et accessible lors du contrôle

Note : ces croquis ne remplacent pas les schémas unifilaires et de position réglementaires
