## Rapport de contrôle d'installations électriques à basse et à très basse tension

**RÉF. 147/2026/52413/D01:1**

**DATE DU CONTRÔLE** 22/01/2026 (13:10 - 13:55) **AGENT VISITEUR** Florian Fontaine  
**ADRESSE DU CONTRÔLE** Rue d'Enghien 2 - 7090 Braine-le-Comte **TYPE DE CONTRÔLE** Visite de contrôle vente ancienne installation (8.4.2.)

## CONCLUSION : NON CONFORME

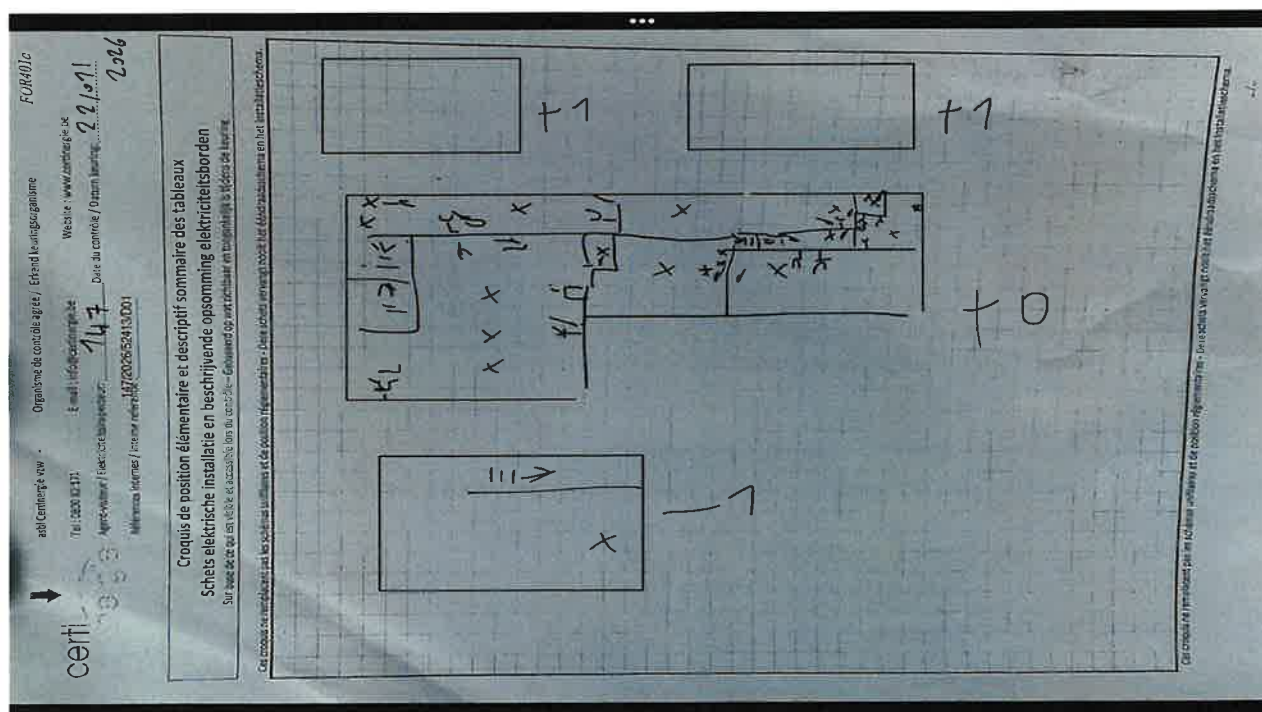
### Croquis de position élémentaire et descriptif sommaire des tableaux

sur base de ce qui est visible et accessible lors du contrôle

Note : ces croquis ne remplacent pas les schémas unifilaires et de position réglementaires
