**KEURINGSVERSLAG VAN ELEKTRISCHE INSTALLATIES OP LAAGSPANNING EN OP ZEER LAGE SPANNING (BOEK 1 – KB 8/09/2019) – ALGEMENE DIRECTIE ENERGIE - HUISHOUDELIJKE INSTALLATIE****Basis van het onderzoek: Controlebezoek van een oude huishoudelijke elektrische installatie van een wooneenheid bij verkoop volgens boek 1: Deel 8 hoofdst. 8.4. afd. 8.4.2****Bijkomende / afwijkende beschikking: Bestaande gedeelten van oude huishoudelijke elektrische installaties (Deel 8 hoofdstuk 8.2 afd. 8.2.1)**

<b>Ref:</b>	<b>Dossiernr:</b> C+43046	<b>Aanvrager:</b> NOTAS, Geassocieerde Notarissen
<b>Datum:</b> 30/05/2024	<b>Verslagnr:</b> KV19468-VDA	<b>Inspecteur:</b> Victor Daemers
<b>Installatie</b> Huishoudelijke installatie Kallestraat 24 9080 Lochristi	<b>Eigenaar en/of beheerder</b> NOTAS, Geassocieerde Notarissen Kouter 27 9000 Gent Tel:	<b>Verantwoordelijke werken</b> Onbekend
<b>Bouwjaar van de initiële installatie (*) :</b> (* ) Volgens verklaring van de klant	Vóór 1981

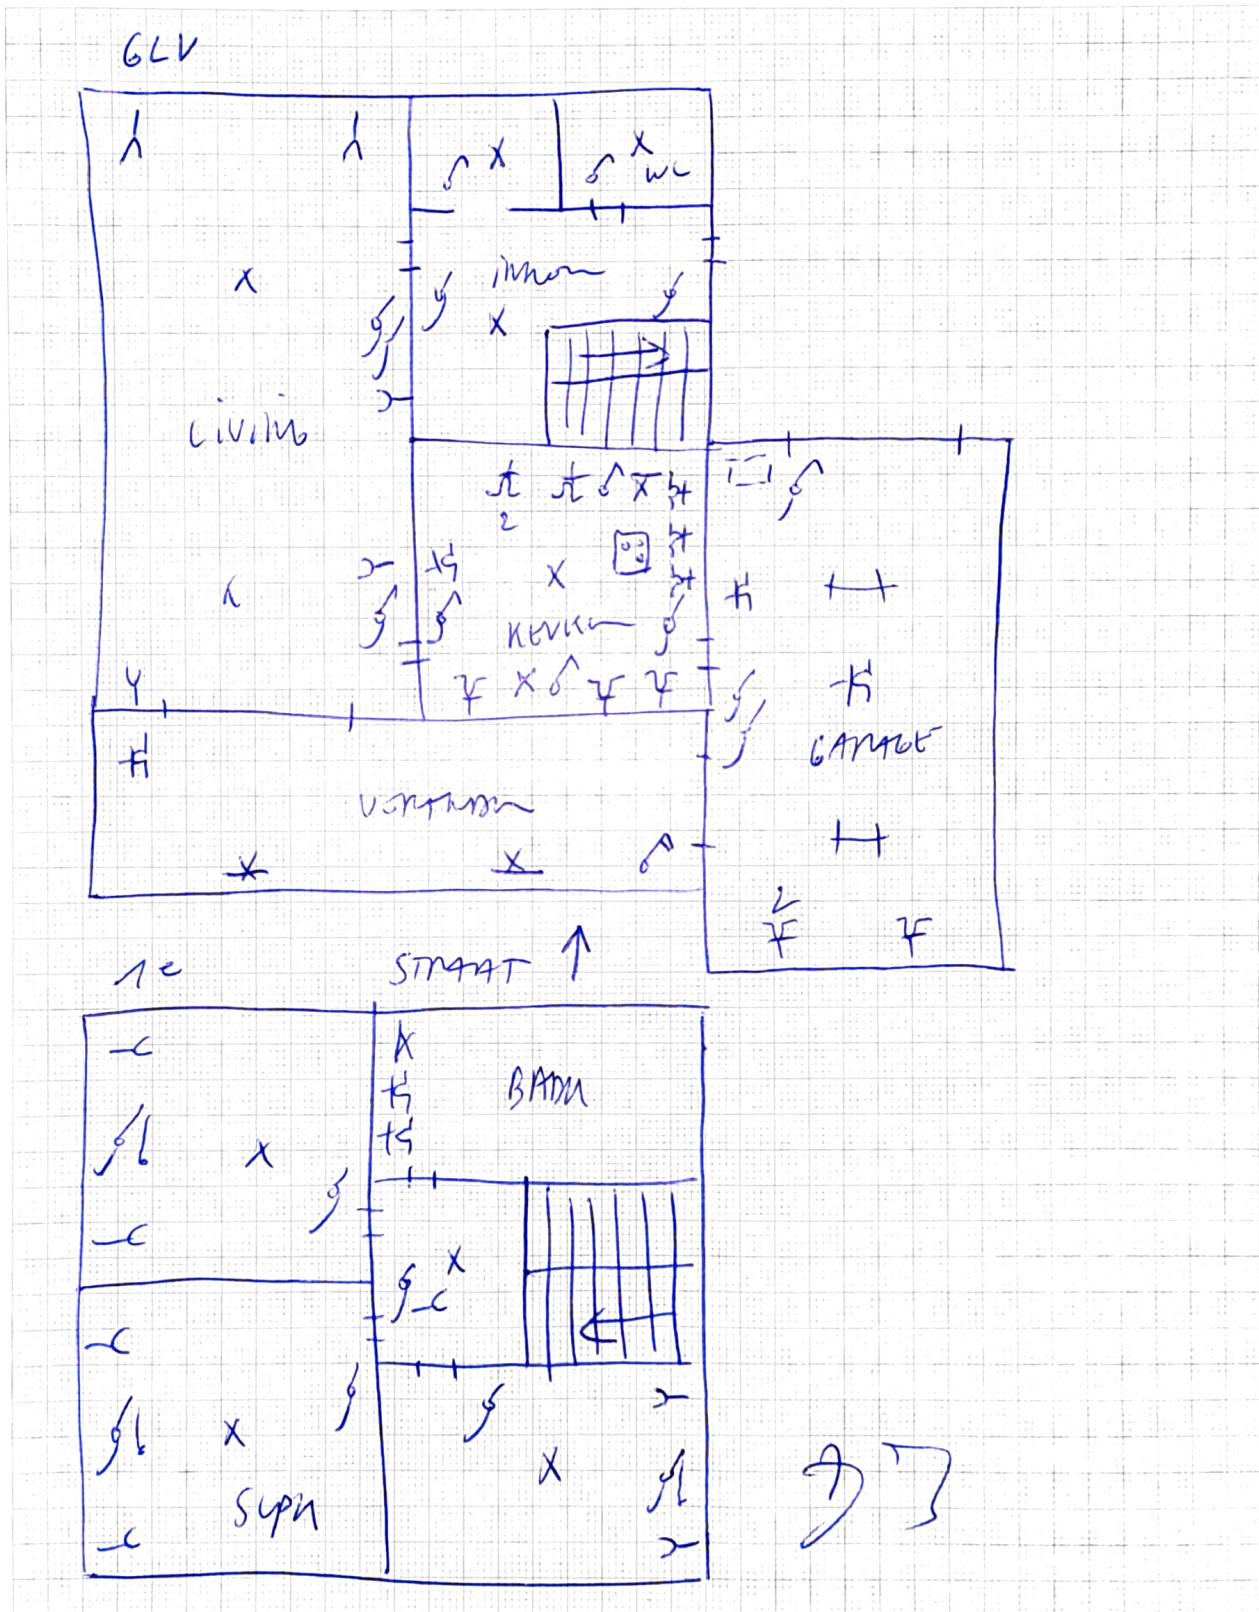
1. Schema volgens nota 70 van FOD economie

**Disclaimer:** Schema opgesteld volgens onderafdeling 8.4.2.2 van het AREI. Het schema geeft enkel de toestand en de plaats van de zichtbare en bereikbare toestellen op het ogenblik van de inspectie. Er is geen noodzakelijk verband tussen de kringen op het eendraadsschema en de geplaatste toestellen in het installatieschema! Deze schema's vervangen in geen geval de verplichte eendraadsschema's en de installatieschema's zoals vereist volgens art. afdeling 3.1.2, afdeling 9.1.1 en afdeling 9.1.2 van het AREI.
