Rapport de contrôle d'installations électriques à basse et à très basse tension

RÉF. 135/2024/59327/01:1

DATE DU CONTRÔLE ADRESSE DU CONTRÔLE 26/03/2024 rue de Bosnie 33 (étage RDC) -1060 Sint-Gillis AGENT VISITEUR Jean-Philippe Carnoy

TYPE DE CONTRÔLE Visite de contrôle vente ancienne installation (8.4.2.)

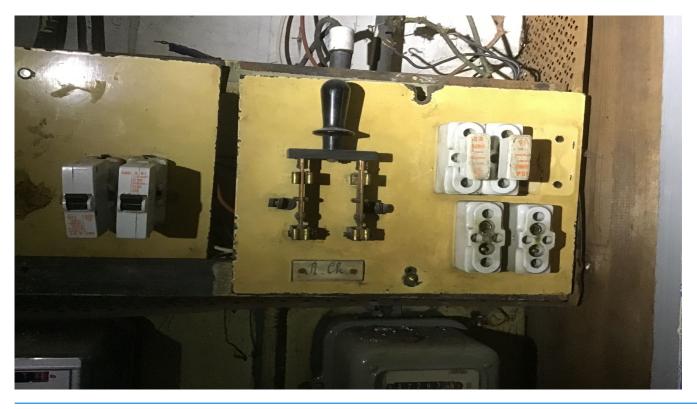
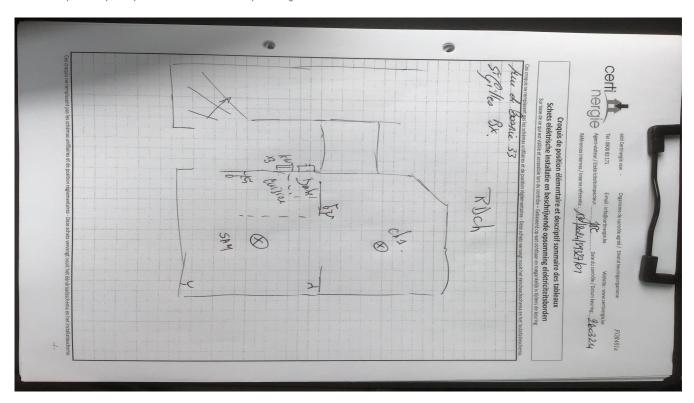
Croquis de position élémentaire et descriptif sommaire des tableaux

sur base de ce qui est visible et accessible lors du contrôle Note : ces croquis ne remplacent pas les schémas unifilaires et de position réglementaires
