Rapport de contrôle d'installations électriques à basse et à très basse tension

RÉF. 106/2023/65264/01:1

DATE DU CONTRÔLE 10/05/2023 AGENT VISITEUR Xavier Lepage
 ADRESSE DU CONTRÔLE Rue Petite 38 - 5500 Dinant TYPE DE CONTRÔLE Visite de contrôle vente ancienne installation (8.4.2.)

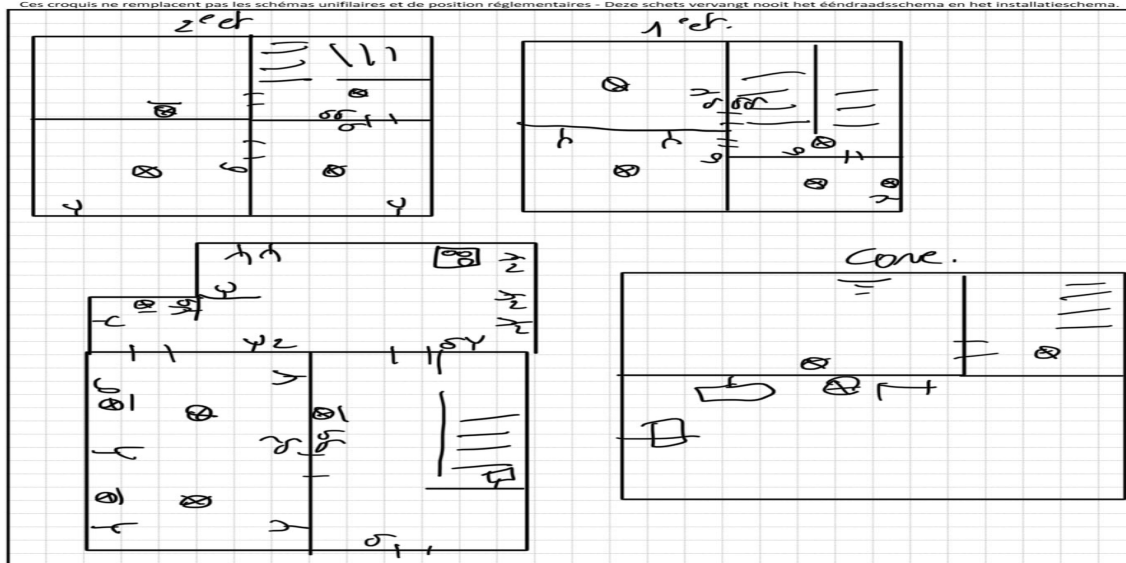
Croquis de position élémentaire et descriptif sommaire des tableaux Schets elektrische installatie en beschrijvende opsomming elektriciteitsborden

Croquis de position élémentaire et descriptif sommaire des tableaux

sur base de ce qui est visible et accessible lors du contrôle
