Rapport de contrôle d'installations électriques à basse et à très basse tension

RÉF. 28/2024/68299/01:1

DATE DU CONTRÔLE 07/06/2024 **AGENT VISITEUR** Loïc Giltay
ADRESSE DU CONTRÔLE Les Tilleuls 37 - 5651 Walcourt **TYPE DE CONTRÔLE** Visite de contrôle vente ancienne installation (8.4.2.)

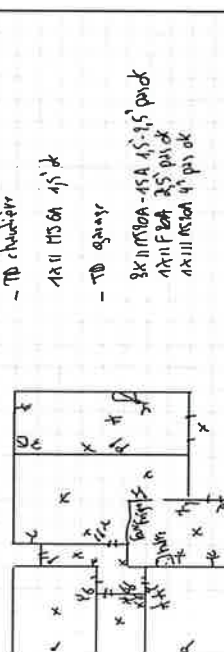
Croquis de position élémentaire et descriptif sommaire des tableaux
Schets elektrische installatie en beschrijvende opsomming elektriciteitsborden

- TD chaudière
1x II MSOA 45.15 pout
- TD garage
3x II MSOA-45A 45.15 pout
1x II F 20A 25 pout
1x III MSOA 45.15 pout
