VERSLAG VAN ONDERZOEK: ELEKTRISCHE INSTALLATIE

40.151

Lanestraat 2 3090 Overijse België

Controlebezoek (Livre 1 6.5)

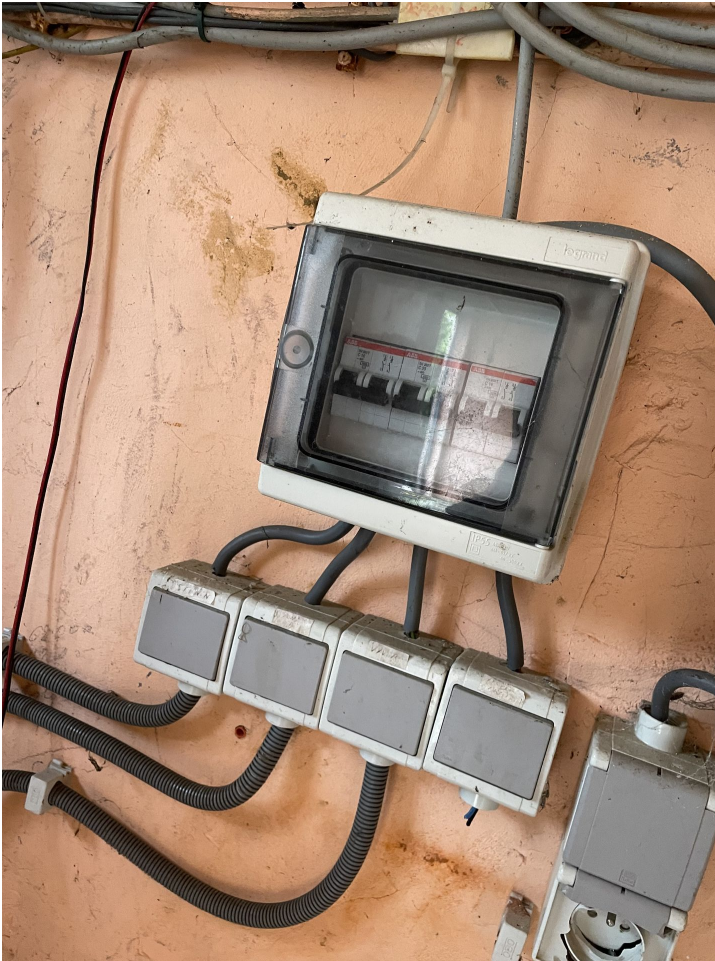
Verdeelbord 1

Bewoordingen	Paragraaf
De aansluitingen van de hoofd-equipotentiaalverbindingen (water-, gasleiding, vertrek- en terugvoerleiding van verwarming) dienen vervolledigd te worden.	B1: 4.2.3.2.; B3: 4.2.3.2.
Eendraadsschema('s) van de installatie is (zijn) te voorzien.	B1: 3.1.2.; 9.1.1; 9.1.2; B3: 3.1.2.
Situatieschema('s) van de installatie is (zijn) te voorzien.	B1: 9.1.2.
Rechtstreeks verbinding lamp of stopcontact zonder automaat verboden	
Aardingsonderbreker ontbreekt of is moeilijk/niet bereikbaar. De aardspreidingsweerstand kon niet gemeten worden. Deze dient bij voorkeur kleiner te zijn dan 30ohm.	
Differentieel voldoet niet aan de normen	
Plan en lijst van kritische en veiligheidskringen niet aanwezig.	
Uitwendige invloeds tabel moet aanwezig zijn voor de zaak	
Zichtbaar koper van aansluiting verboden. Gevaar voor Directe aanraking

Bewoordingen	Referentie
De gehele elektrische installatie komt niet overeen met de eisen van Boek 1. Een volledige herziening van de installatie is vereist. Een nieuwe keuring moet uitgevoerd worden eenmaal de werken zijn beëindigd.	RDE29
