P.V. N° ABI-BTD-12-11-25-37138-VE

RAPPORT DE CONTRÔLE D'UNE INSTALLATION ÉLECTRIQUE DOMESTIQUE A BT/TBT
(A.R. DU 08/09/2019 - LIVRE 1 - 4.2.3.2 - 4.2.4.3 - 5.3.5.2 - 5.4.2.1 - 5.4.3.6 - 5.4.4 - 7.1 - 7.2.5.1)

VISITE DE CONTRÔLE D'UNE INSTALLATION EXISTANTE
(A.R. DU 08/09/2019 - LIVRE 1 - 2.11.2 + 6.5)

Objet	Habitation	
	Adresse	Rue des Messes 14, 4500 Tihance
Installation	Propriétaire	
	Demandeur	
	Téléphone	
	A.R. du 08/09/2019 - Livre 1:	8.4.2 - Vente bien d'av. oct. 81 8.2.1 - Date d'installation avant oct '81
	Tension actuelle	2X230V
	Code EAN	Non communiqué
	Protection générale	40 A
	Qté tableaux	1
	Qté circuits	3
	Câble compteur-tableau	Vob 2 x6mm ²

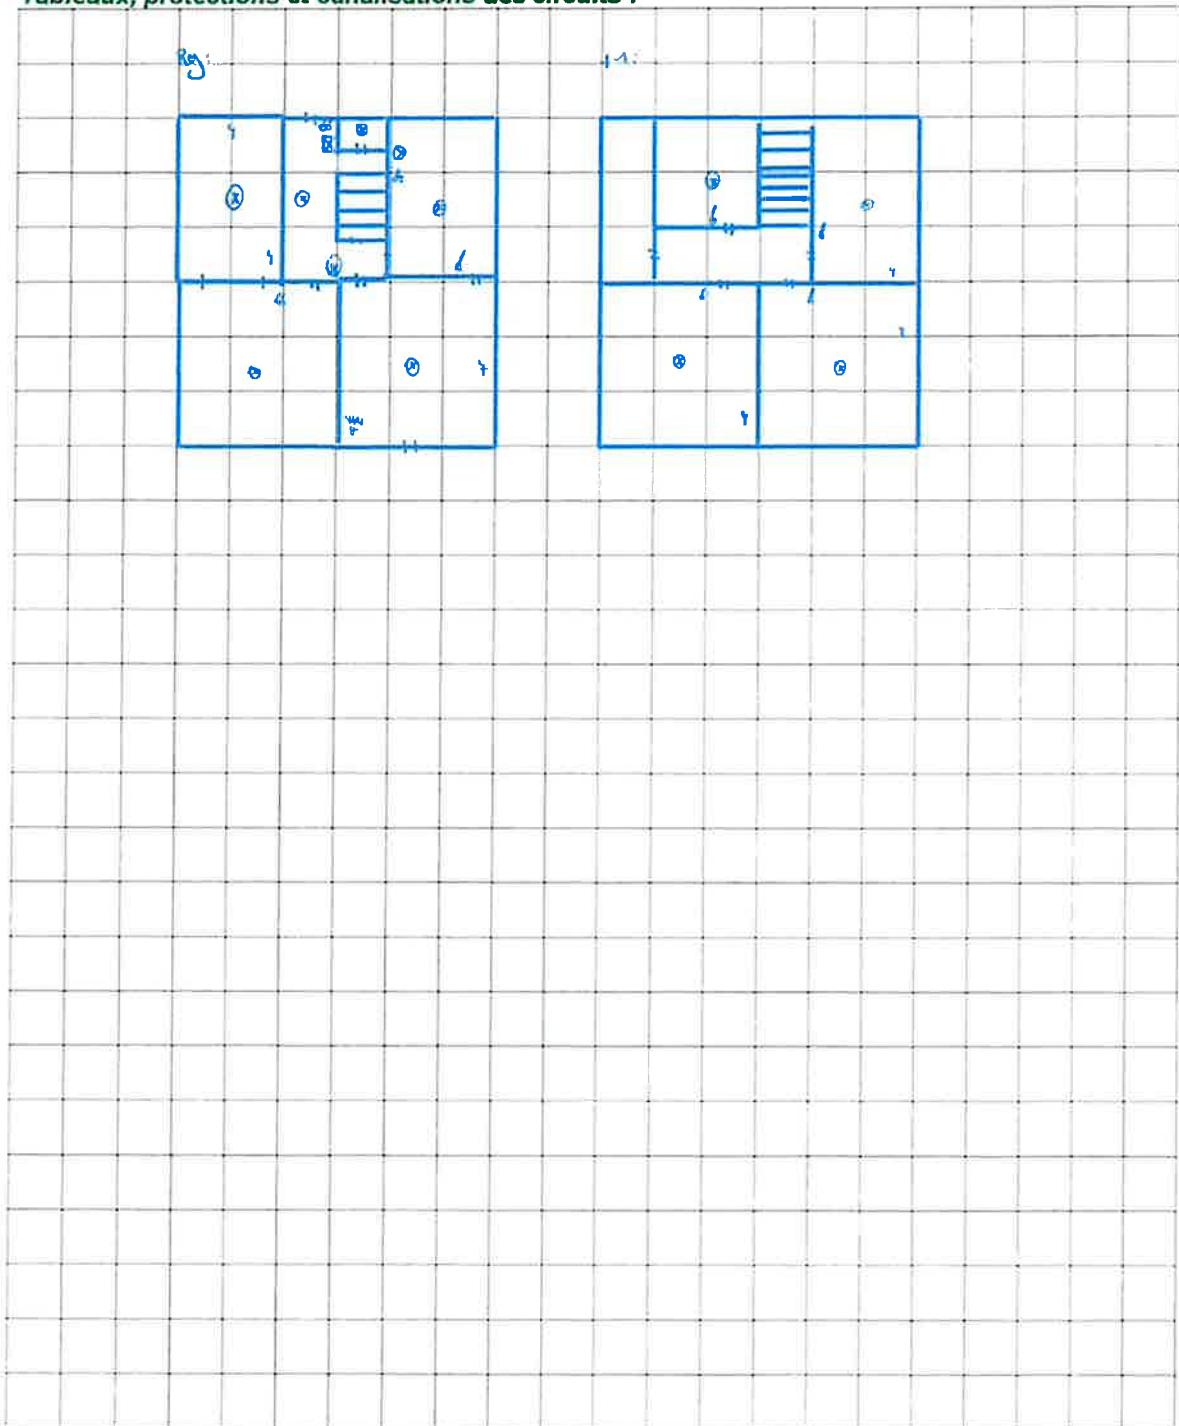
Tension : Câble compteur-TGBT :x2...x6... mm²
Tableaux, protections et canalisations des circuits :

Ce croquis n'a pour but que de fixer, au moment du contrôle, l'étendue de l'installation ou de la partie de l'installation initiée avant octobre 1981. Il ne peut en aucun cas remplacer le schéma unifilaire ou le plan de position dont l'absence au moment du contrôle constitue une infraction.
