Rapport de contrôle d'installations électriques à basse et à très basse tension

RÉF. 81/2024/55904/01:1

DATE DU CONTRÔLE 20/02/2024 AGENT VISITEUR Paul Thomas de Mahieu
 ADRESSE DU CONTRÔLE Rue du Roelux 175 - 7110 Maurage TYPE DE CONTRÔLE Visite de contrôle vente ancienne installation (8.4.2)

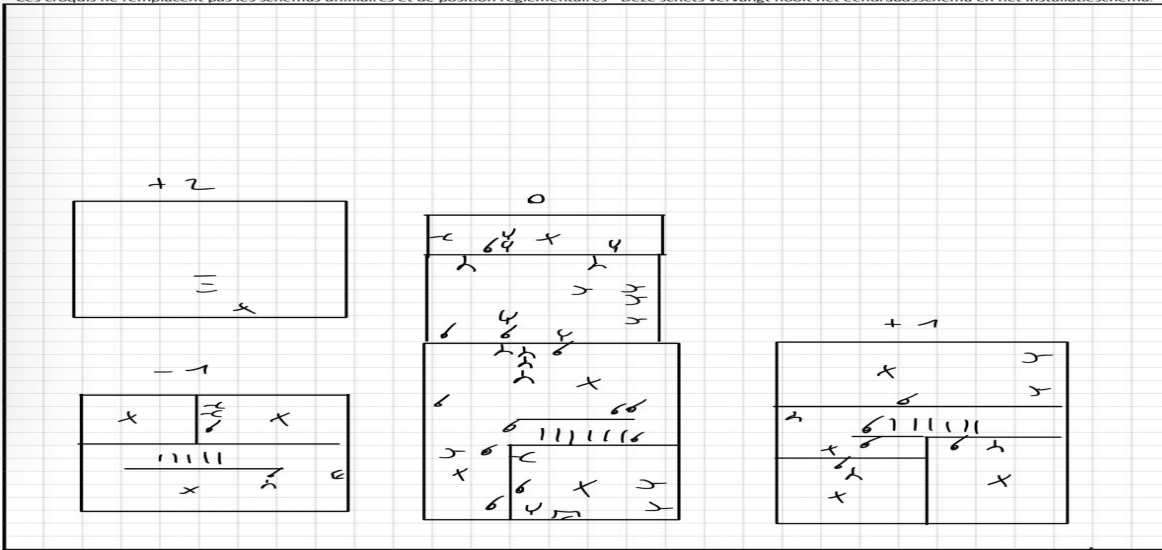
Croquis de position élémentaire et descriptif sommaire des tableaux
Schets elektrische installatie en beschrijvende opsomming elektriciteitsborden
Sur base de ce qui est visible et accessible lors du contrôle – Gebaseerd op wat zichtbaar en toegankelijk is tijdens de keuring

Ces croquis ne remplacent pas les schémas unifilaires et de position réglementaires - Deze schets vervangt nooit het ééndraadsschema en het installatieschema.
