Rapport de contrôle d'installations électriques à basse et à très basse tension

RÉF. 34/2022/51727/01:1

DATE DU CONTRÔLE 19/01/2022 AGENT VISITEUR Olivier Dodet
 ADRESSE DU CONTRÔLE Rue de la Prêle 3 - 4280 Villers-Le-Peuplier TYPE DE CONTRÔLE Visite de contrôle vente ancienne installation (8.4.2.)

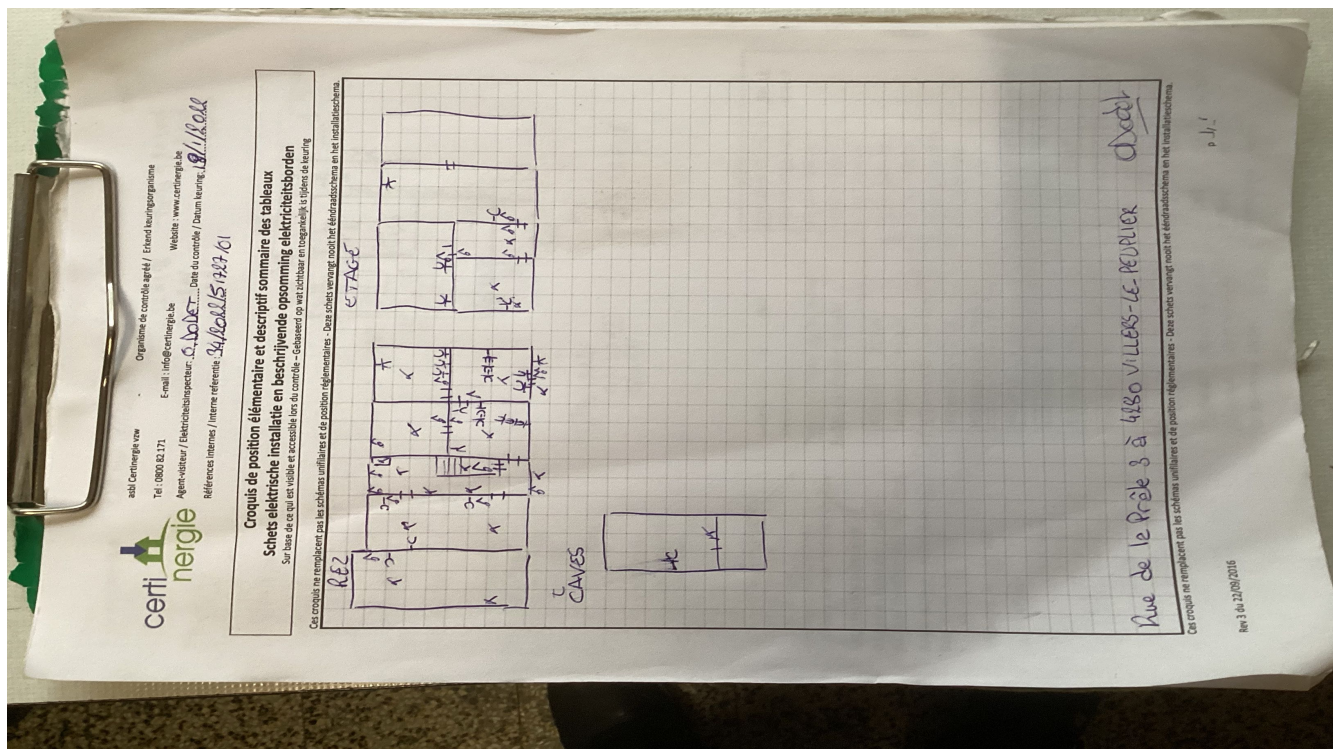
Croquis de position élémentaire et descriptif sommaire des tableaux

sur base de ce qui est visible et accessible lors du contrôle
 Note : ces croquis ne remplacent pas les schémas unifilaires et de position réglementaires
