## Keuringsverslag van een elektrische laagspanning- en zeer lage spanningsinstallatie

### NIET CONFORM

Straatnaam Lierput  
Huisnummer 15  
Busnummer  
Postcode 1730  
Gemeente ASSE  
Land België

Controlebezoek van een niet huishoudelijke installatie volgens (KB 08/09/2019) - AREI Boek 1- 9.1.1, 6.5. en 8.3.2 en 4.2.4.4.

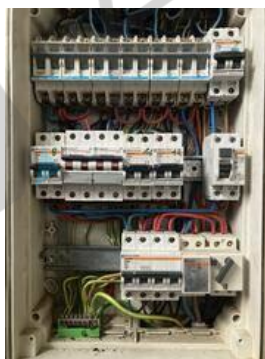
Afbeelding schakel- en verdeelbord:

| Aantal kringen | Curve | Bescherming IN (A) | (andere) | P | Sectie (mm²) |
|---|---|---|---|---|---|
| Visueel nazicht (algemeen) | NOK | Directe aanraking | NOK | Indirecte aanraking | OK |

- I5.08 Beschadigd en gebroken materiaal dient vervangen of hersteld te worden. De beschermingsgraad van het verdeelbord tegen rechstreekse aanraking is onvoldoende. (niet tenminste IPXX-B) (Boek 1 Onderafdeling 4.2.2.3.)

- I5.11 Niet gebruikte invoeringen van het verdeelbord zijn niet correct of onvoldoende afgedicht. (Boek 1 Afdeling 5.1.4. en 4.2.2.3.)
- I5.14 De nominale spanning dient duidelijk vermeld te worden op een oordeelkundig gekozen plaats. (Boek 1 Onderafdeling 3.1.3.3.)
