## Elektrische installaties op laagspanning en op zeer lage spanning (Boek 1 - KB 8/09/2019) - Algemene Directie Energie

📍 Plaats van het onderzoek: HEIKANTSTRAAT 14 2390 MALLE België

📄 Aard onderzoek: Periodieke inspectie (Boek 1 6.5)

📅 Datum van het bezoek  
12-06-2025

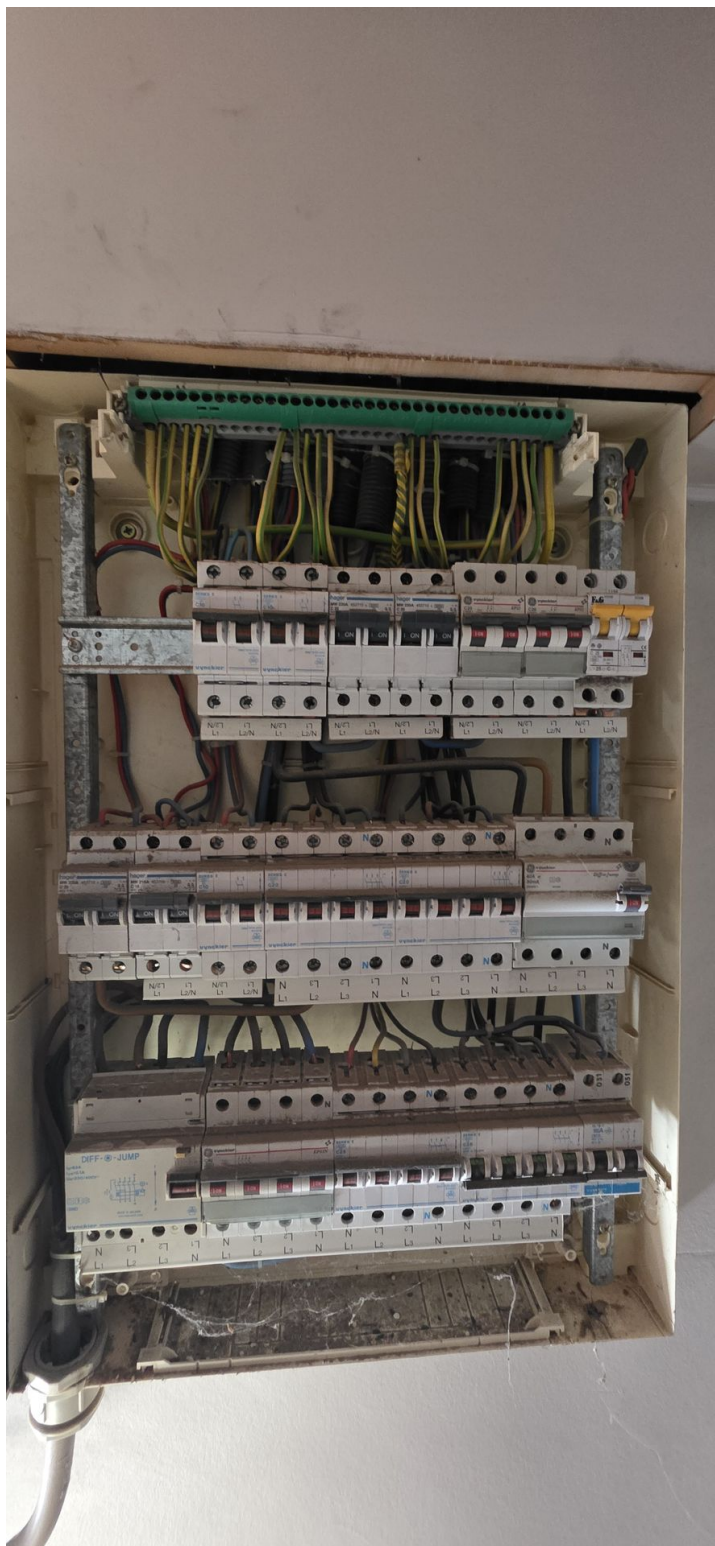
Bord 1

| Categorie | Bewoordingen | Paragraaf |
|---|---|---|
| | Alle geleidende delen moeten voldoende geïsoleerd of afgeschermd zijn zichtbaar koper vormt een aanrakingsgevaar. | |
