Rapport de contrôle d'installations électriques à basse et à très basse tension

RÉF. 100/2024/63832/01:1

DATE DU CONTRÔLE 02/05/2024 AGENT VISITEUR Laurent Maes
ADRESSE DU CONTRÔLE Chaussée de Boondael 559 (étage Rez+cave) - 1050 Ixelles TYPE DE CONTRÔLE Visite de contrôle vente ancienne installation (8.4.2)

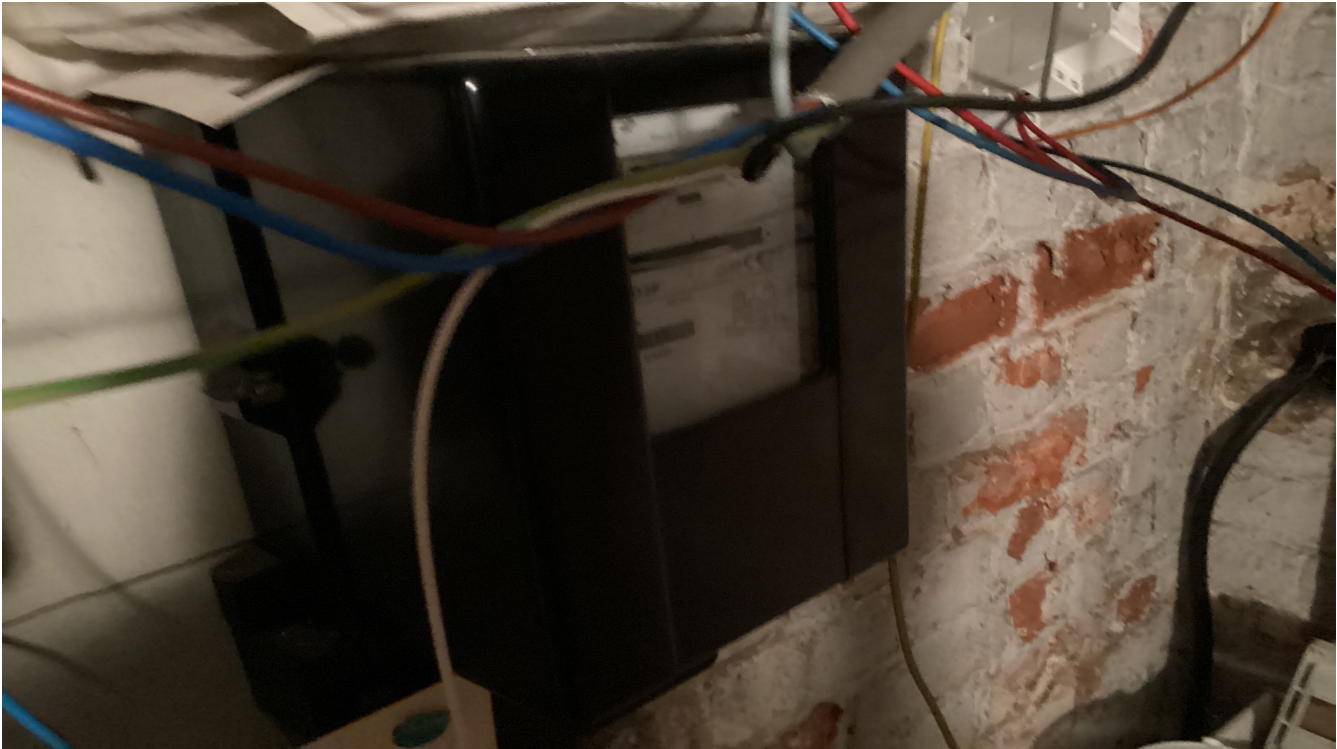
Croquis de position élémentaire et descriptif sommaire des tableaux

sur base de ce qui est visible et accessible lors du contrôle
 Note : ces croquis ne remplacent pas les schémas unifilaires et de position réglementaires
