Rapport de contrôle d'installations électriques à basse et à très basse tension

RÉF. 83/2023/95094/01:1

DATE DU CONTRÔLE 04/01/2024 AGENT VISITEUR Dylan Jacquin
 ADRESSE DU CONTRÔLE Rue de Bascoup 281 - 7170 Manage TYPE DE CONTRÔLE Visite de contrôle vente ancienne installation (8.4.2)

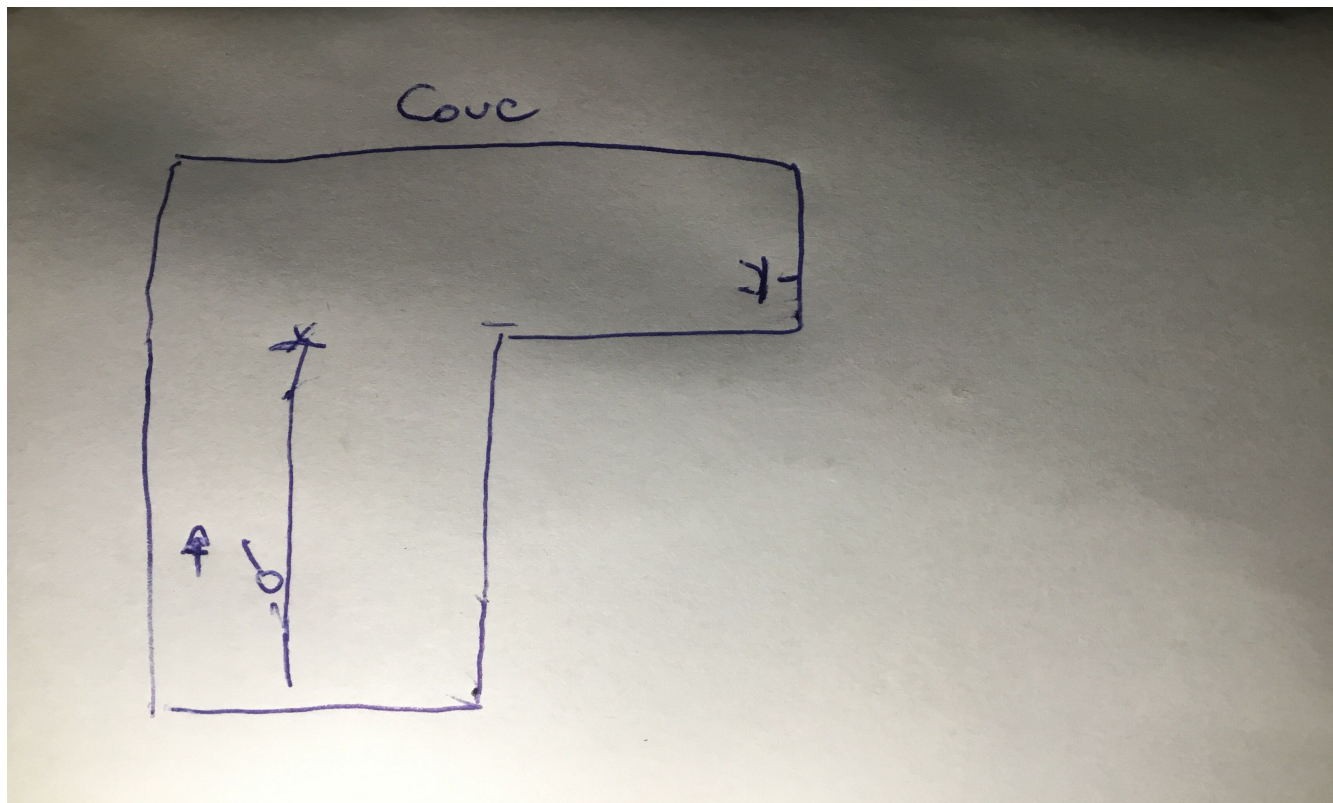
Croquis de position élémentaire et descriptif sommaire des tableaux

sur base de ce qui est visible et accessible lors du contrôle

Note : ces croquis ne remplacent pas les schémas unifilaires et de position réglementaires
