## Rapport de contrôle d'installations électriques à basse et à très basse tension

RÉF. 144/2024/79056/01:1

DATE DU CONTRÔLE 25/09/2024 (12:45 - 13:30) AGENT VISITEUR Sébastien Nicolay  
ADRESSE DU CONTRÔLE Rue du Mont Saint Martin 23 - 4000 Liège TYPE DE CONTRÔLE Visite de contrôle vente ancienne installation (8.4.2)

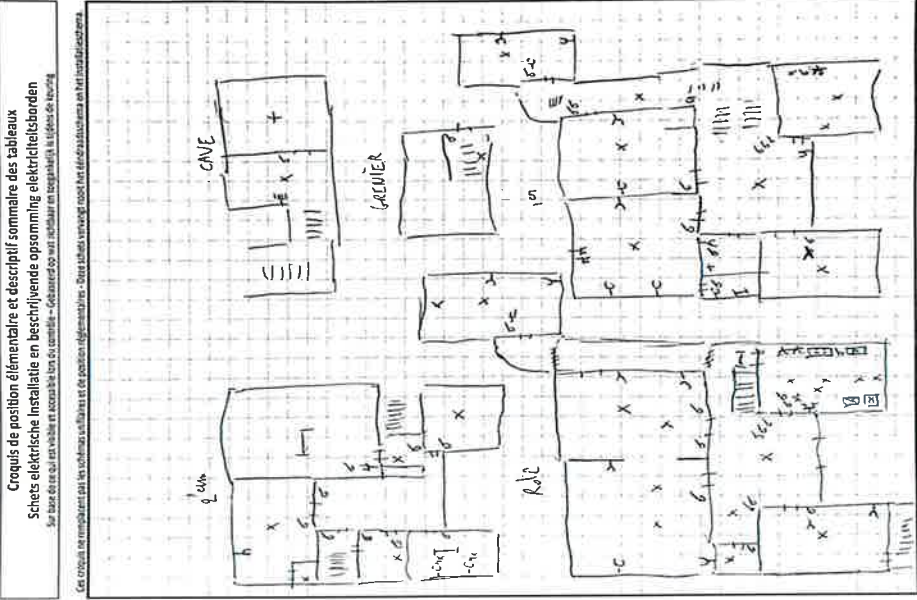
### Croquis de position élémentaire et descriptif sommaire des tableaux

sur base de ce qui est visible et accessible lors du contrôle  
Note : ces croquis ne remplacent pas les schémas unifilaires et de position réglementaires
