Elektrische installaties op laagspanning en op zeer lage spanning (Boek 1 - KB 8/09/2019) - Algemene Directie Energie

📍 Plaats van het onderzoek: LIJSTERBESSENLAAN 32 3090 OVERIJSE België

📄 Aard onderzoek: Periodieke inspectie (Boek 1 6.5)

BESLUIT : NIET CONFORM

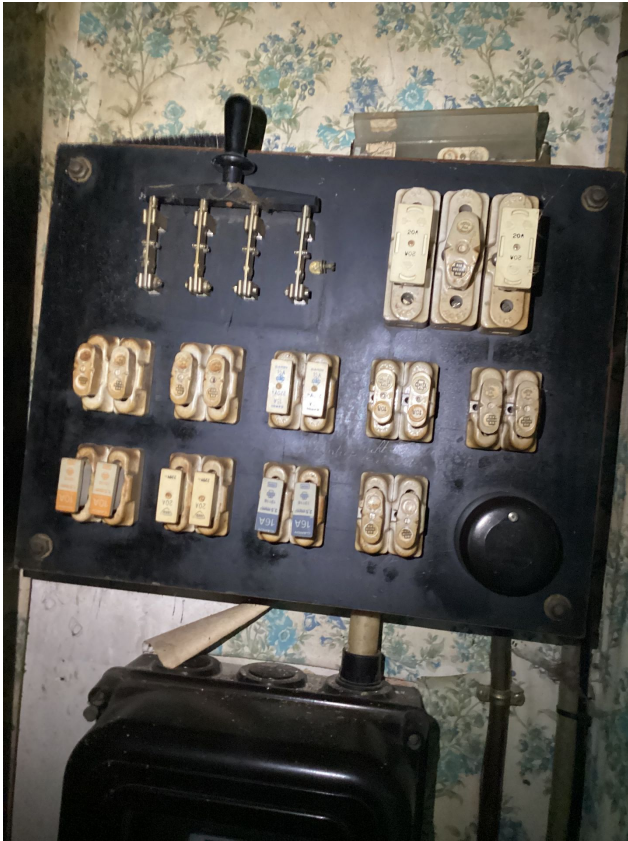
Bord

F. Elektrische bord		
	De toegankelijkheid van het schakelbord is te verbeteren.	B1: 5.3.5.1.; B3: 5.3.5.1.
	Het schakelbord dient vervangen te worden, de beschermingsgraad tegen rechtstreekse aanraking is onvoldoende.	B1: 5.3.5.1.; B3: 5.3.5.1
	Het verdeelbord is te voorzien van een achterwand.	B1: 5.3.5.1.; B3: 5.3.5.1.
	Deur of afschermplaat van het schakelbord (terug)plaatsen. Aanraking van naakte onder spanning staande delen is mogelijk.	B1: 4.2.2.3.; 5.1.4.; 5.3.5.1.; B3: 4.2.2.2.; 5.1.4.
	De genaakbare, naakte onder spanning staande delen zijn niet op een afdoende wijze afgeschermd.	B1: 4.2.2.3.; 5.1.4.;B3: 4.2.2.2.; 5.1.4
	De niet-gebruikte invoeringen van het schakelbord of kast dienen afgedicht te worden.	B1: 4.2.2.3.; 5.1.4.; 5.3.5.1.
	De smeltveiligheidshouders of houders van automatische schakelaars dienen voorzien te worden van calibreerelementen.	B1: 5.3.5.5.; B3: 5.3.5.5.

F. Elektrische bord		
	Markering van schakelvermogen op de automaten zijn niet aanwezig.	
	Geprofileerde kablibratie elementen komen niet over met de overeenkomstige zekeringen.
