Rapport de contrôle d'installations électriques à basse et à très basse tension

RÉF. 146/2024/55813/01:1

DATE DU CONTRÔLE 21/02/2024 AGENT VISITEUR Théo Gomand
ADRESSE DU CONTRÔLE Rue de Larmont 6a - 5377 Somme-Leuze TYPE DE CONTRÔLE Visite de contrôle vente ancienne installation (8.4.2.)

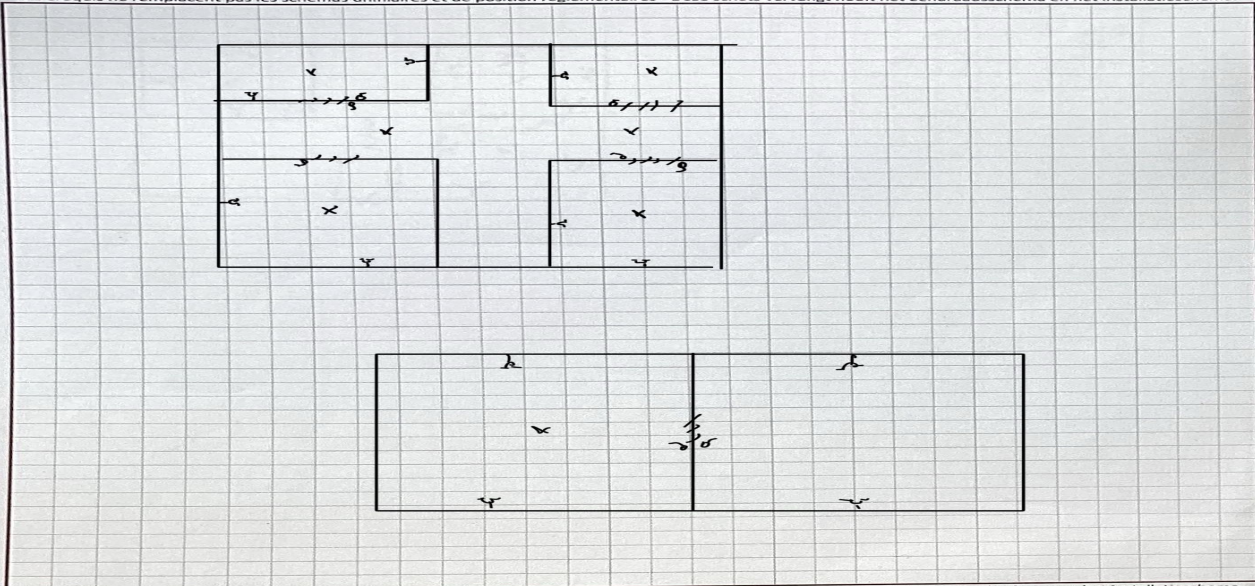
Croquis de position élémentaire et descriptif sommaire des tableaux
Schets elektrische installatie en beschrijvende opsomming elektriciteitsborden
 Sur base de ce qui est visible et accessible lors du contrôle - Gebaseerd op wat zichtbaar en toegankelijk is tijdens de keuring
