# Rapport de contrôle d'installations électriques à basse et à très basse tension

RÉF. 44/2026/61600/D01:1

DATE DU CONTRÔLE 30/03/2026 (13:05 - 14:00) AGENT VISITEUR Jean François Nibus  
 ADRESSE DU CONTRÔLE Rue de Frérisart 31 - 4550 Nandrin TYPE DE CONTRÔLE Visite de contrôle vente ancienne installation (8.4.2)

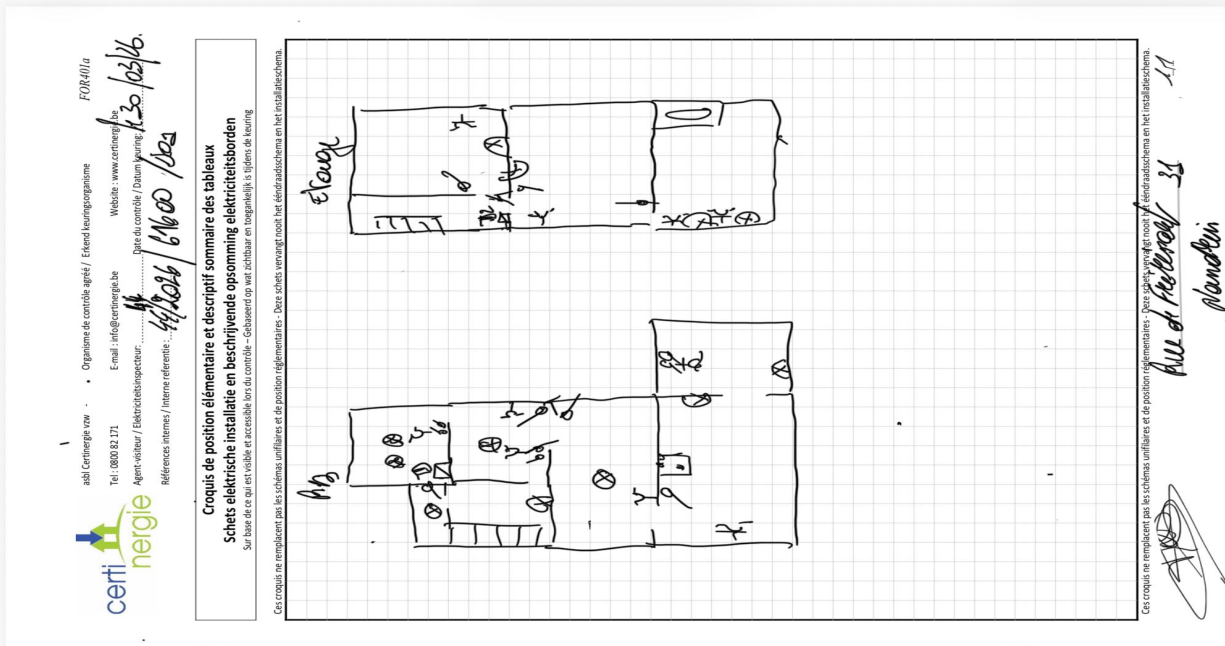
## Croquis de position élémentaire et descriptif sommaire des tableaux

sur base de ce qui est visible et accessible lors du contrôle  
Note : ces croquis ne remplacent pas les schémas unifilaires et de position réglementaires
