**Verslag huishoudelijke elektrische installatie op laagspanning en zeer lage spanning****Algemeen:**

| Referentie: <b>006-20260807-02</b> | Datum controle: <b>07/08/2026</b> |

| Adres installatie: <b>Winkelomseheide 25, 2440 - Geel</b> | Nummer teller(s): <b>1sag1105506285</b> |

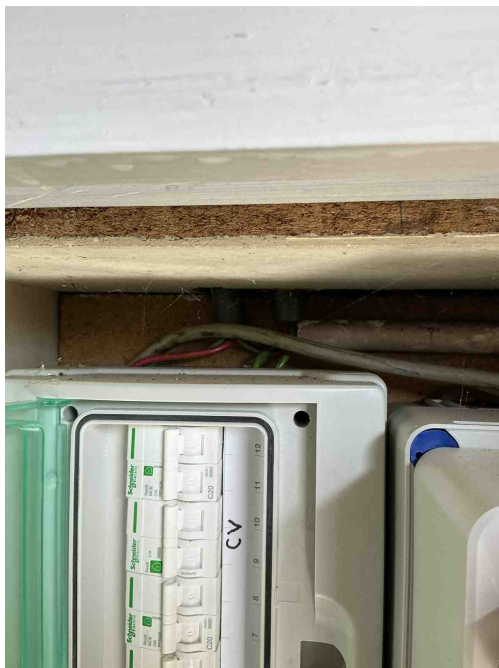
**C21** - Het gebruik van geleiders van het type VOB, zonder bijkomende afscherming is niet toegestaan (Boek 1: 5.2.9.6).  
*Opmerking: O.a. boven bord1*

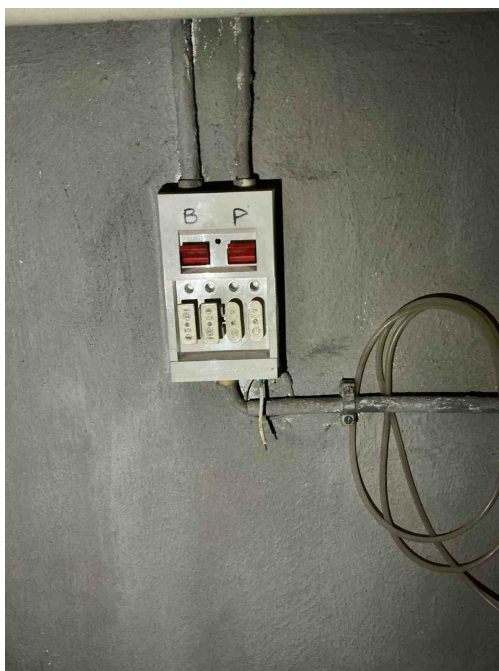
**B04** - De aanduiding van de kringen, klemmen en/of schakelapparatuur ontbreekt, is onjuist of is onvolledig (Boek 1: 3.1.3.1/5.1.6.1).

*Opmerking: O.a. bord1 en bord2*

**B17** - De voedingsspanning is niet op elk bord vermeld (Boek 1: 3.1.3.3).

**B29** - Het elektrisch verdeelbord in een huishoudelijke ruimte is niet voorzien van een deur (Boek1: 5.3.5.1).

*Opmerking: O.a. bord2*

**B26** - Het elektrisch bord kon niet gedemonteerd worden (Boek 1: 5.3.5.1).

**D08** - De nodige markeringen op de beveiligingstoestellen ontbreken of zijn onleesbaar (Boek 1: 5.3.5.5).

*Opmerking: O.a. smeltzekeringen zonder kortsluitvermogen.*

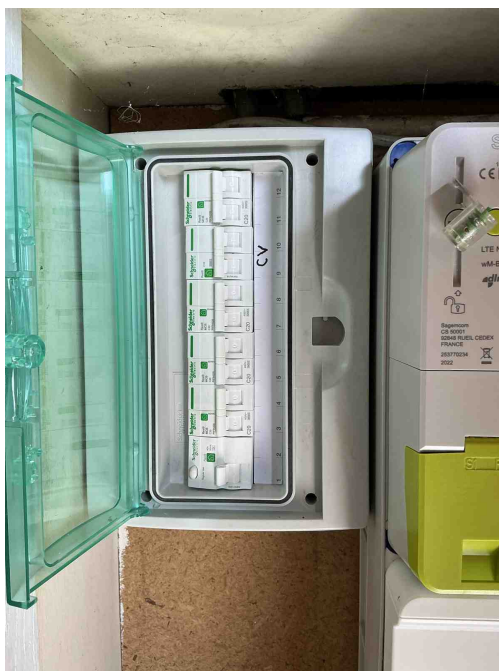
**B04** - De aanduiding van de kringen, klemmen en/of schakelapparatuur ontbreekt, is onjuist of is onvolledig (Boek 1: 3.1.3.1/5.1.6.1).

*Opmerking: O.a. bord1 en bord2*

**B17** - De voedingsspanning is niet op elk bord vermeld (Boek 1: 3.1.3.3).

**D05** - Er is geen ondergeschikte differentieelstroominrichting van maximum 30 mA geplaatst voor de beveiliging van de ruimte(n) die een badkuip en/of douche bevatten (Boek 1: 4.2.4.3).

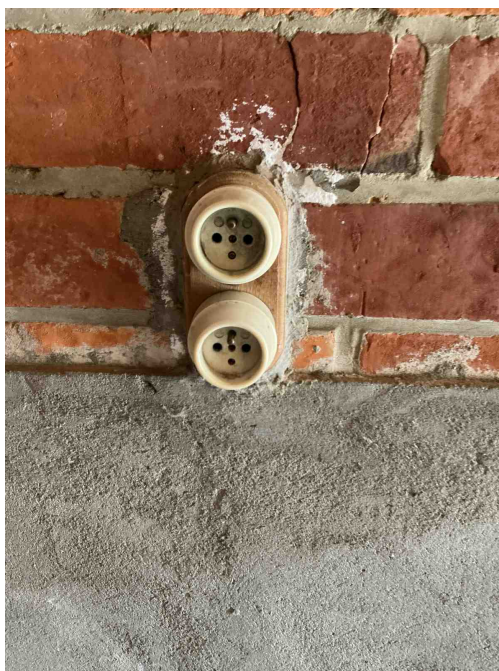
**T11** - De contactdozen waarvan de toegekende stroomsterkte maximaal 16A en de toegekende spanning maximaal 250V bedraagt en niet bedoeld zijn voor de voeding van een of meerdere verbruikstoestellen voor een specifiek doel en niet geplaatst zijn in of op schakel- en verdeelborden, beschikken niet of IPXX-D (incl. gemeenschappelijke delen residentieel geheel) (Boek 1: 4.2.2.3/5.3.5.2).

*Opmerking: O.a. garage, keuken, badkamer*

**T13** - Opbouwcontactdozen en/of -schakelaars zonder achterplaatje mogen niet rechtstreeks op een brandbare ondergrond bevestigd worden (Boek 1: 4.3.3.5).

*Opmerking: O.a. garage*

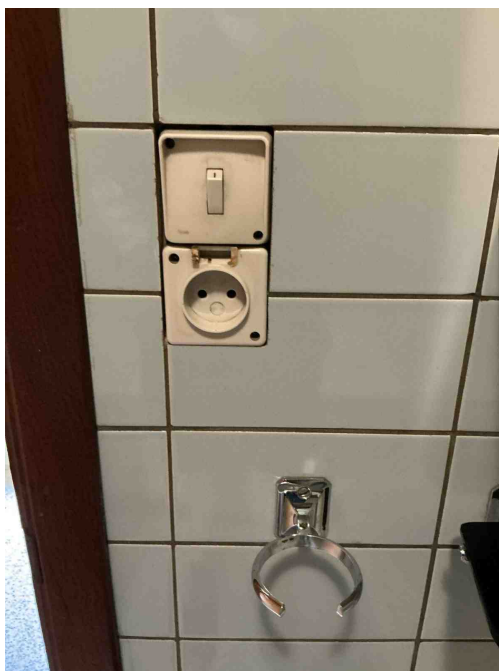
**T11** - De contactdozen waarvan de toegekende stroomsterkte maximaal 16A en de toegekende spanning maximaal 250V bedraagt en niet bedoeld zijn voor de voeding van een of meerdere verbruikstoestellen voor een specifiek doel en niet geplaatst zijn in of op schakel- en verdeelborden, beschikken niet of IPXX-D (incl. gemeenschappelijke delen residentieel geheel) (Boek 1: 4.2.2.3/5.3.5.2).

*Opmerking: O.a. garage, keuken, badkamer*

**T09** - Bepaalde contactdozen en/of schakelaars zijn beschadigd (Boek 1: 1.4.1.3).

*Opmerking: O.a. badkamer*

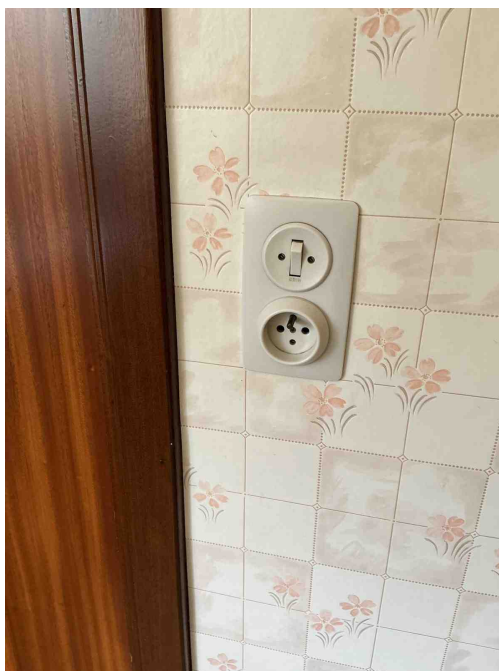
**T11** - De contactdozen waarvan de toegekende stroomsterkte maximaal 16A en de toegekende spanning maximaal 250V bedraagt en niet bedoeld zijn voor de voeding van een of meerdere verbruikstoestellen voor een specifiek doel en niet geplaatst zijn in of op schakel- en verdeelborden, beschikken niet of IPXX-D (incl. gemeenschappelijke delen residentieel geheel) (Boek 1: 4.2.2.3/5.3.5.2).

*Opmerking: O.a. garage, keuken, badkamer*

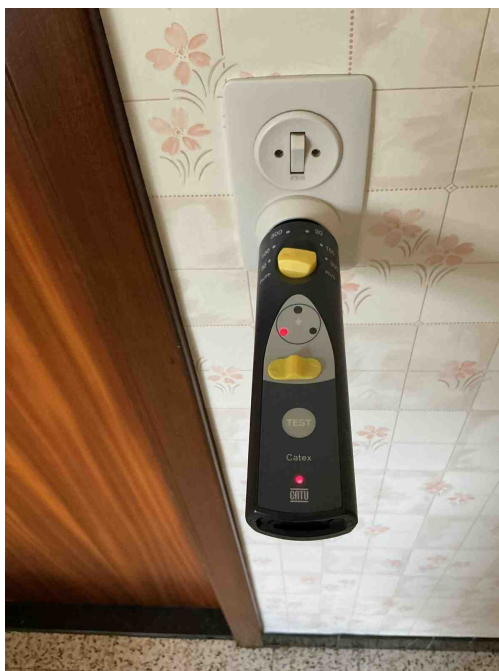
**A16** - Er is geen continuïteit van de beschermingsgeleider van de contactdoos (Boek 1: 5.4.3.4).  
*Opmerking: O.a. keuken*

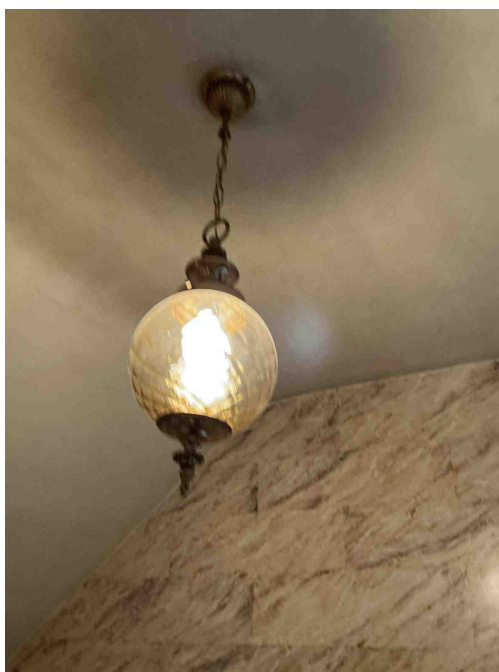
Toestellen klasse 00 en 0I zijn verboden.  
*Opmerking: O.a. woonkamer, inkom, overloop*

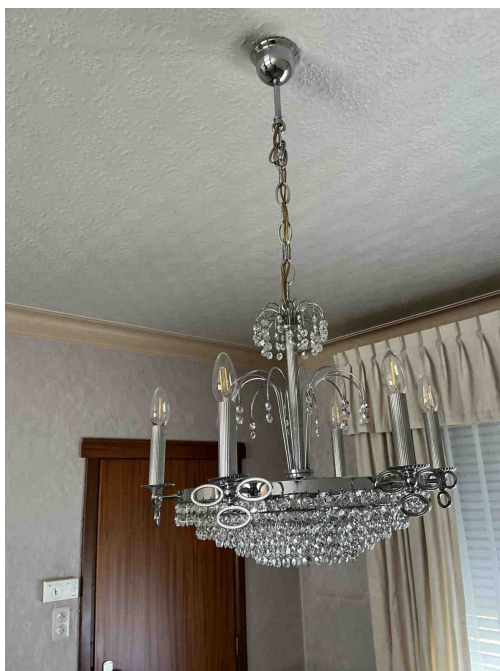
Toestellen klasse 00 en 01 zijn verboden.  
*Opmerking: O.a. woonkamer, inkom, overloop*

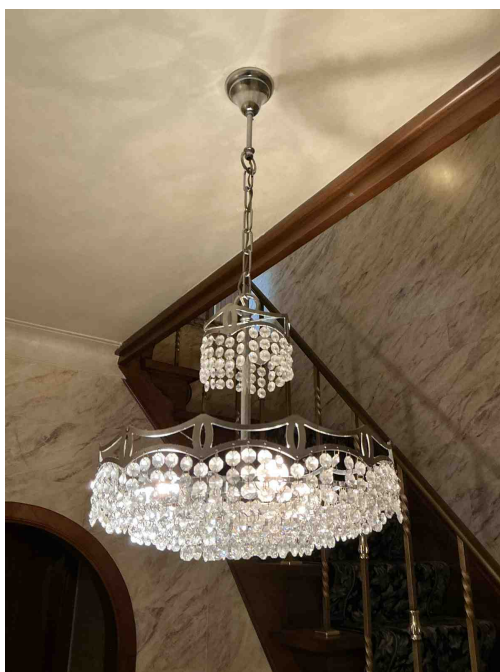
Toestellen klasse 00 en 01 zijn verboden.  
*Opmerking: O.a. woonkamer, inkom, overloop*

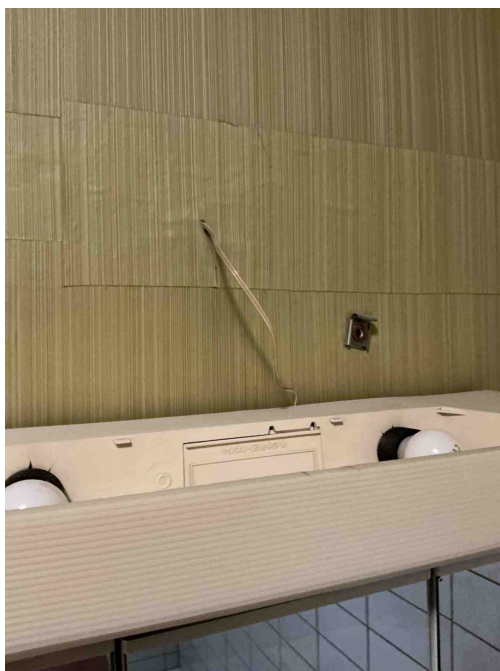
**C27** - Het gebruik van geleiders van het type VTLMb (côte-à-côte) is niet toegestaan (Boek 1: 1.4.2.1).  
*Opmerking: O.a. badkamer*

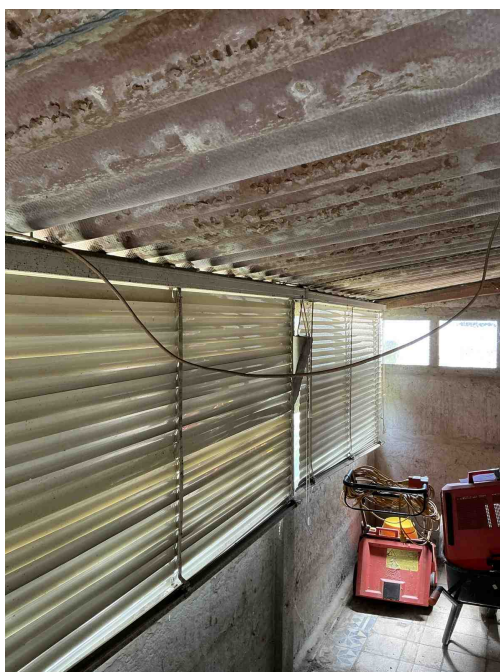
**C13** - Onvoldoende bevestiging van de leiding(en) (Boek 1: 5.2.9.5).  
*Opmerking: O.a. tuinhuis*
