Rapport de contrôle d'installations électriques à basse et à très basse tension

RÉF. 147/2024/65134/01:1

ADRESSE DU CONTRÔLE rue du petit-rumes 2 - 7618 Taintignies

TYPE DE CONTRÔLE Visite de contrôle vente ancienne installation (8.4.2.)

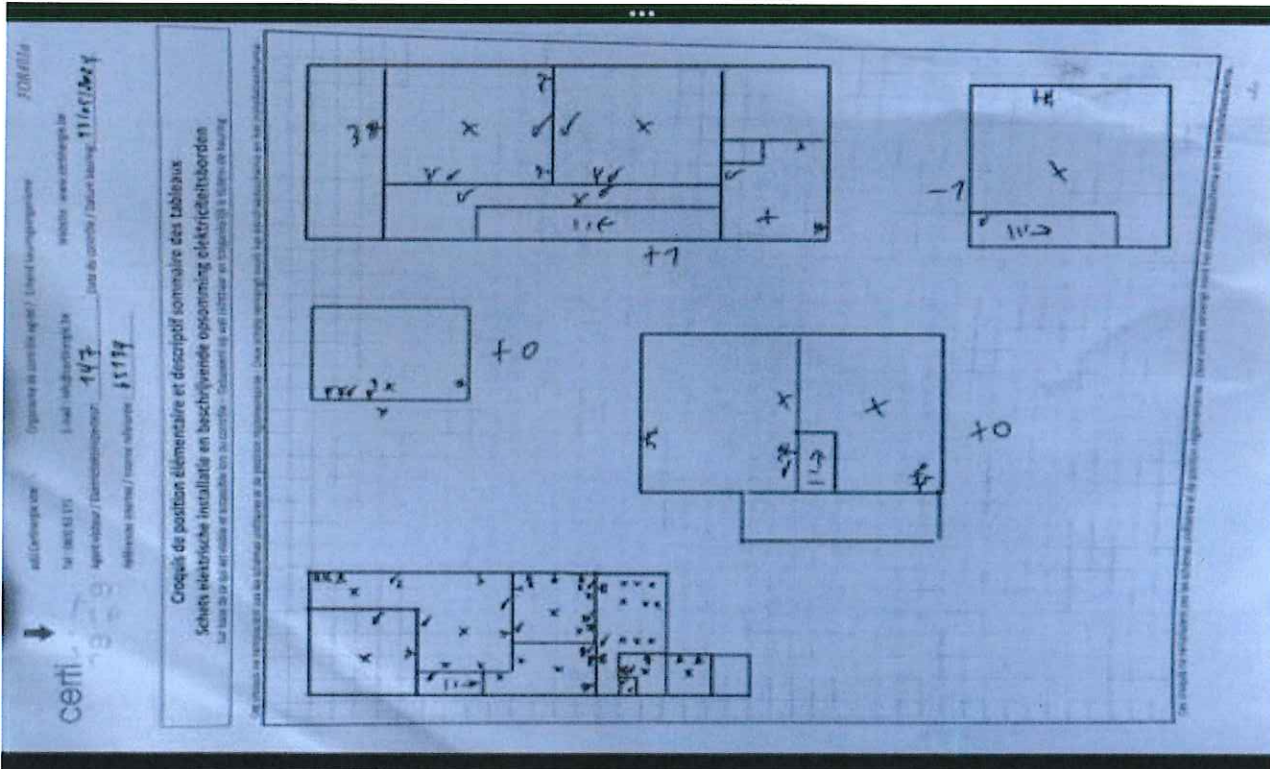
Croquis de position élémentaire et descriptif sommaire des tableaux

sur base de ce qui est visible et accessible lors du contrôle

Note : ces croquis ne remplacent pas les schémas unifilaires et de position réglementaires
