## CONFORMITEITSATTEST CONTROLE RESERVOIRS VOOR STOOKOLIE VOOR VERWARMING

Uitvoeringsadres: **Egelweg 10, 3140 - Keerbergen (BE)**

## RESERVOIR

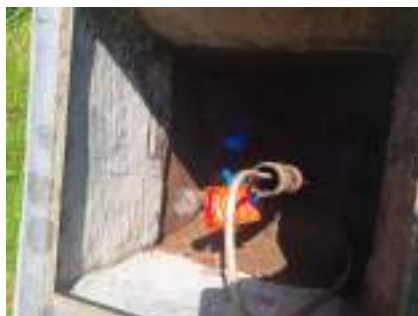
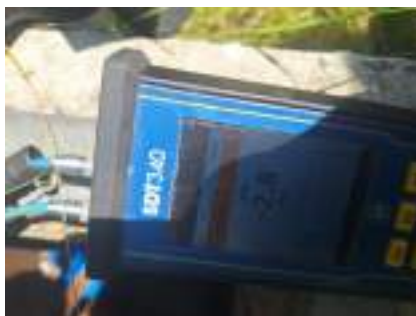
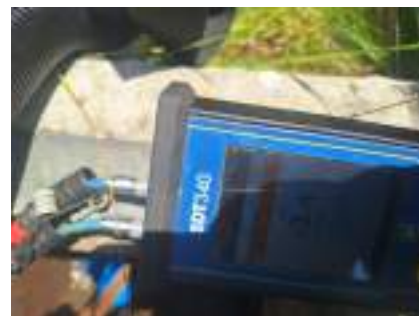
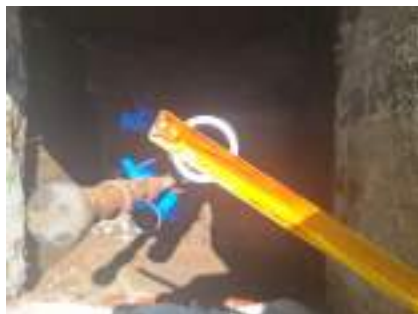
## TOEGEVOEGDE FOTO'S

Vulbuis: **OK** | Ontluchting: **OK**  
Aanvoerleiding: **NOK** | Terugvoerleiding: **AANWEZIG** | Filter: **OK**

Water- en slibmonstering: **Uitgevoerd**  
Hoeveelheid water: **10 cm** | pH: **5.29 mS/cm** | Geleidbaarheid: **00000** | Bezinksel/slib aanwezig: **Neen** |Watermeting: **10 CM** | Gemeten olie: **40 CM**  
Onderdruk TESTO: **50 mBAR** | Behaalde druk: **OK** | Ultrasoon SDT: **OK**

Overvulbeveiliging: **Fluit** | Overvulbeveiliging controle: **NOK**  
Peilmeting: **Niet aanwezig** | Lekdetectie: **Niet aanwezig**

- veel water in tank ph niet oké
- aanvoerleiding afgebroken.
- overvulbeveiliging werkt niet

**De tank mag niet meer gevuld worden.**
