Keuringsverslag van een elektrische laagspanning- en zeer lage spanningsinstallatie

NIET CONFORM

Datum keuring: 17/12/2024

Straatnaam Molenstraat
Huisnummer 15
Busnummer
Postcode 9870
Gemeente Olsene
Land België

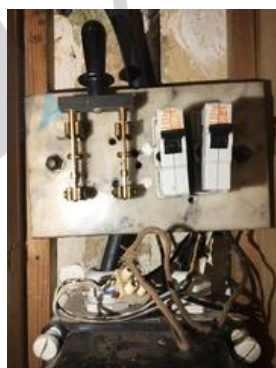
Afbeelding schakel- en verdeelbord:

15.03 Verdeelbord is niet van klasse I of II. (Boek 1 Onderafdeling 5.3.5.1.A.)

15.05 De deur en/of afschermplaat van het schakelbord dient (terug)geplaatst worden. Aanraking van onder spanning staande delen mogelijk. (Boek 1 Afdeling 5.1.4. en 5.3.5.1.A. en 4.2.2.3.)

15.07 Verdeelbord dient vervangen te worden, de beschermingsgraad tegen rechstreekse aanraking is onvoldoende. (Boek 1 Onderafdeling 4.2.2.3.)

15.09 De genaakbare, naakte onder spanning staande delen zijn onvoldoende afgeschermd. (Boek 1 Afdeling 5.1.4. en 4.2.2.3.)

15.10 Niet gebruikte invoeringen van het verdeelbord zijn niet correct of onvoldoende afgedicht. (Boek 1 Afdeling 5.1.4. en 4.2.2.3.)

15.11 Interne verbindingen en/of doorsnede van de verdeelrails en verbindingen in het bord zijn onvoldoende. (Boek 1 Onderafdeling 4.4.1.1. en 4.4.1.5.)
