Adresse	Rue de la Limite, 103, BP 3 1210 Saint-Josse-ten-Noode	
Appartement	2ème et 3ème étage	
Surface brute	92 m <sup>2</sup>

# CERTIFICAT DE PERFORMANCE ÉNERGÉTIQUE

Habitation individuelle

numéro : 20231016-0000658570-01-0

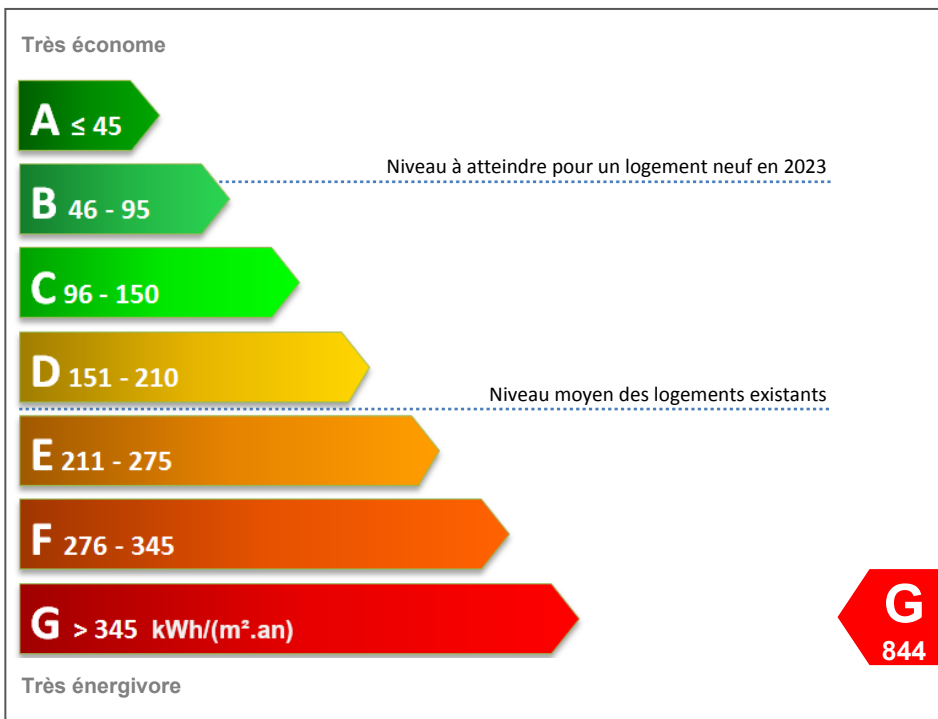
#### Classe énergétique

Ce certificat de performance énergétique (PEB) informe sur la qualité énergétique de ce logement et propose un scénario de rénovation à mettre en oeuvre pour améliorer sa performance énergétique. La consommation par m<sup>2</sup> reprise ci-dessous permet de comparer de manière objective la performance énergétique des logements bruxellois, indépendamment du comportement des occupants et de la superficie du logement.

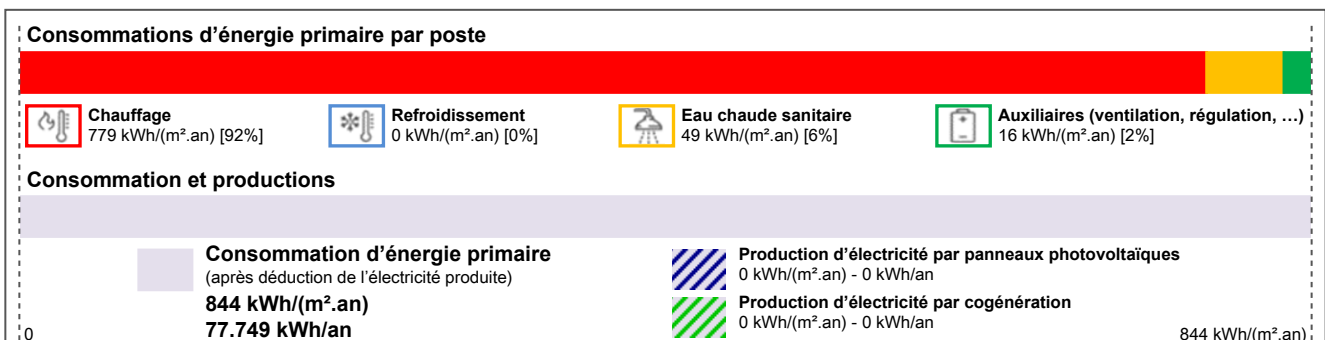
#### Consommation annuelle d'énergie primaire

Vos consommations réelles sont différentes des consommations calculées ci-dessus?

Les raisons sont expliquées dans le paragraphe : "Quelle différence avec la consommation réelle du logement?"

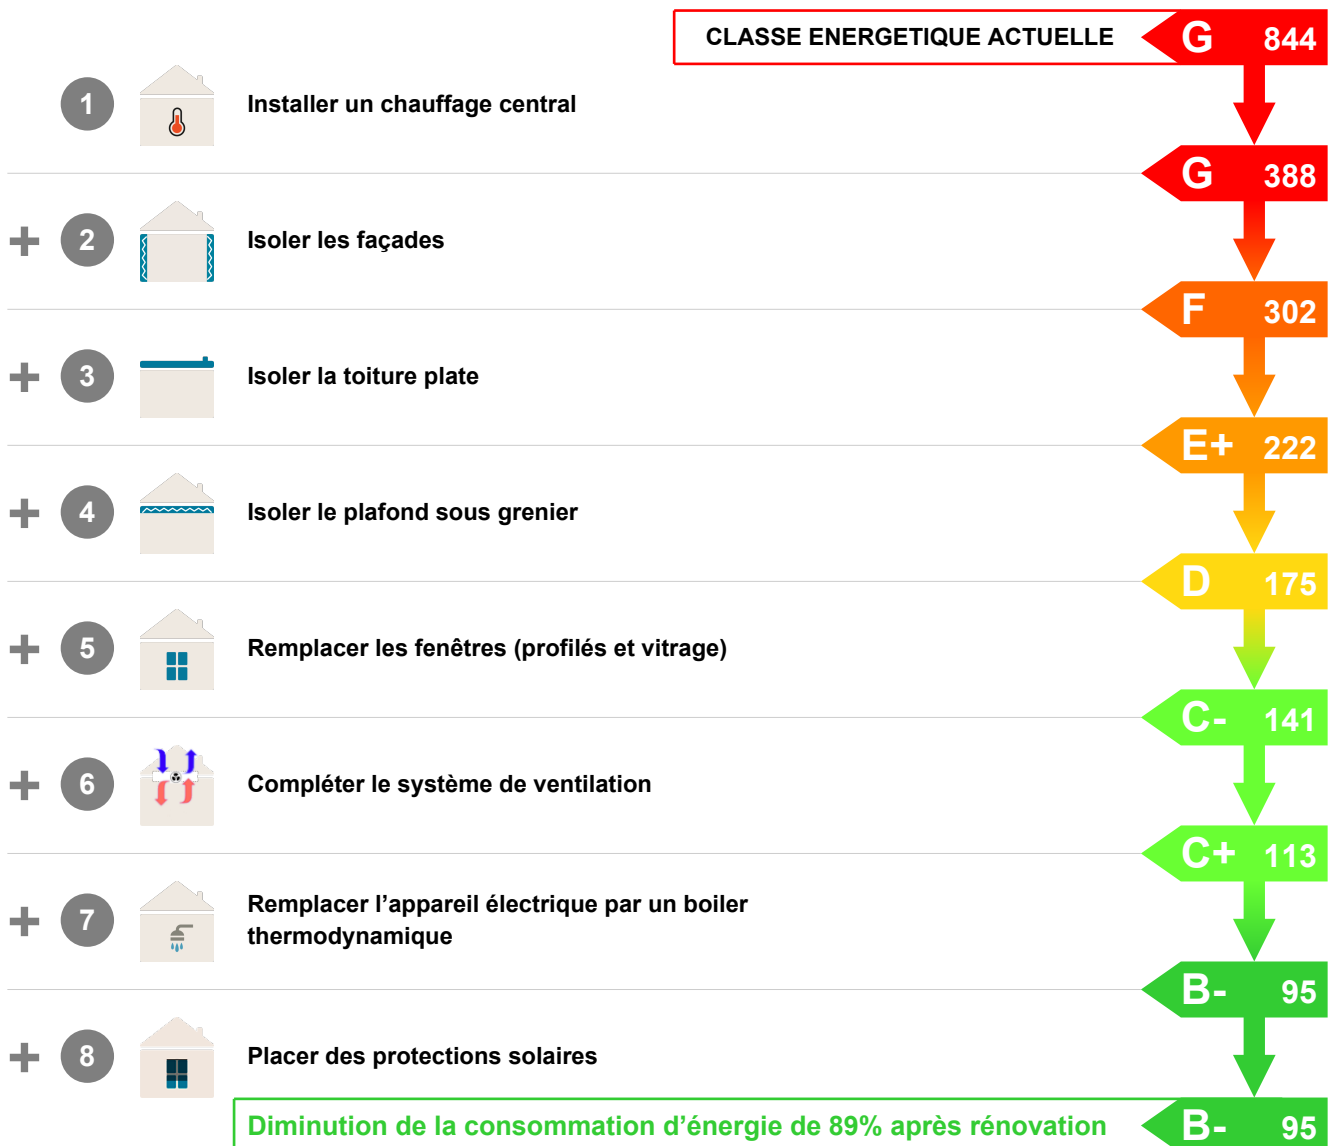
### Scénario de rénovation recommandé

Le scénario de rénovation proposé ci-dessous reprend l'ensemble des recommandations de travaux et présente les économies d'énergie réalisées. Les recommandations sont classées par ordre d'économie en énergie primaire. La 1ère recommandation est donc celle qui permet d'améliorer le plus la performance du logement. Le résultat présenté à la fin du scénario est obtenu si tous ces travaux ont été réalisés. L'ordre des travaux n'est évidemment pas obligatoire. Le propriétaire est libre d'adapter ce scénario en fonction de ses besoins.

### Installer un chauffage central

### Isoler les façades

### Isoler la toiture plate

### Isoler le plafond sous grenier

### Remplacer les fenêtres (profilés et vitrage)

### Compléter le système de ventilation

### Remplacer l'appareil électrique par un boiler thermodynamique

### Placer des protections solaires

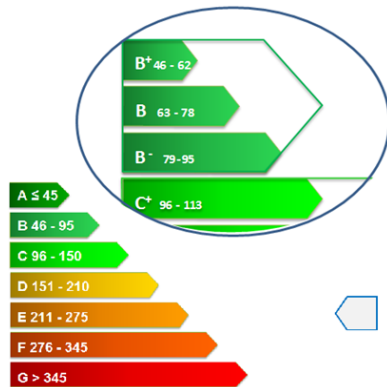
#### Classe énergétique

La classe A, pour les biens les plus économes, est subdivisée en 4 niveaux dont le A++ pour une habitation à énergie positive, c'est-à-dire celle qui produit plus d'énergie qu'elle n'en consomme. Les classes B à E sont divisées en 3 niveaux, suivies des classes F et G, pour les biens les plus énergivores.

La ligne en pointillés indiquant le « Niveau à atteindre pour un logement neuf en 2023 » correspond à la performance énergétique minimale qu'aurait dû atteindre votre bien s'il avait été construit en respectant les exigences PEB d'application en 2023. Depuis le 2 juillet 2008, des exigences PEB sont d'application pour les nouvelles constructions et pour les travaux de rénovation soumis à permis d'urbanisme, pour autant que ces travaux concernent l'enveloppe du bâtiment et soient de nature à influencer la performance énergétique. Plus d'informations à ce sujet sur [www.environnement.brussels/travauxPEB](http://www.environnement.brussels/travauxPEB).

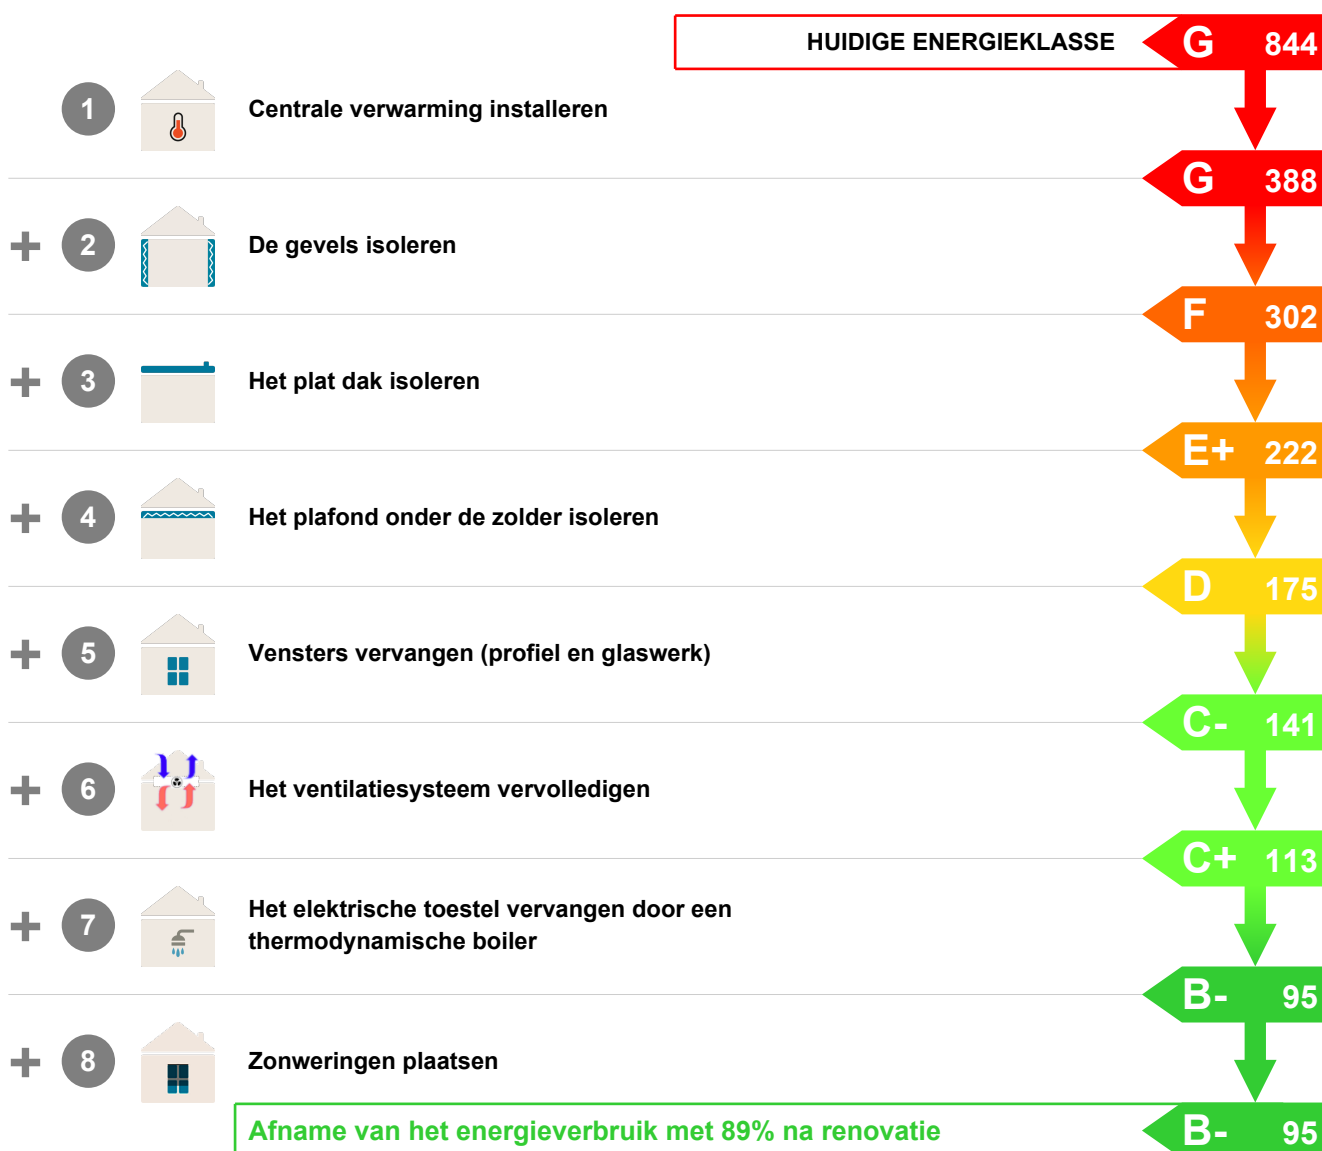
### Aanbevolen renovatiescenario

Het hieronder getoonde renovatiescenario omvat alle aanbevolen werkzaamheden en toont de gerealiseerde energiebesparingen. De aanbevelingen zijn gerangschikt in volgorde van primaire energiebesparing. De eerste aanbeveling is de aanbeveling die de prestaties van de woning het meeste verbetert. Het resultaat op het einde van het scenario wordt behaald wanneer al deze werkzaamheden worden uitgevoerd. De volgorde van de werken is uiteraard niet verplicht. De eigenaar is vrij om dit scenario aan te passen aan zijn behoeften.

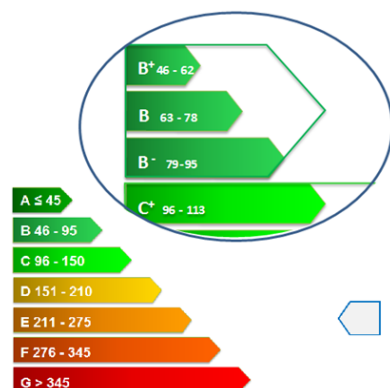
#### Energieklasse

Klasse A, voor de zuinigste panden, is onderverdeeld in 4 niveaus, waaronder A++ voor een woning met een positief energieniveau, dit wil zeggen dat ze meer energie produceert dan verbruikt. Klassen B t.e.m. E worden onderverdeeld in 3 niveaus, gevolgd door klassen F en G, voor de energieverslindendste panden.

De stippellijn die het "Te bereiken niveau voor een nieuwe woning in 2023" aanduidt, komt overeen met de minimale energieprestatie dat uw pand zou hebben gehaald indien het gebouwd zou zijn geweest met inachtneming van de in 2023 van toepassing zijnde EPB-eisen. Sinds 2 juli 2008 gelden EPB-eisen voor nieuwbouw en voor renovatiewerken onderworpen aan een stedenbouwkundige vergunning, voor zolang die werken betrekking hebben op de gebouwschil en ze de energieprestatie beïnvloeden. Meer informatie hierover op [www.leefmilieu.brussels/EPBwerken](http://www.leefmilieu.brussels/EPBwerken).
