Rapport de contrôle d'installations électriques à basse et à très basse tension

RÉF. 131/2026/64044/D01:1

DATE DU CONTRÔLE 22/04/2026 (11:50 - 12:28) **AGENT VISITEUR** Regis Goma
ADRESSE DU CONTRÔLE Route de Cierreux 3 - 6690 Vielsalm **TYPE DE CONTRÔLE** Visite de contrôle vente ancienne installation (8.4.2.)

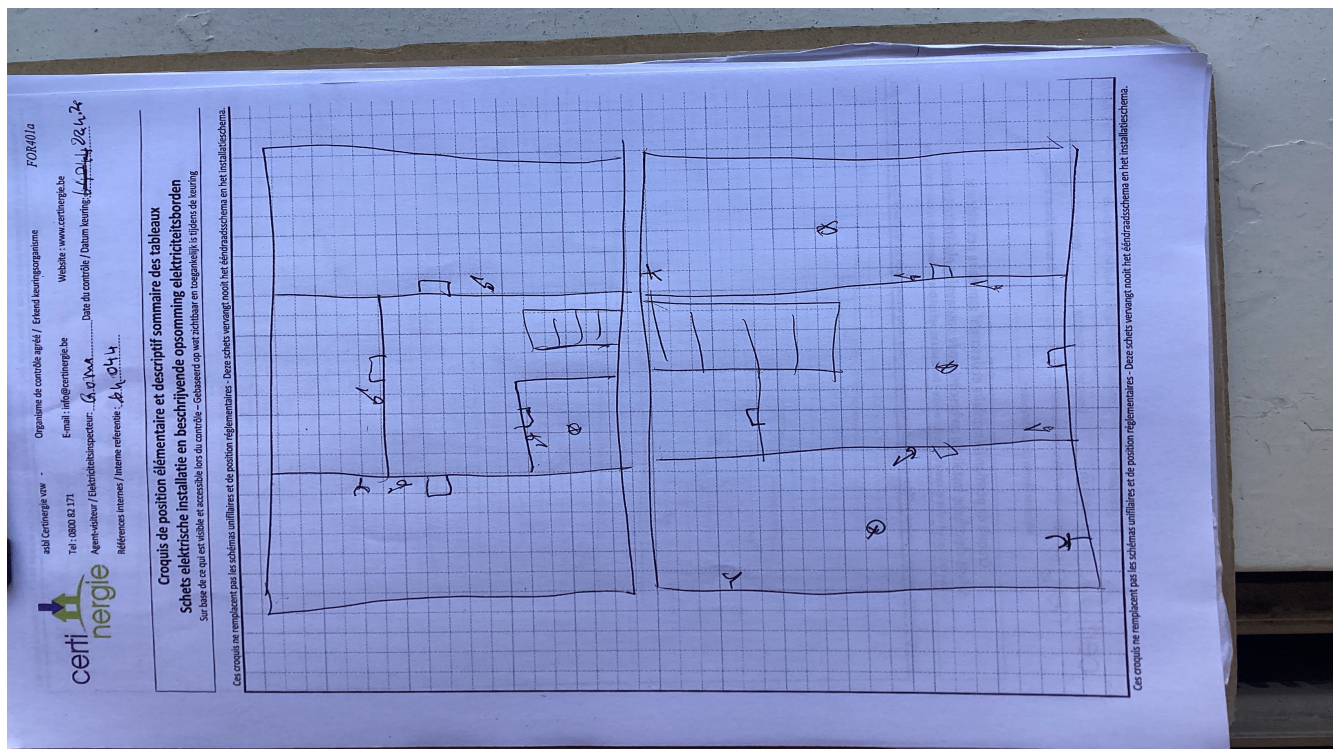
Croquis de position élémentaire et descriptif sommaire des tableaux

sur base de ce qui est visible et accessible lors du contrôle
 Note : ces croquis ne remplacent pas les schémas unifilaires et de position réglementaires
