# Asbestinventarisat attest

M. Zeelmaekersstraat 65, 3270 Scherpenheuvel-Zichem

Attestnummer : 20260727-000329.000

Uitgegeven op : 27.07.2026

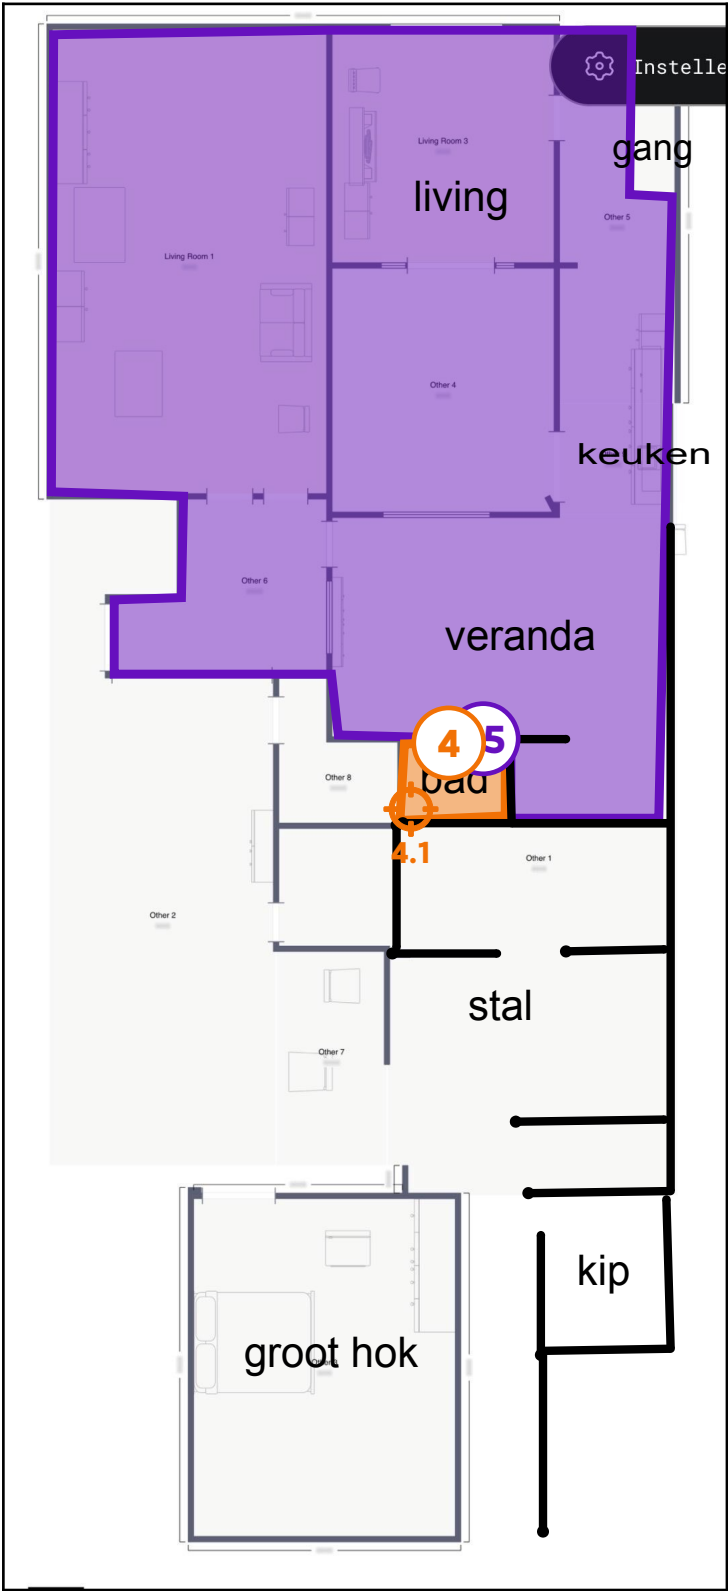
# Plan 1.2: Gelijkvloers vloer

| 25. gelijmde vloertegels | Advies | - |

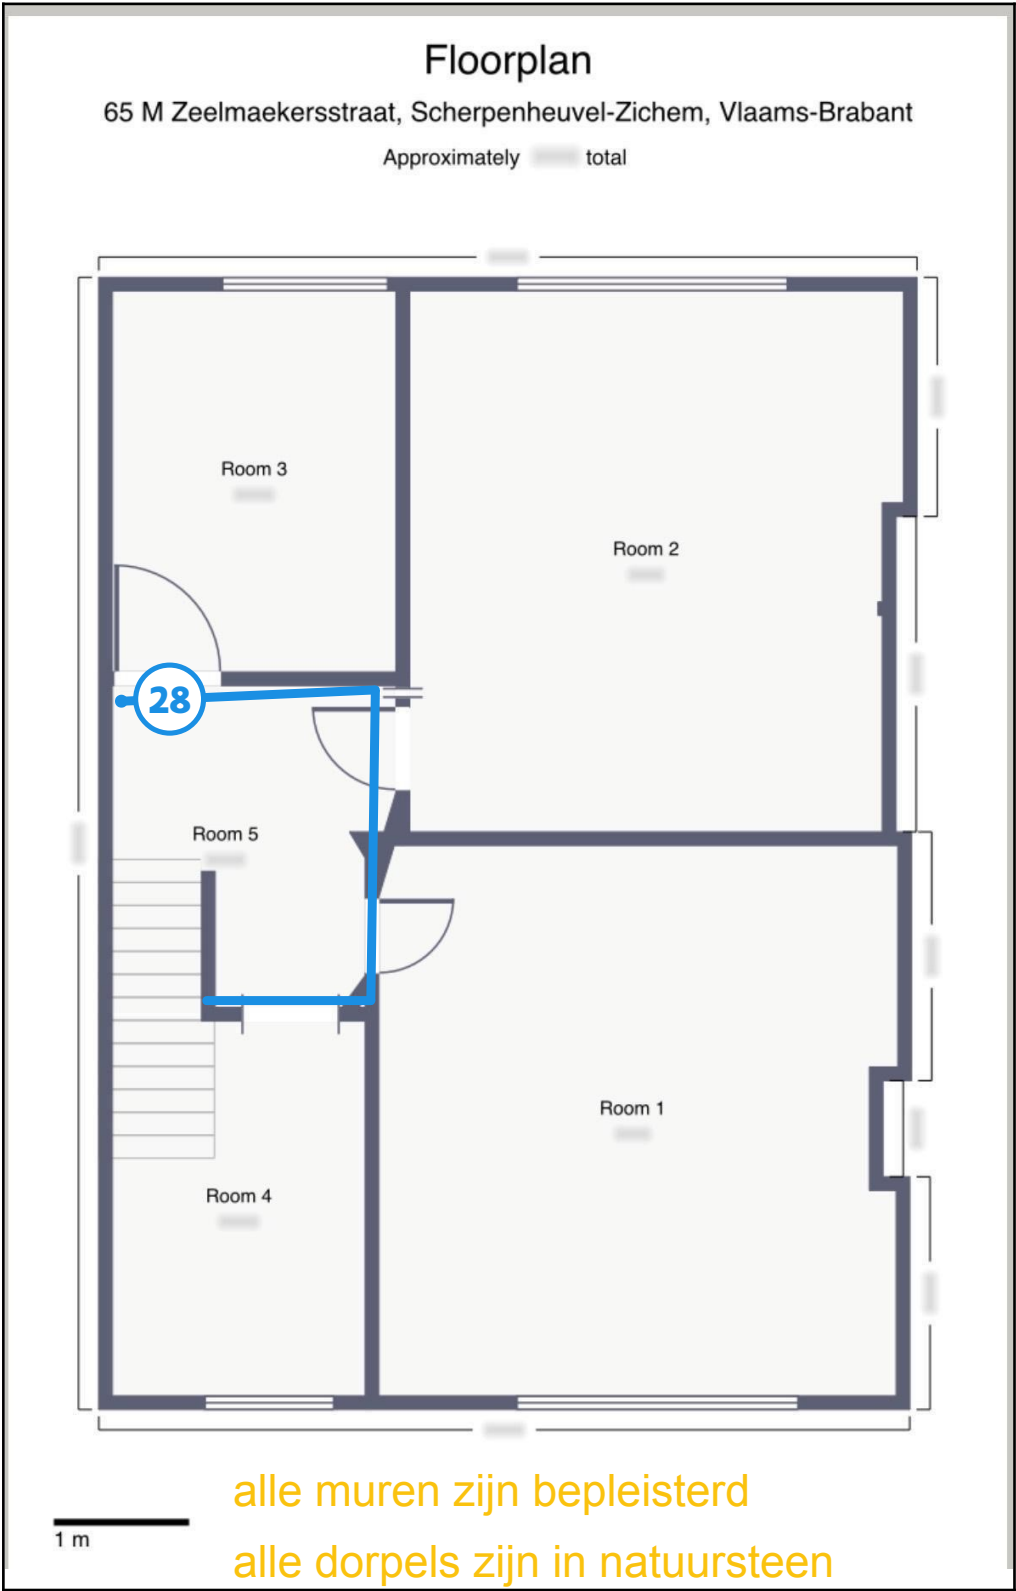
# Plan 1.11: Eerste verdiep muren

| Beschrijving | Type | Actie |
|---|---|---|
| 13. Geen toegang tot roofinglaag | Beperking | - |

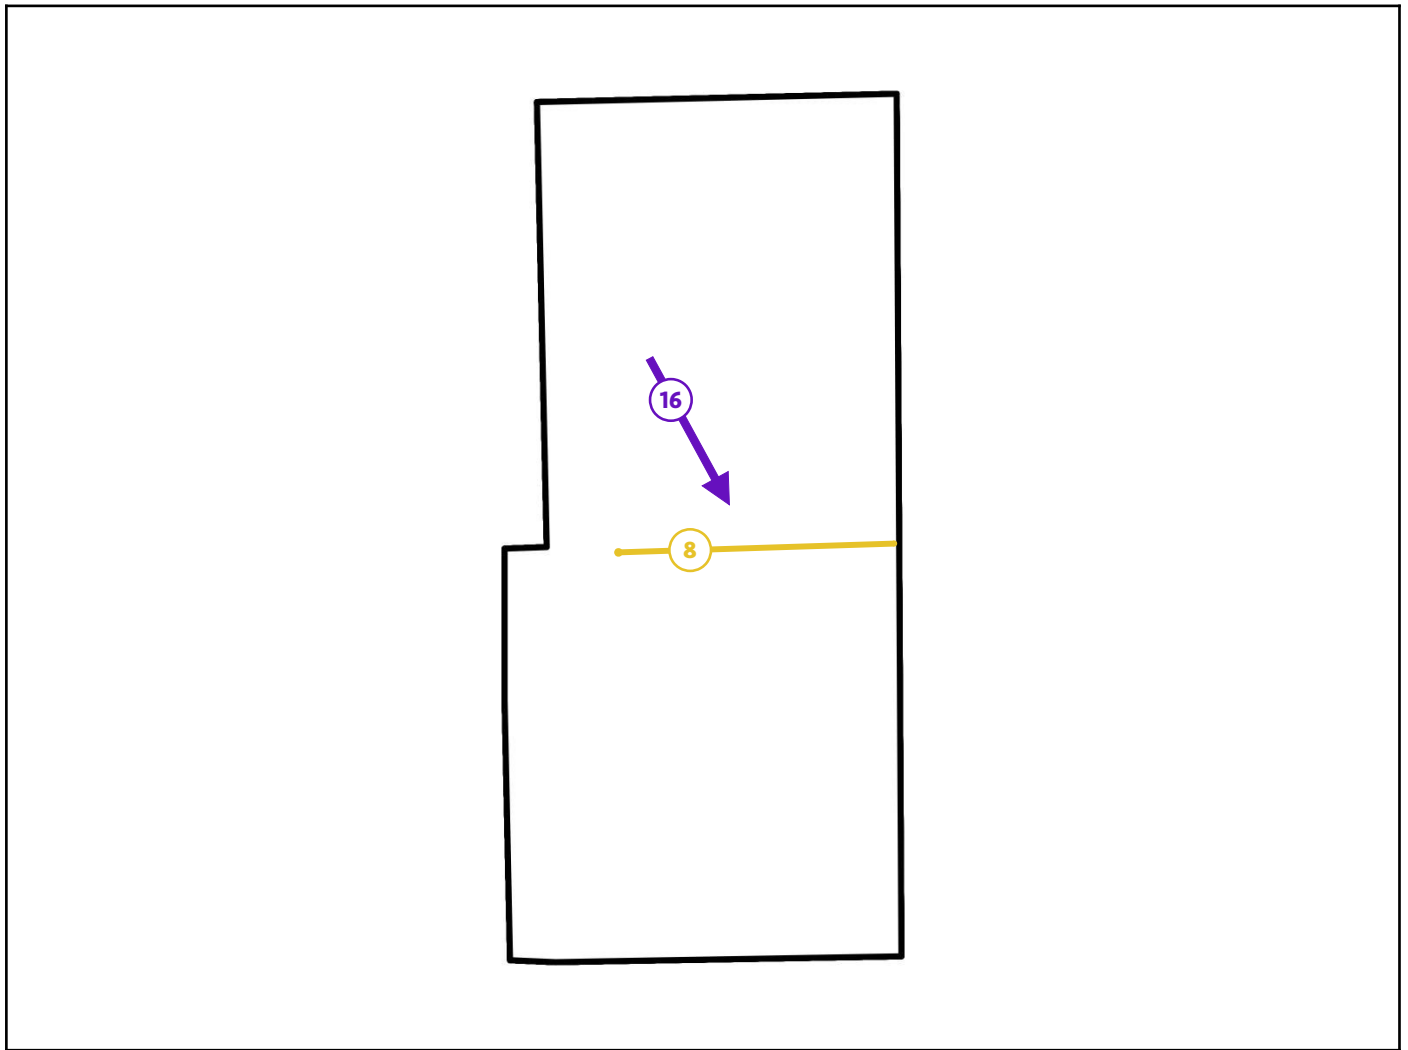
## Plan 1.13: Hoofdgebouw plan

| Beschrijving | Type | Actie |
|---|---|---|
| 16. Schouw niet bereikbaar voor staalname | Beperking | - |

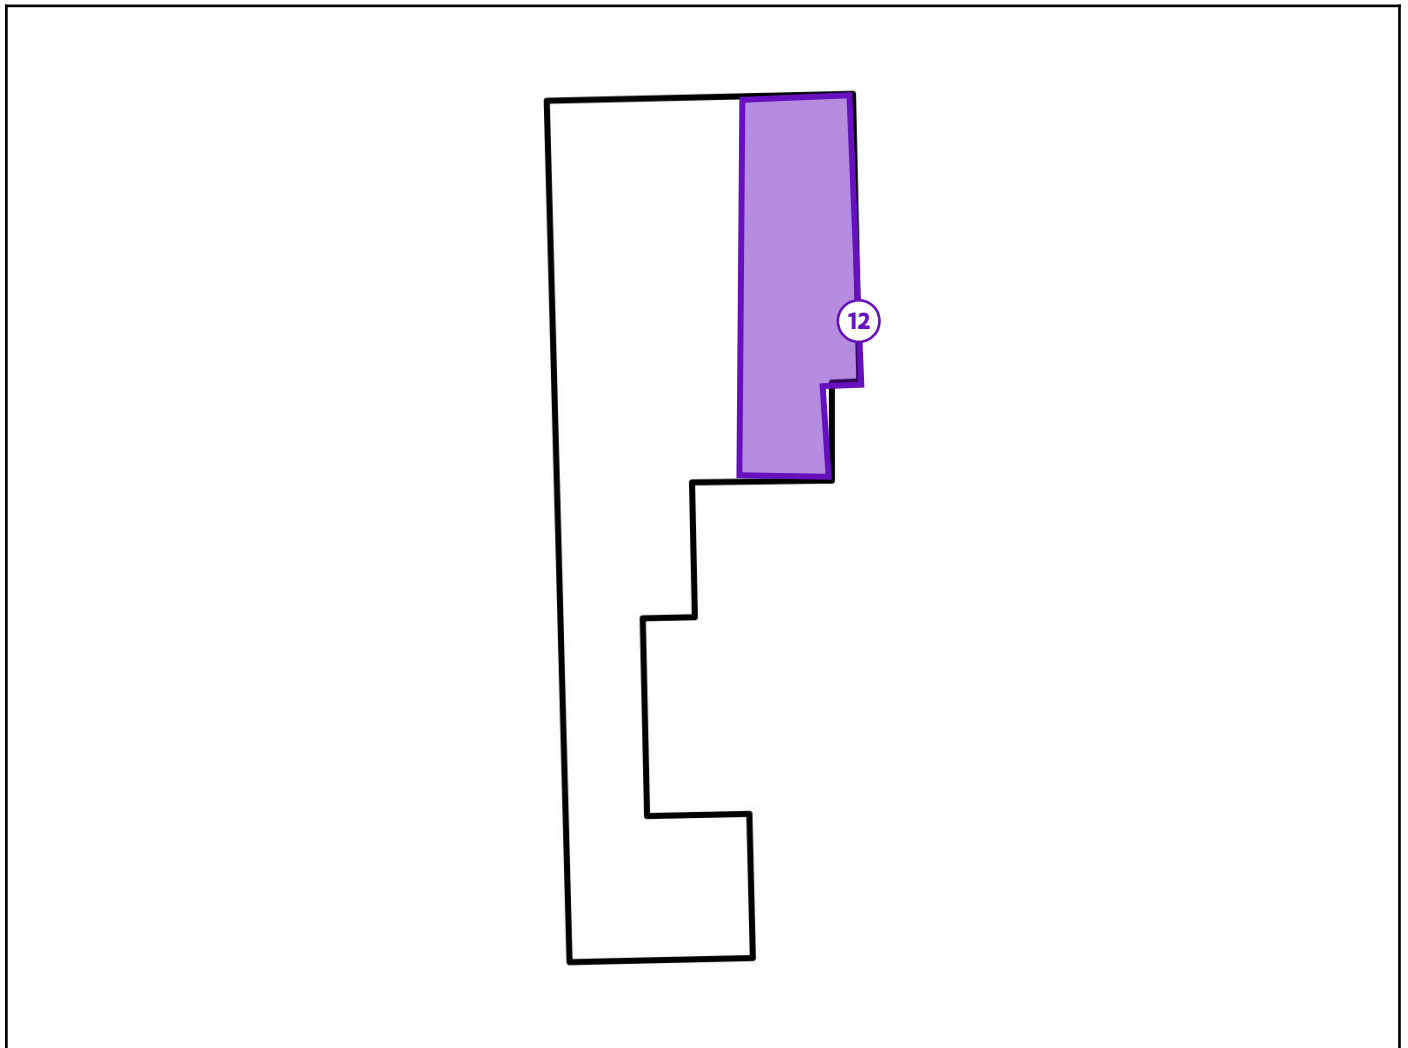
## Plan 3.1: Hoofdgebouw plan

| Beschrijving | Type | Actie |
|---|---|---|
| 12. Rookgaskanaal niet zichtbaar | Beperking | - |

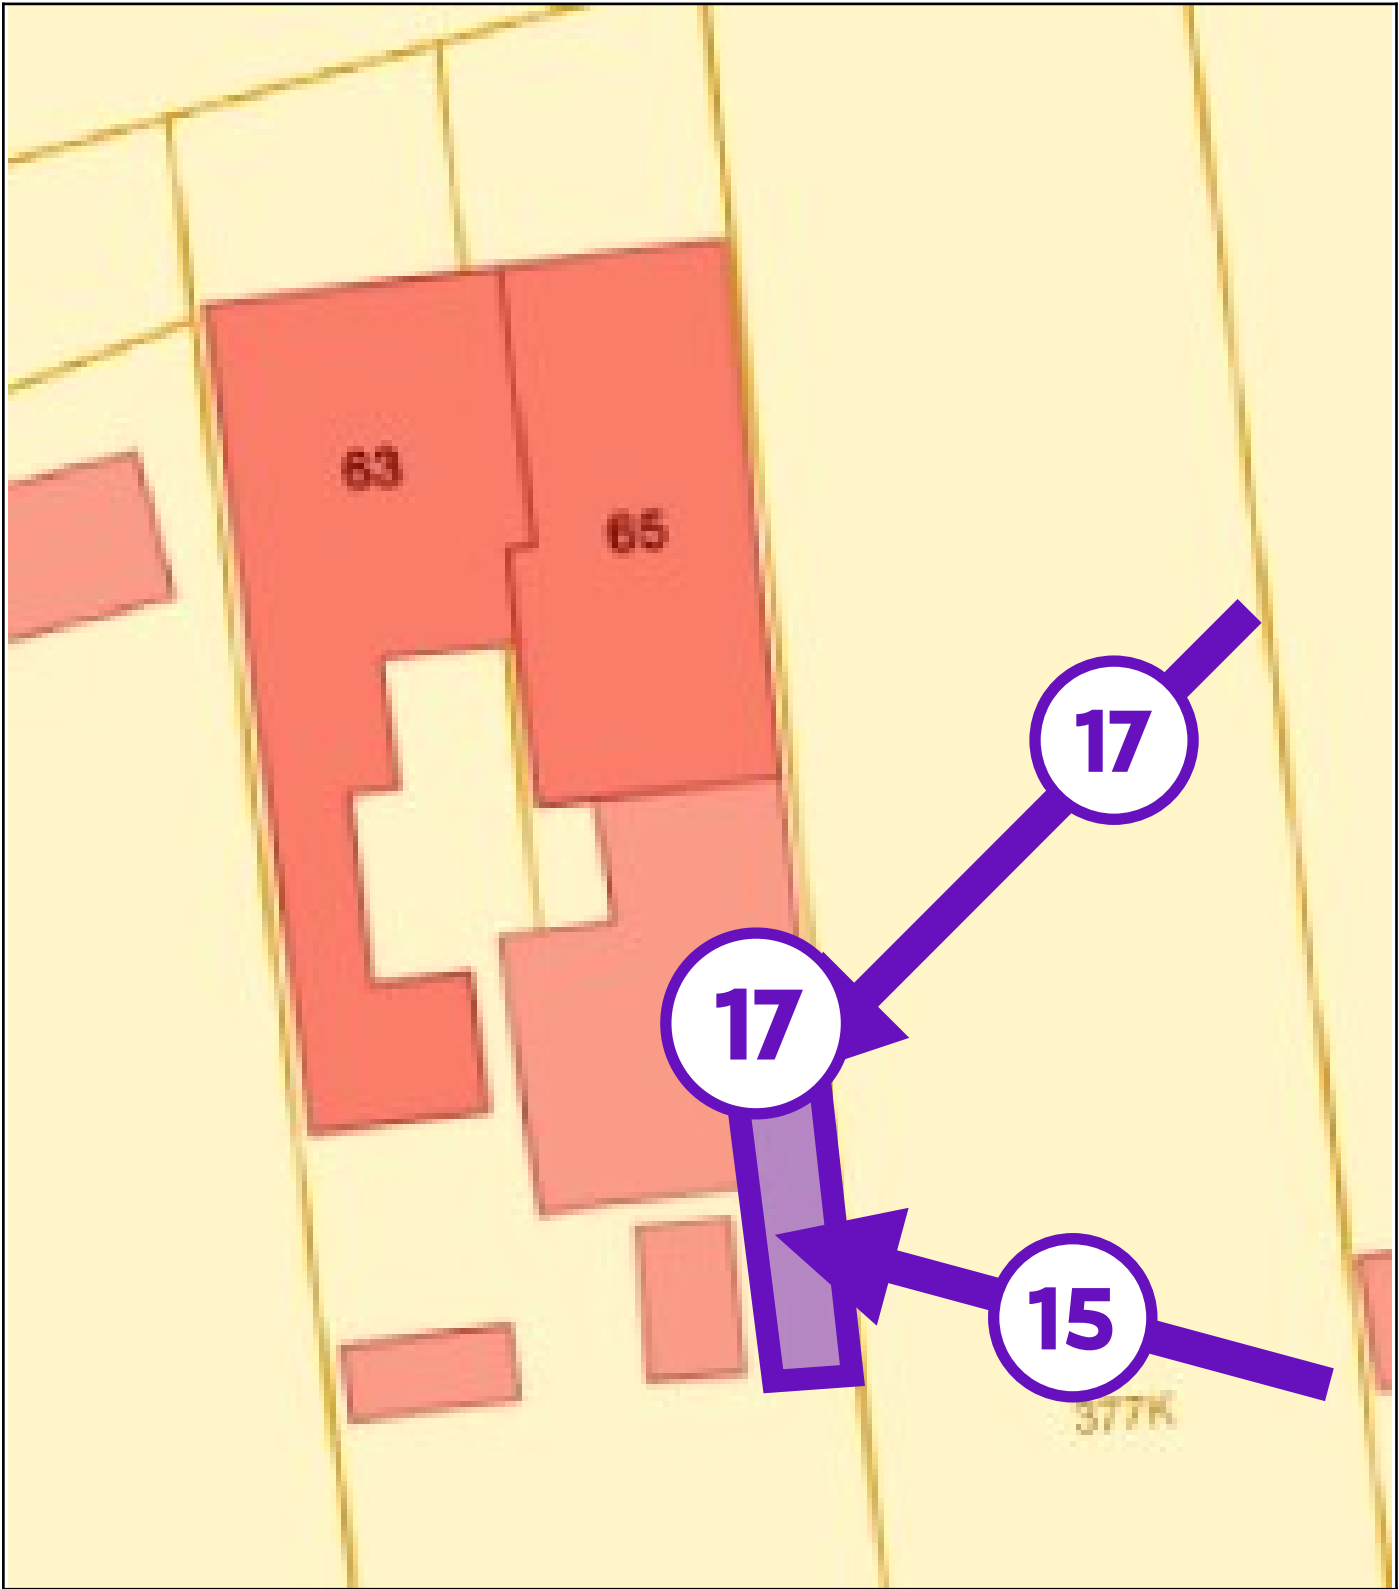
Plan 4.1: Vaststellingen buiten de constructies

| 17. afval golfplaat in tuin | Puin, steenslag, (water)bodem | - |

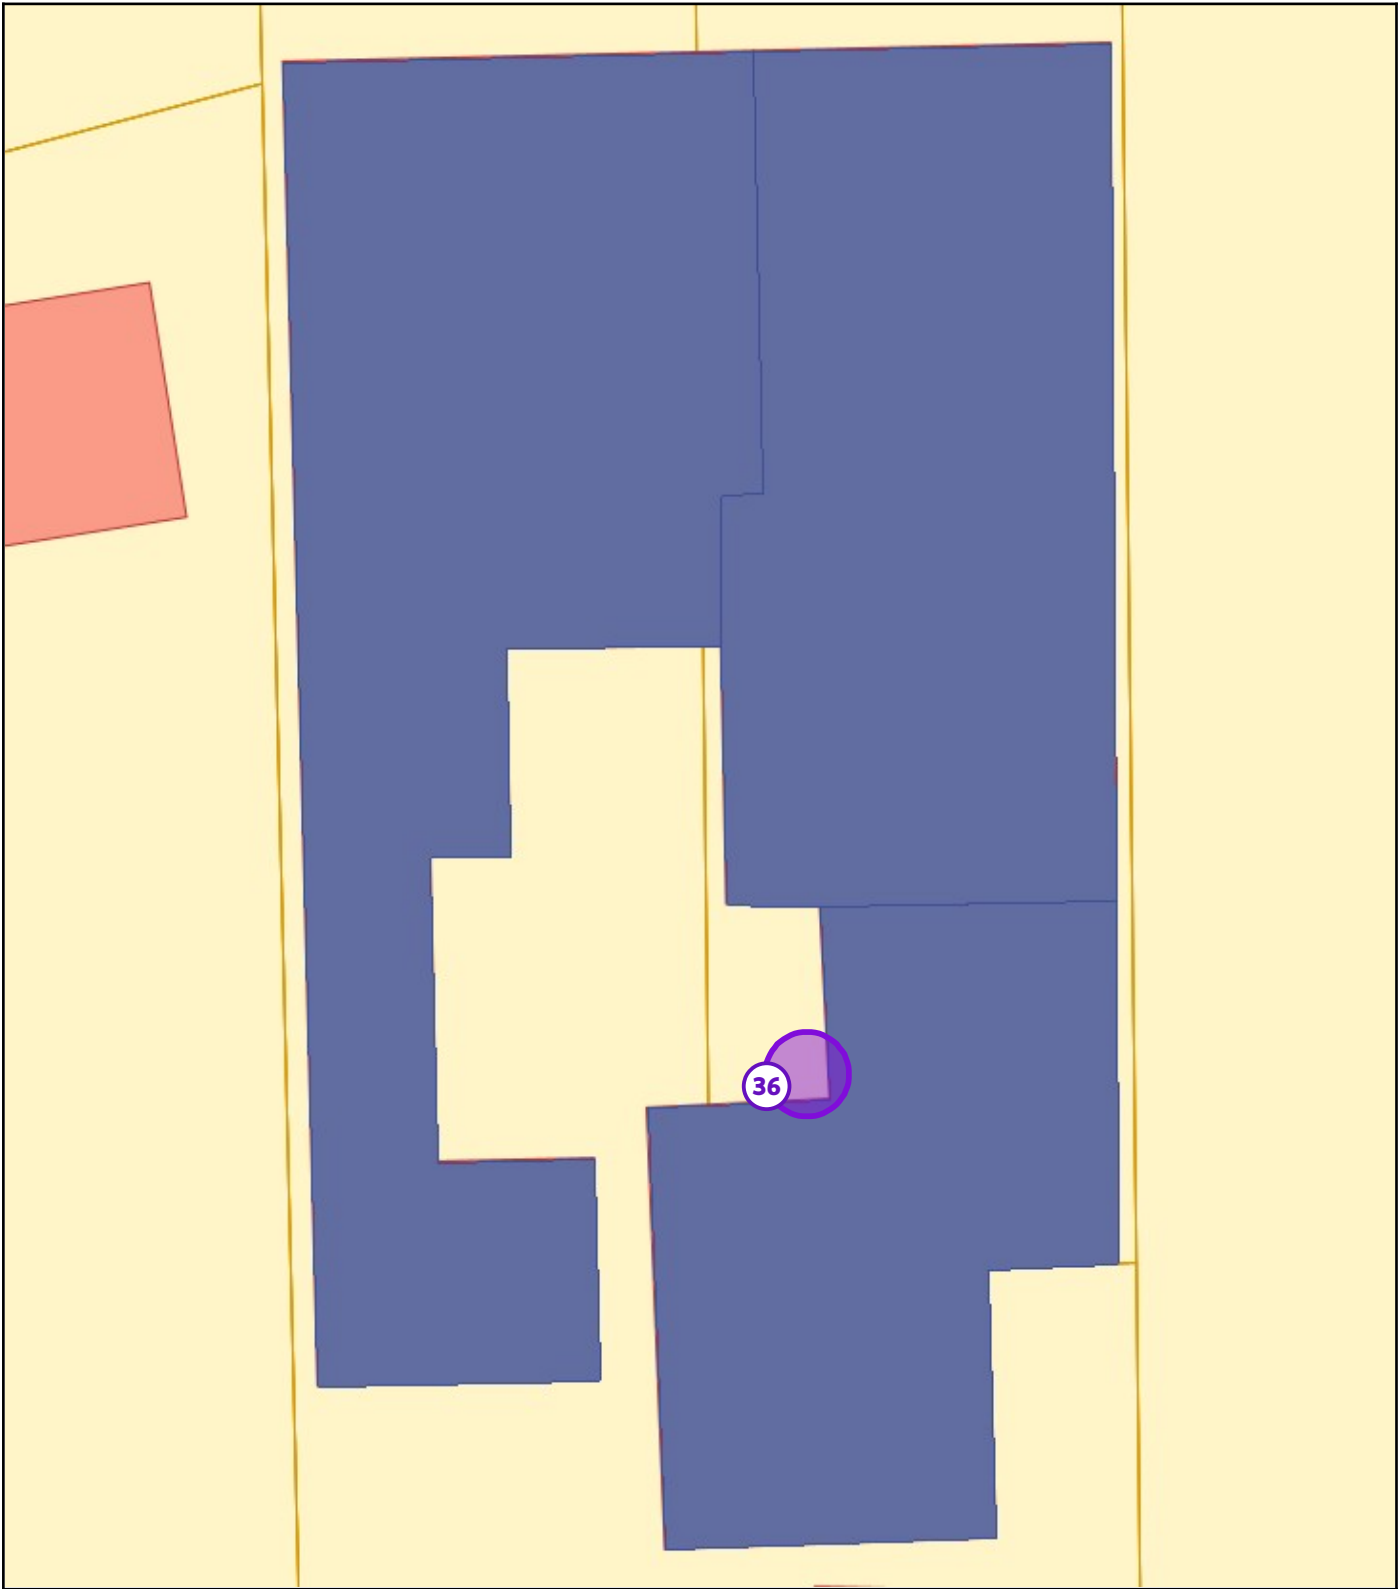
# Plan 4.2: Afdruipzones/afvloeizones

| 36. Slib golfplaten dak | Afdruipzone/afvloeizone | - |

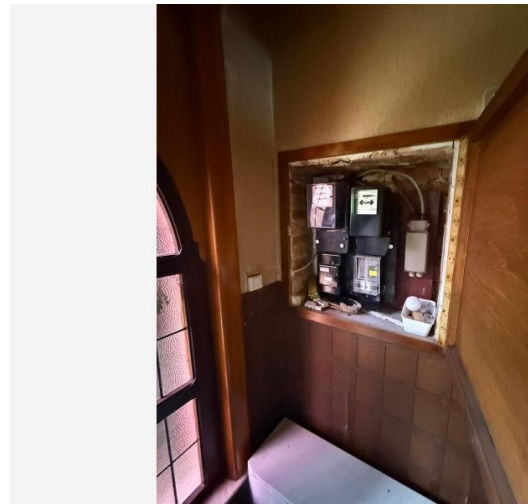
| Identificatiemethode | <p>De asbestdeskundige beoordeelt het materiaal als asbestverdacht en dus asbesthoudend, en dit zonder monstername.</p> <p>Motivatie: De monstername brengt andere schade aan dan schade die inherent is aan de monstername.</p> |

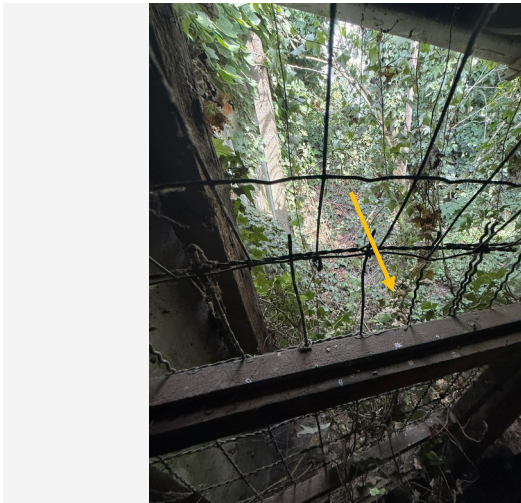
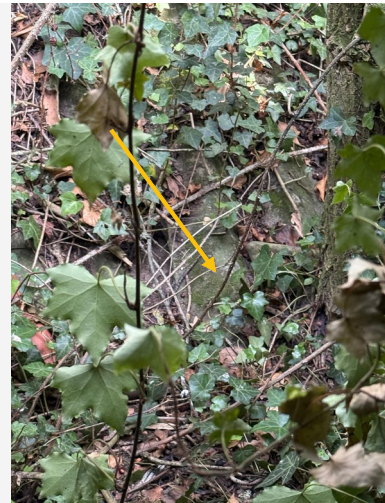
Puin, steenslag, (water)bodem

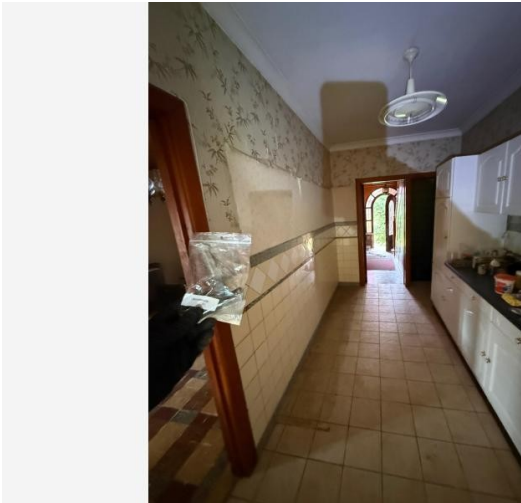
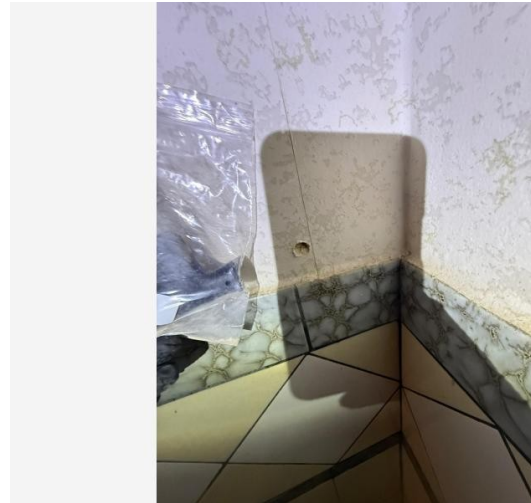
## Fiche 26: bepleistering muren

Geen asbest

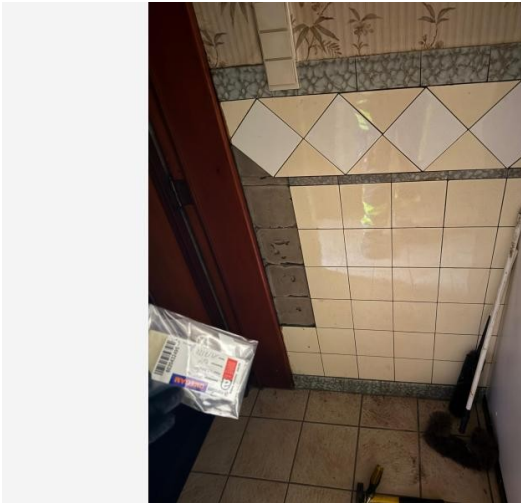
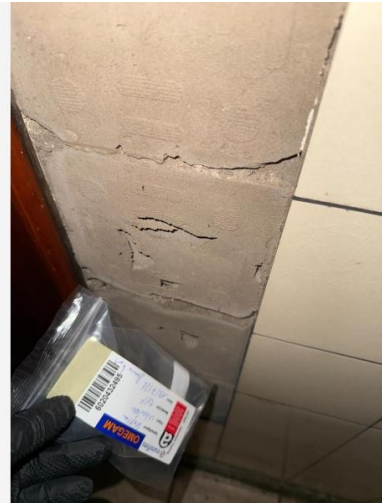
## Fiche 27: lijmlaag achter faiencetegels

Geen asbest

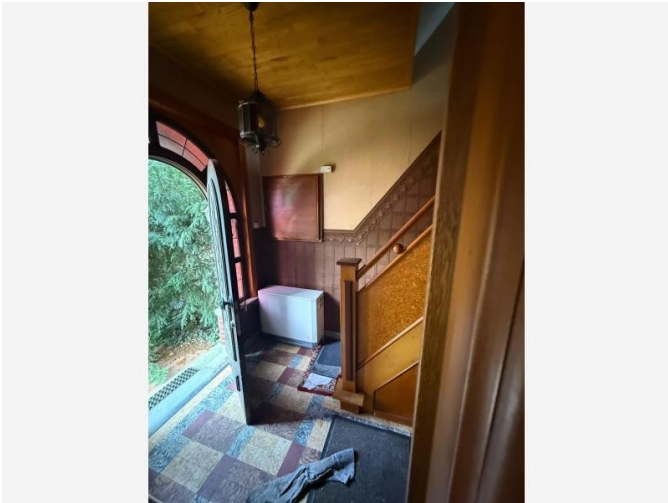
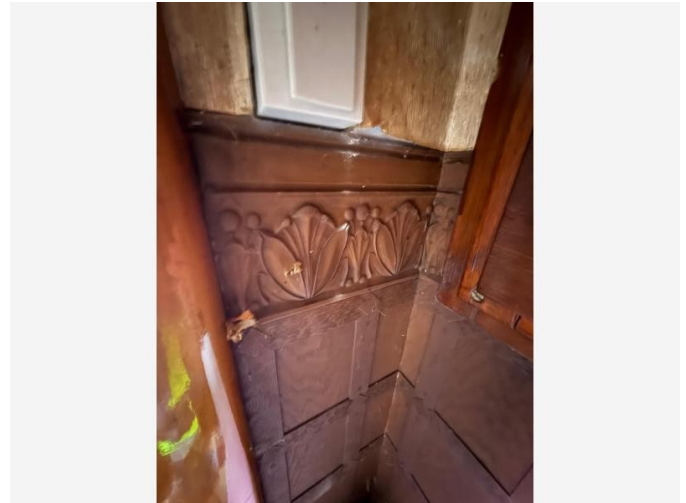
## Fiche 28: lambrisering uit karton

Geen asbest

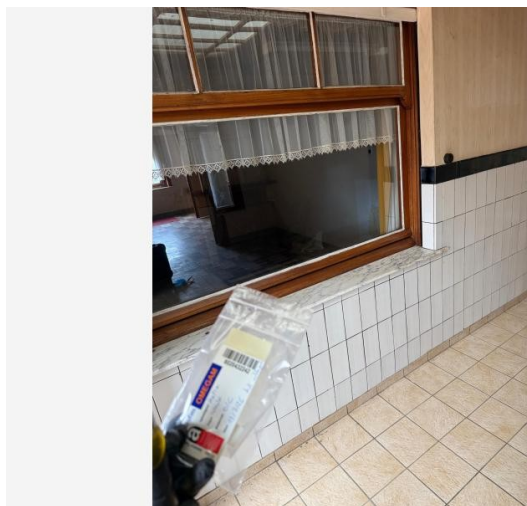
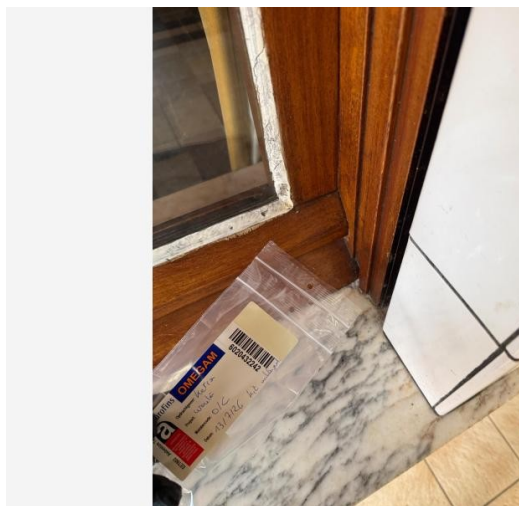
## Fiche 29: kit tussen glas en raamprofiel achtergevel

Geen asbest

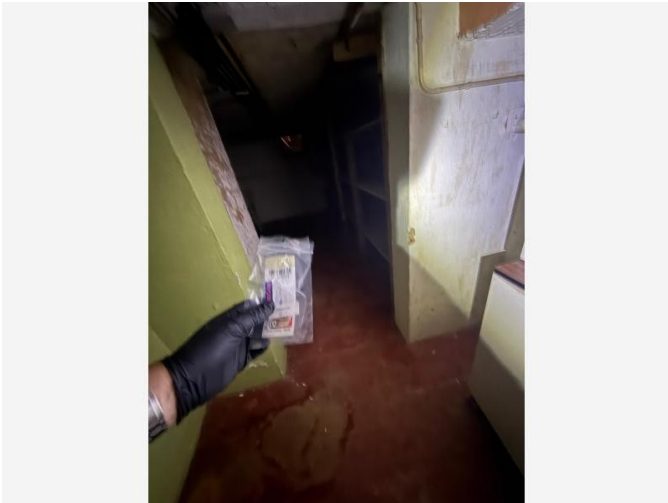
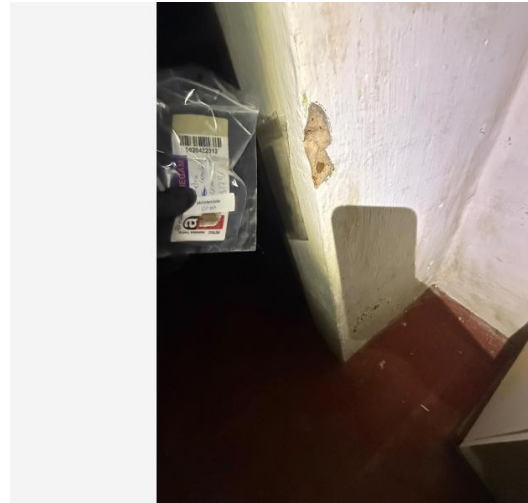
## Fiche 31: cement afwerklaag kelder

Geen asbest

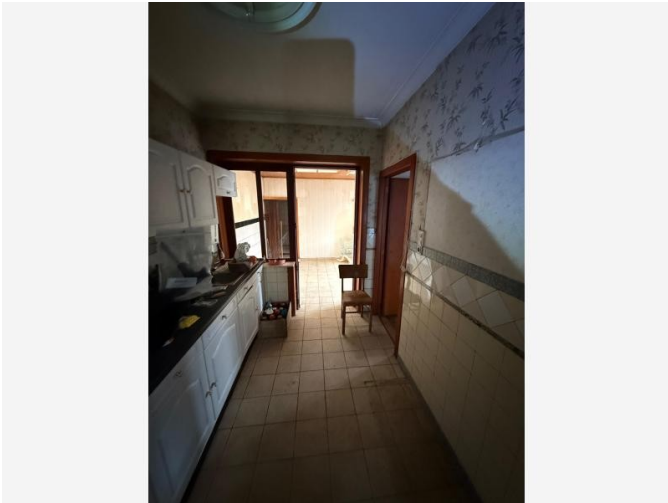
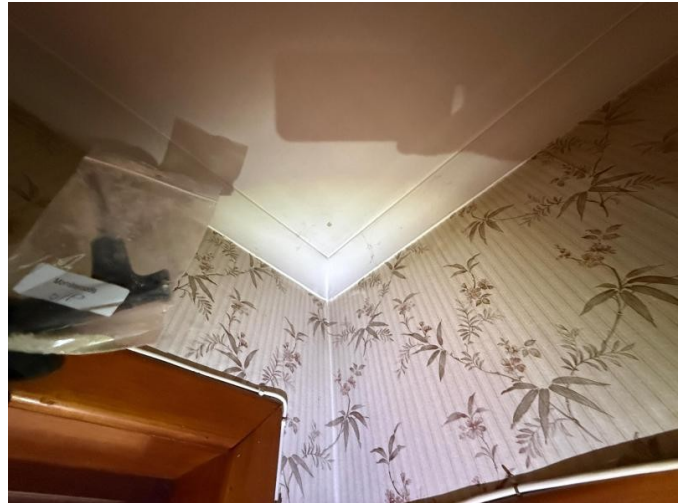
## Fiche 32: bepleistering plafonds

Geen asbest

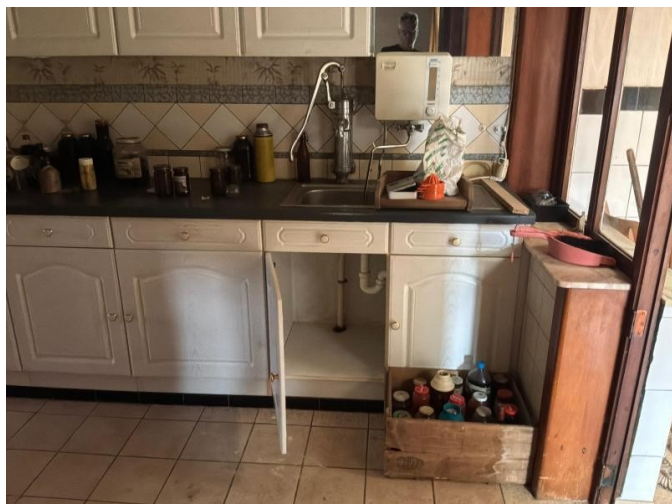
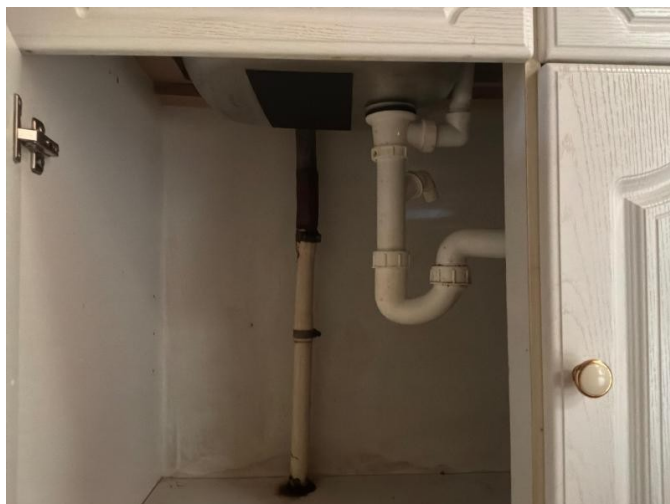
## Fiche 33: anti dreunlaag onder pompbak

Geen asbest

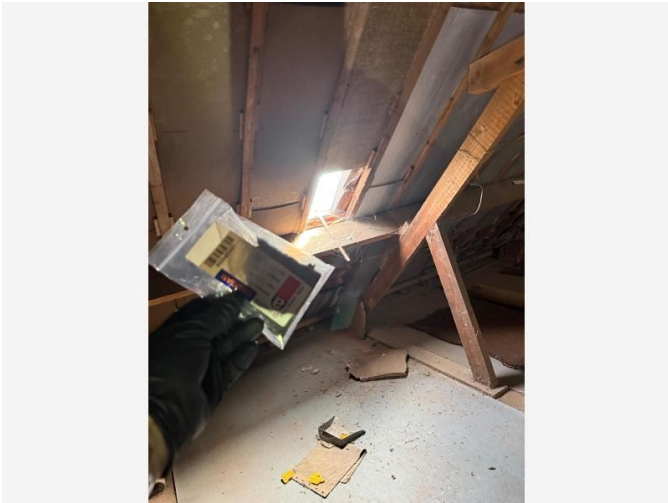
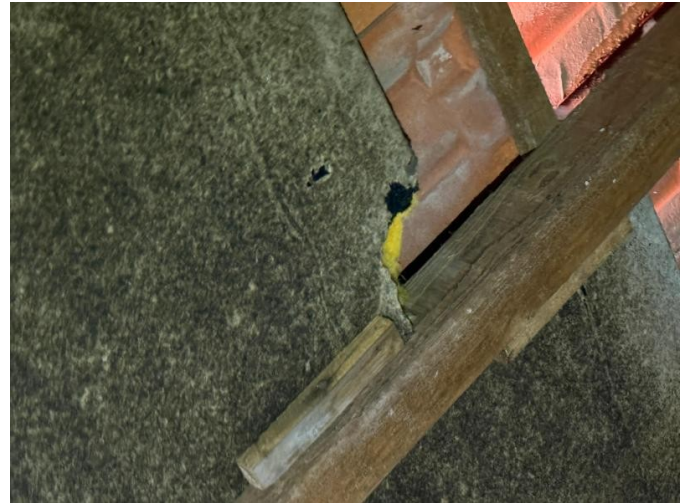
## Fiche 34: Onderdak platen

Geen asbest

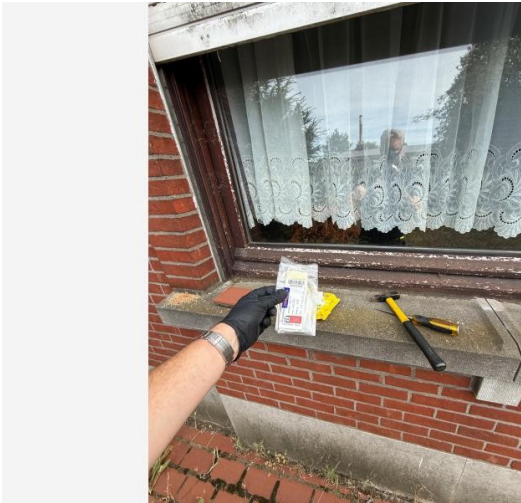
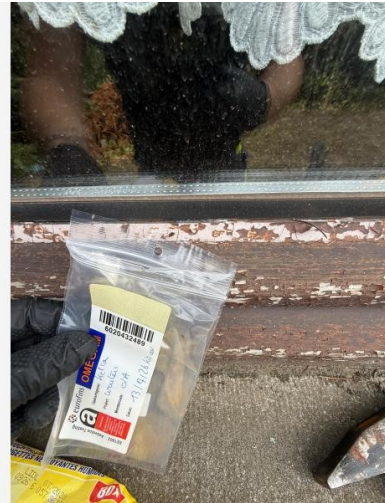
## Fiche 35: kit tussen glas en raamprofiel voorgevel

Geen asbest
