# Asbestinventarisatetest

Corversstraat 12, 3700 Tongeren-Borgloon

Attestnummer : 20260705-000044.001

**Niet-asbestveilig**

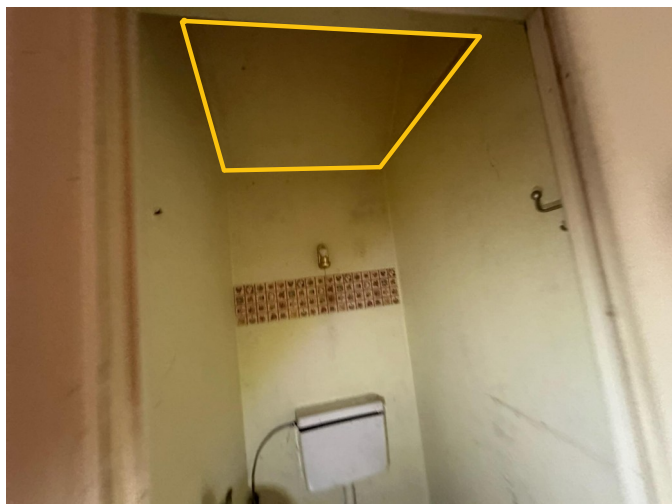
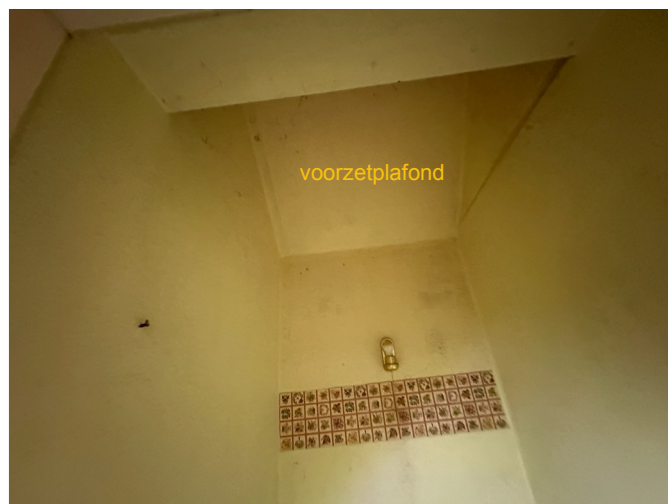
Enkele plafonds werden afgewerkt met niet-asbestverdachte voorzetpanelen die inspectie van de bedekte structuur (opbouw, pleisterwerk) verhinderen.

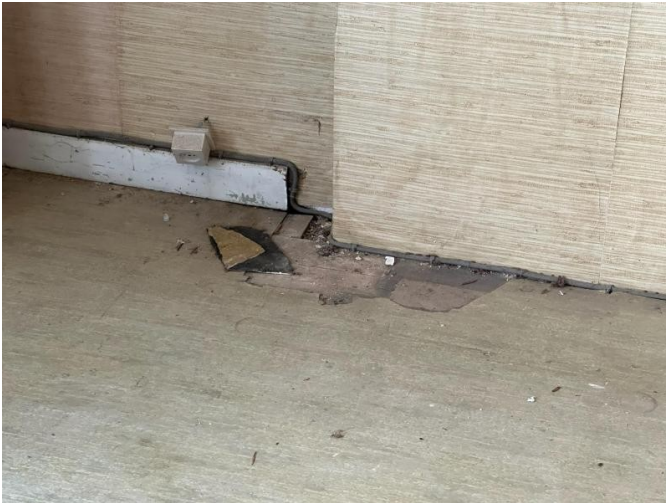
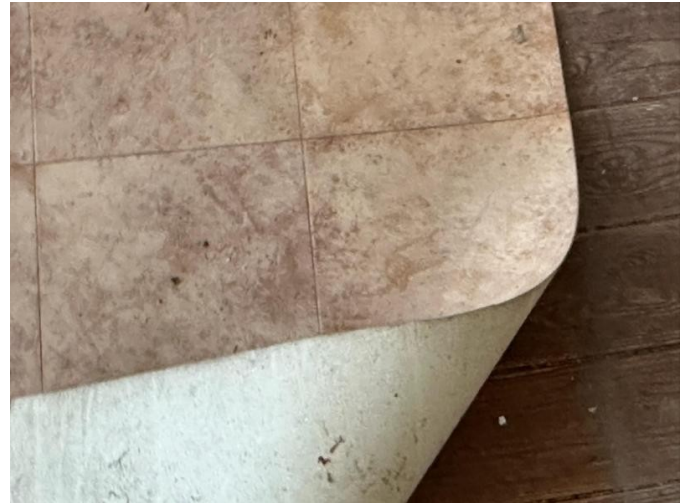
Niet-asbestverdacht vloerzeil aanwezig in diverse ruimtes. Eventuele onderliggende asbestverdachte toepassingen kunnen echter steeds aanwezig zijn. Deze kunnen enkel met een destructief onderzoek waargenomen worden.

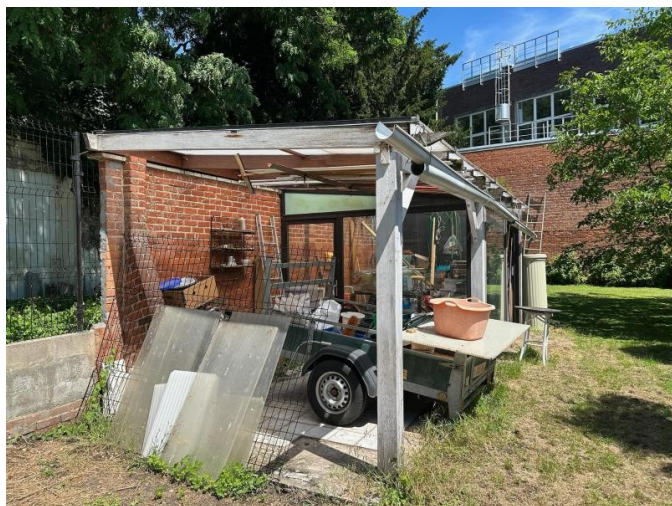
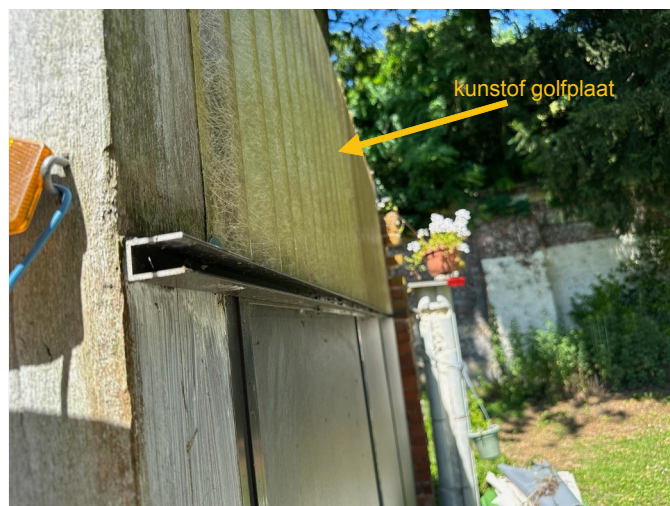
Geen waarneembare asbestverdachte materialen aangetroffen in de overdekte opslagplaats in de tuin.

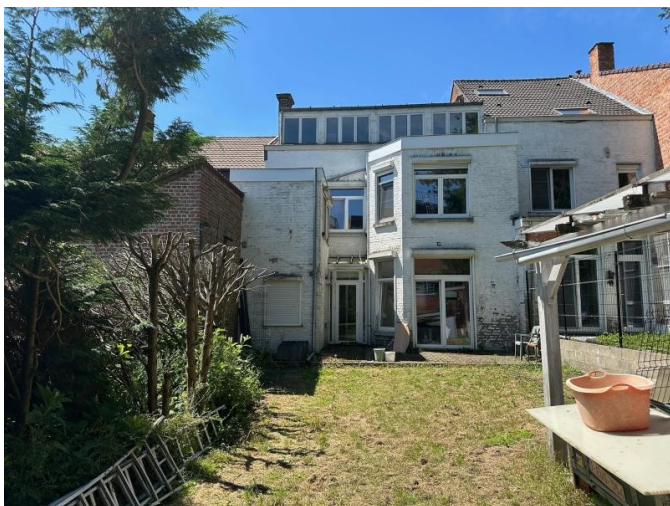
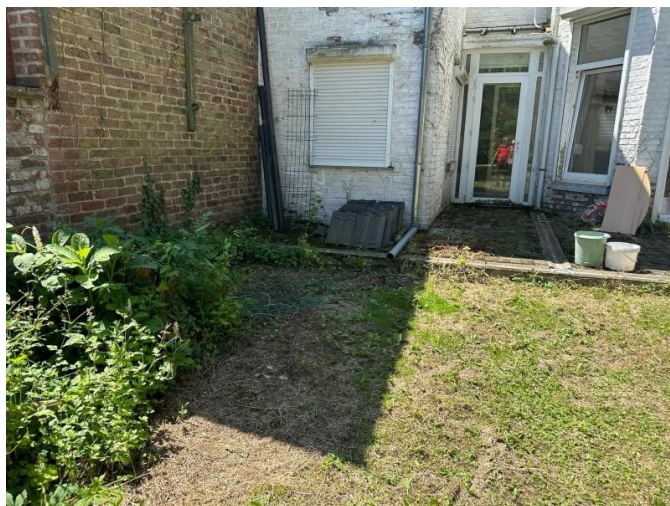
In de tuin, op het grondstuk, werden los van de beschreven constructies en toepassingen, geen andere asbestverdachte toepassingen waargenomen.

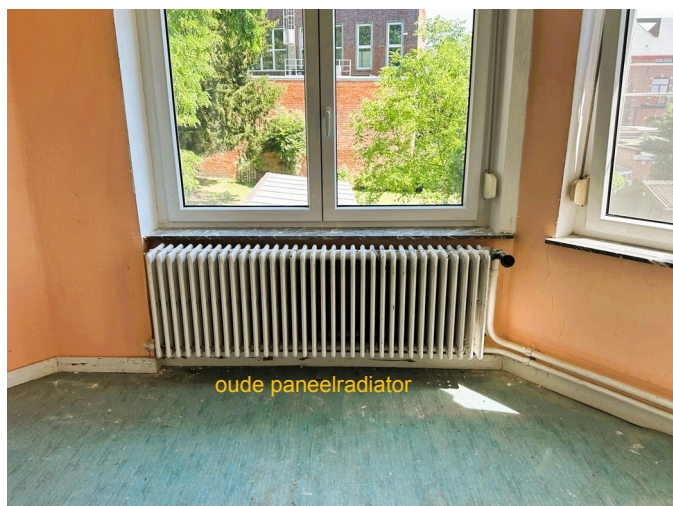
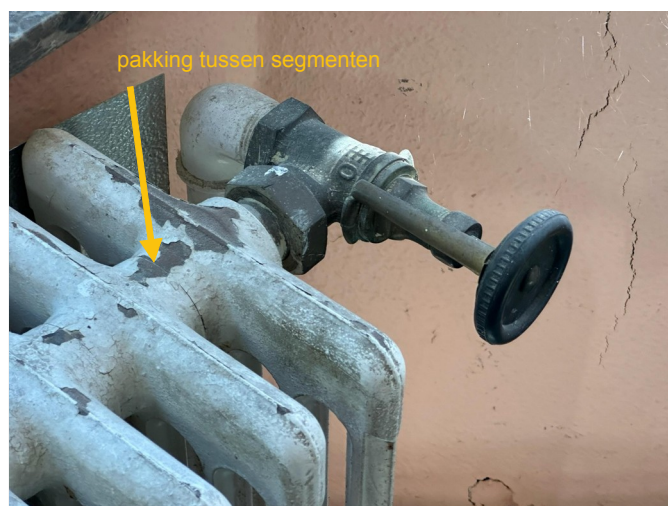
De radiatoren bevatten mogelijk asbesthoudende pakkingen en/of elementen. Laat ze onderzoeken bij onderhoud of vervanging.

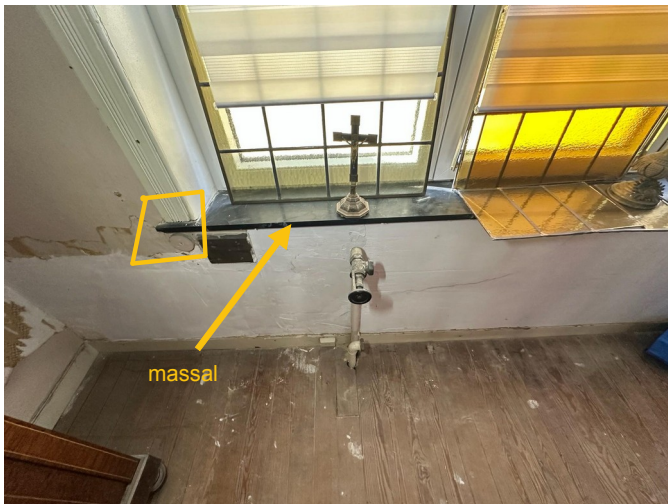
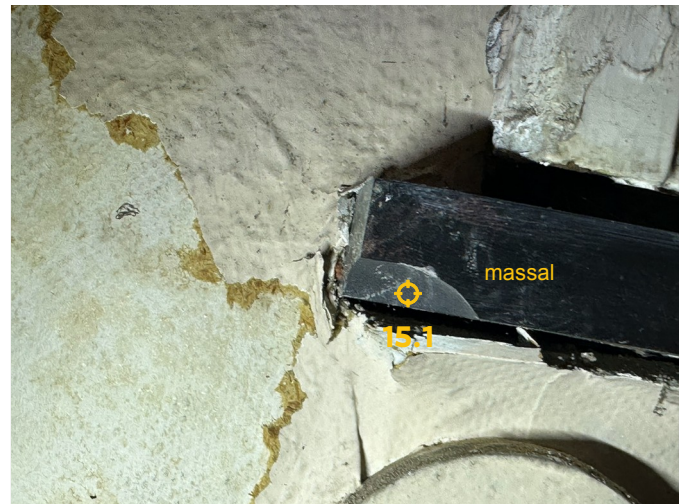
## Fiche 15: Vensterbank type massal

Geen asbest

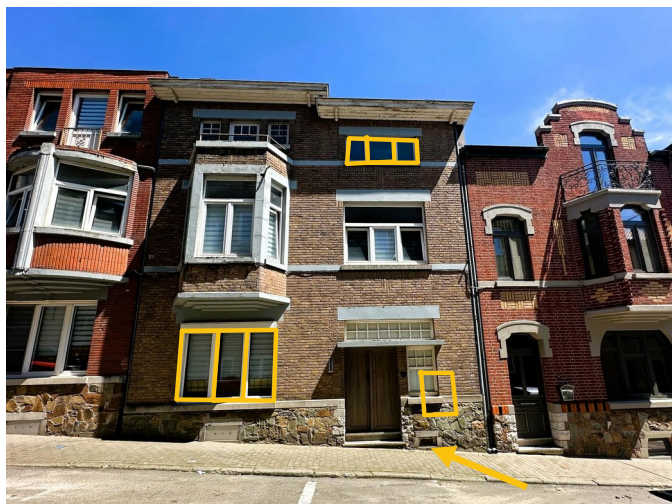
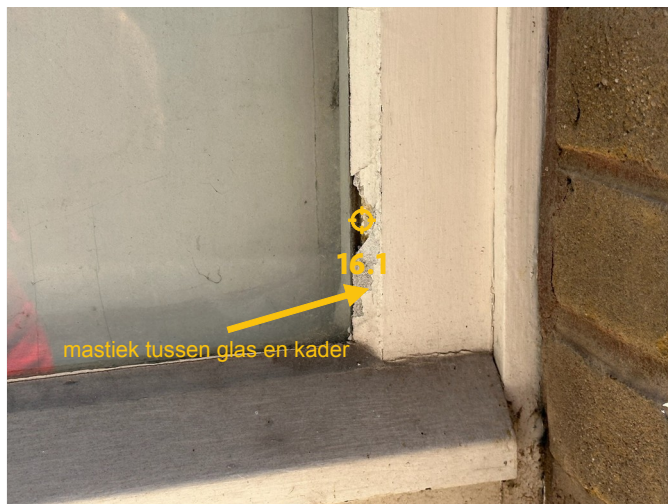
## Fiche 16: Mastiek ramen

Geen asbest

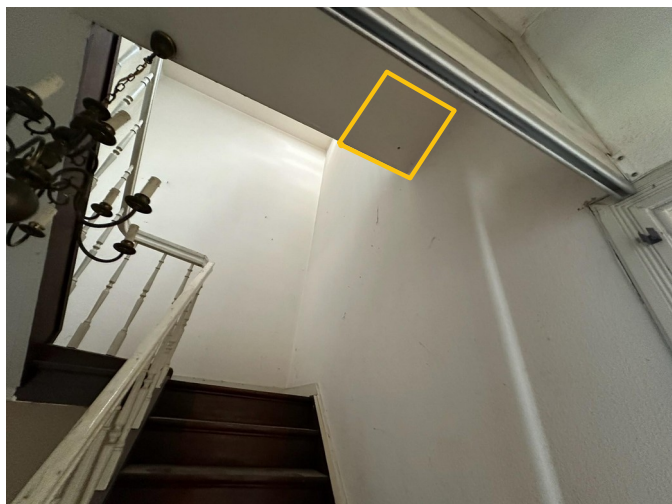
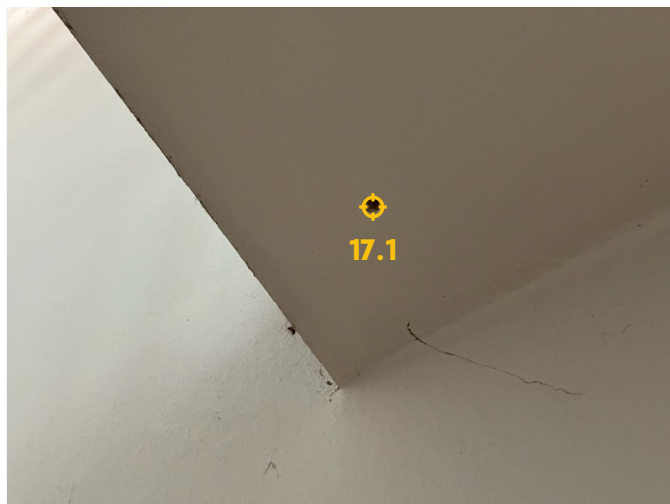
## Fiche 17: Pleisterwerk plafonds

Geen asbest

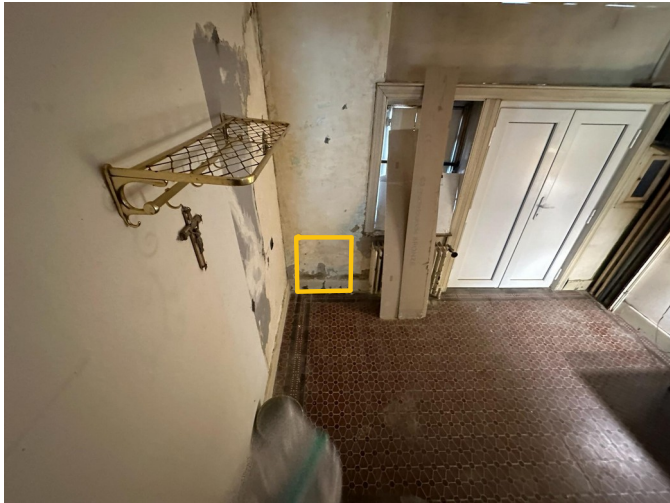
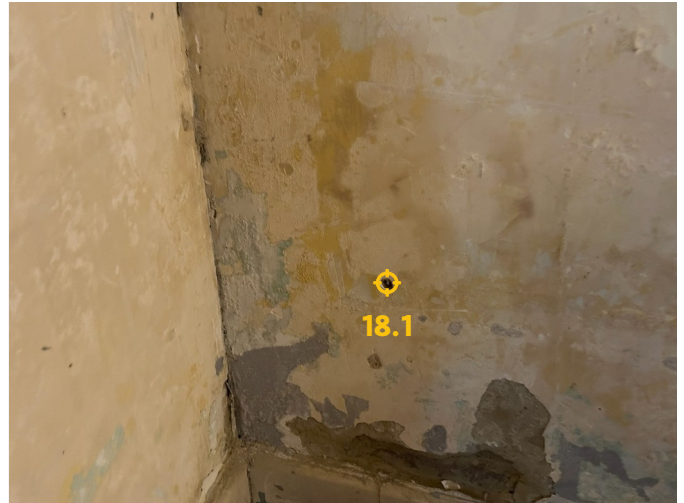
## Fiche 18: Pleisterwerk wanden

Geen asbest
