Asbestinventarisatetest

Struikstraat 88, 3460 Bekkevoort

Attestnummer : **20260123-000108.000**

Niet-asbestveilig

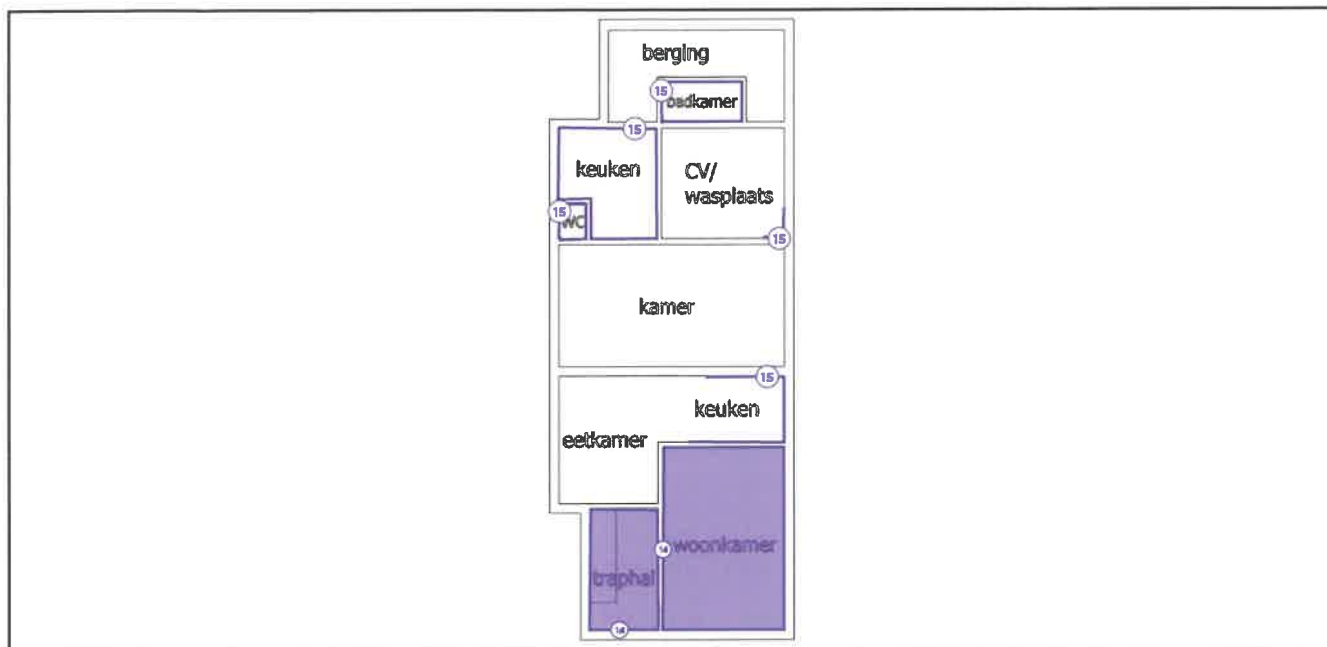
Plan 1.5: Gelijkvoers

Beschrijving	Type	Actie
14. Vloerzeil (niet asbestverdacht)	Advies	-
15. tegellijn achter tegels	Advies	-

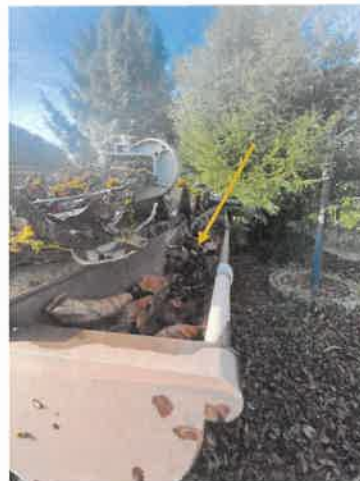
Detailfoto

Fiche 1: Sediment dakgoot

Asbestmateriaal - afvalstof

Het asbestmateriaal valt onder de mijlpaal van 2040.

Dringend verwijderen

Bij gecontamineerd mos en/of sediment is dit mos en/of sediment vermengd met blote asbestvezels (afkomstig van een asbestcementen dak- en/of gevelbekleding). Het wordt beschouwd als niet-hechtgeboden asbest met geen bindmiddel. Het moet verwijderd worden met eenvoudige handelingen door een erkend asbestverwijderaar.

Als de afvoeren van de asbesthoudende daken uitkomen in een regenwaterput dan is het sediment asbesthoudend.

- Verwijder het asbestafval.

- Eenvoudige handelingen: enkel door erkend asbestverwijderaar

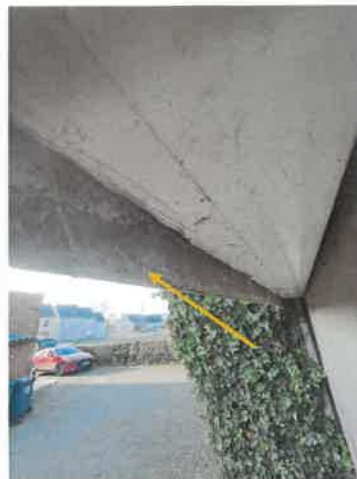
Detailfoto

Eindbeoordeling materiaalrisico	Hoog materiaalrisico en/of hoge kans op vezelvrijgave
---------------------------------	---

Gebondenheid	Categorie 1: hechtgebonden in oorsprong
Asbestsoort (vezeltype)	Crocidoliet aanwezig
Asbestconcentratie	Laag (< 50%)
Afschermingsgraad van het gehele materiaal	Geheel of deels (ook) vrij aan de binnenlucht
Toestand van het materiaal	Matig beschadigd, matig verweerd

Beschrijving	menuiserite platen
Omgeving	Grenst aan binnen- en buitenlucht
Primaire drager	Wand buitenschil
Asbestmateriaal	Plaat, paneel, tablet - Type Menuiserite
Bindmiddel van asbestmateriaal	Cement
Gebondenheid op basis van bindmiddel	Hecht
Hoeveelheid (oppervlakte - dikte - aantal)	• 2,20 m ² - 0,30 cm - 1 stuk
Totaal volume	0,007 m ³
Eenvoudig bereikbaar	Ja
Bevestigingswijze	• Genageld, geniet
Identificatiemethode	De asbestdeskundige beoordeelt het materiaal als asbestverdacht en dus asbesthoudend, en dit zonder monstername. Motivatie: De opdrachtgever weigert om het materiaal te laten bemonsteren.
Destructieve handeling voor identificatie	Nee
Opmerking	De hoeveelheid is der indicatie. Deze mag niet gebruikt worden voor andere doeleinde.

Dringend verwijderen

- Verwijder dit asbestmateriaal zo snel mogelijk. Volg de toestand goed op.
- Voer bijkomende staalname(s) uit.

- Eenvoudige handelingen: mag via doe-het-zelf of door werknemer(s) met opleidingsattest eenvoudige handelingen

Hechtgebonden asbest (binnen en buiten) dat niet beschadigd is mag je zelf verwijderen als je de toepassing in zijn geheel kan verwijderen. Niet slijpen, breken of boren! Draag de juiste PBM's (persoonlijke beschermingsmiddelen). Zoals P3-masker, wegwerpoverall, wegwerphandschoenen en afspoelbare laarzen. Bevochtig eerste de toepassing zodat de vezels minder snel kunnen verspreiden. Gebruik enkel handgereedschap. Verpak deze in een dubbele zak met het gevarensymbool van asbest. Kuis de omgeving op met natte doekjes. Hechtgebonden asbesttoepassingen mag je naar het containerpark afvoeren.

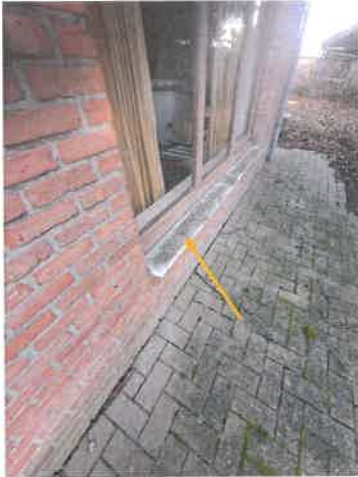
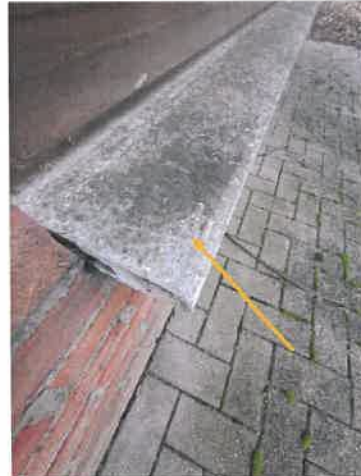
Fiche 3: asbestcement vensterbank - buiten

Eindbeoordeling materiaalrisico	Verhoogd materiaalrisico en/of verhoogde kans op vezelvrijgave
---------------------------------	--

Gebondenheid	Categorie 1: hechtgebonden in oorsprong
Asbestsoort (vezeltype)	Crocidoliet aanwezig
Asbestconcentratie	Laag (< 50%)
Afschermingsgraad van het gehele materiaal	Geheel of deels vrij aan de buitenlucht
Toestand van het materiaal	Matig beschadigd, matig verweerd

Beschrijving	asbestcement vensterbank - buiten
Omgeving	Buiten
Primaire drager	Wandopening verticaal (raam, deur, ...)
Asbestmateriaal	Plaat, paneel, tablet - Type Massal
Bindmiddel van asbestmateriaal	Cement
Gebondenheid op basis van bindmiddel	Hecht
Hoeveelheid (oppervlakte - dikte - aantal)	<ul style="list-style-type: none"> • 0,40 m² - 4,00 cm - 1 stuk
Totaal volume	0,016 m ³
Eenvoudig bereikbaar	Ja
Bevestigingswijze	<ul style="list-style-type: none"> • Geklemd • Verlijmd, ingegoten, versmeerd
Identificatiemethode	<p>De asbestdeskundige beoordeelt het materiaal als asbestverdacht en dus asbesthoudend, en dit zonder monstername.</p> <p>Motivatie: De opdrachtgever weigert om het materiaal te laten bemonsteren.</p>
Destructieve handeling voor identificatie	Nee
Opmerking	De hoeveelheid is der indicatie. Deze mag niet gebruikt worden voor andere doeleinde.

Verwijderen

- Verwijder dit asbestmateriaal zo snel mogelijk. Volg de toestand goed op.
- Voer bijkomende staalname(s) uit.

- Eenvoudige handelingen: mag via doe-het-zelf of door werknemer(s) met opleidingsattest eenvoudige handelingen

Cementering rondom los kappen en in zijn geheel afvoeren. Niet slijpen, breken of boren! Draag de juiste PBM's (persoonlijke beschermingsmiddelen). Zoals P3-masker, wegwercoveral, wegwerphandschoenen en afspoelbare laarzen. Bevochtig eerste de toepassing zodat de vezels minder snel kunnen verspreiden. Gebruik enkel handgereedschap. Verpak deze in een dubbele zak met het gevarensymbool van asbest. Hechtgebonden asbesttoepassingen mag je naar het containerpark afvoeren.

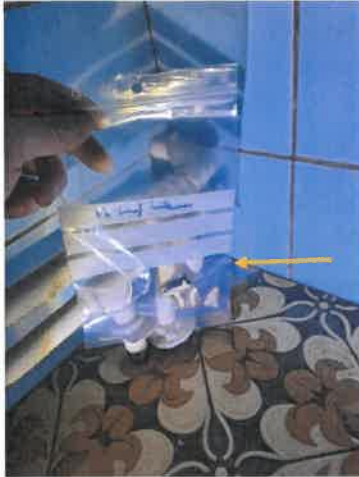
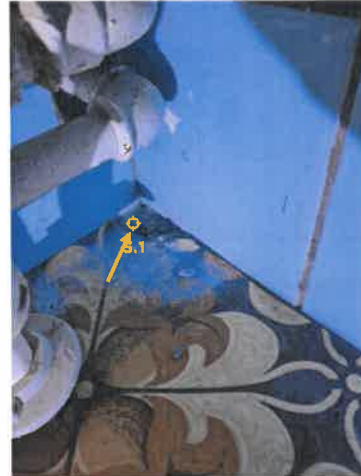
Fiche 5: P8 vinylvloerzeil

De kartonnen laag onder het vinyl is asbesthoudend (niet-hechtgebonden). Deze niet hechtgebonden toepassingen zijn gevaarlijker dan hechtgebonden omdat de asbestvezels niet gebonden zijn en dus sneller in de lucht verspreiden. Het vloerzeil kan niet worden verwijderd zonder schade. Hierdoor moet deze toepassing worden verwijderd door een erkend asbestverwijderaar met een hermetisch afgesloten zone.

Beschrijving	P8 vinylvloerzeil
Omgeving	Binnen
Primaire drager	Vloer
Asbestmateriaal	Prefab - afwerking - Vloerzeil
Bindmiddel van asbestmateriaal	Karton - papier - viltachtig
Gebondenheid op basis van bindmiddel	Niet-hechtgebonden
Hoeveelheid (oppervlakte - aantal)	• 3,52 m ² - 1 stuk
Totale oppervlakte	3,52 m ²
Eenvoudig bereikbaar	Ja
Bevestigingswijze	• Verlijmd, ingegoten, versmeerd
Identificatiemethode	Een monstername door de asbestdeskundige met laboanalyse door een asbestlabo.
Destructieve handeling voor identificatie	Nee
Opmerking	De hoeveelheid is der indicatie. Deze mag niet gebruikt worden voor andere doeleinde.

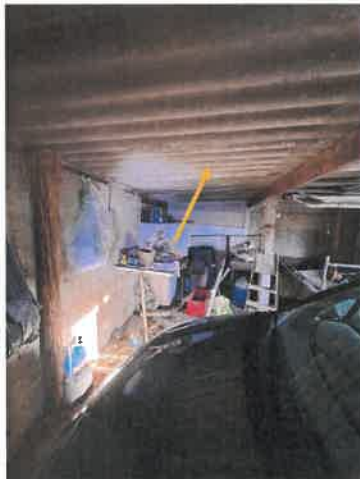
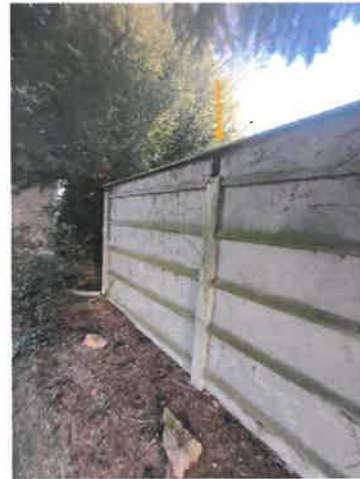
Fiche 7: asbestcement golfplaten garage/aanbouw berging

Beschrijving	asbestcement golfplaten garage/aanbouw berging
Omgeving	Grenst aan binnen- en buitenlucht
Primaire drager	Schuin dak
Asbestmateriaal	Dak- en gevelbekleding - Golfplaat
Bindmiddel van asbestmateriaal	Cement
Gebondenheid op basis van bindmiddel	Hecht
Hoeveelheid (oppervlakte - aantal)	<ul style="list-style-type: none">• 39,96 m² - 1 stuk• 22,40 m² - 1 stuk
Totale oppervlakte	62,36 m ²
Eenvoudig bereikbaar	Ja
Bevestigingswijze	<ul style="list-style-type: none">• Geklemd• Geschroefd
Identificatiemethode	<p>De asbestdeskundige beoordeelt het materiaal als asbestverdacht en dus asbesthoudend, en dit zonder monstername.</p> <p>Motivatie: De opdrachtgever weigert om het materiaal te laten bemonsteren.</p>
Destructieve handeling voor identificatie	Nee
Opmerking	De hoeveelheid is der indicatie. Deze mag niet gebruikt worden voor andere doeleinde.

Hechtgebonden asbest (binnen en buiten) dat niet beschadigd is mag je zelf verwijderen als je de toepassing in zijn geheel kan verwijderen. Niet slijpen, breken of boren! Draag de juiste PBM's (persoonlijke beschermingsmiddelen). Zoals P3-masker, wegwerpoverall, wegwerphandschoenen en afspoelbare laarzen. Bevochtig eerste de toepassing zodat de vezels minder snel kunnen verspreiden. Gebruik enkel

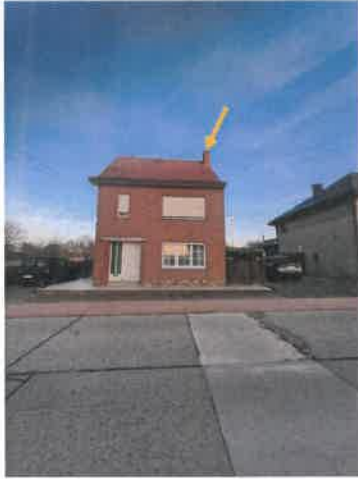
Fiche 10: rookgaskanaal schouw (mogelijks)

(Asbest)materiaal	Rookgaskanaal
Karakterisatie	Asbest (verdacht)
Primaire drager	Schuin dak

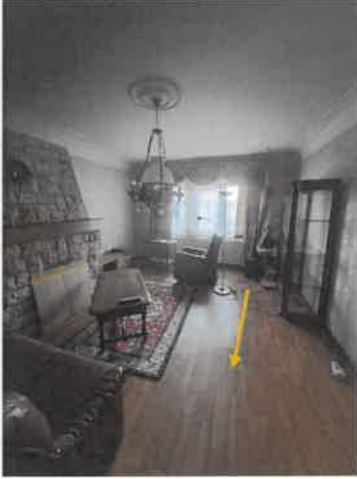
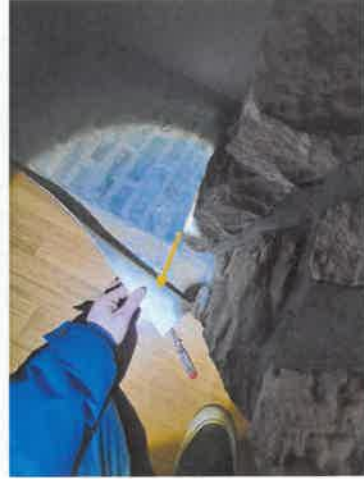
Fiche 14: Vloerzeil (niet asbestverdacht)

Informatie over een niet-asbestverdacht materiaal

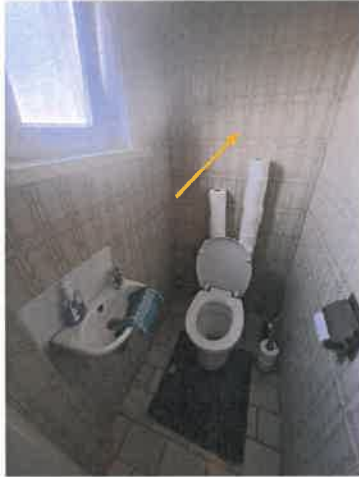
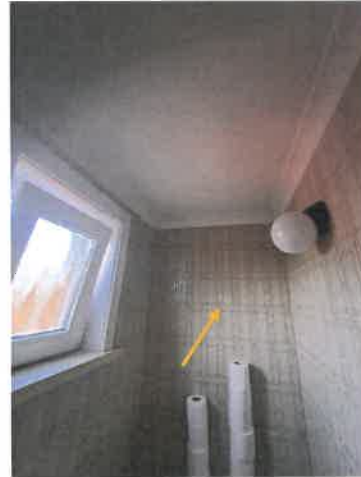
Fiche 15: tegellijm achter tegels

Informatie over een materiaal dat de asbestdeskundige niet kan waarnemen of vaststellen

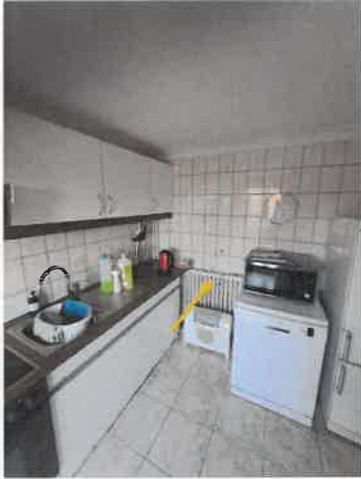
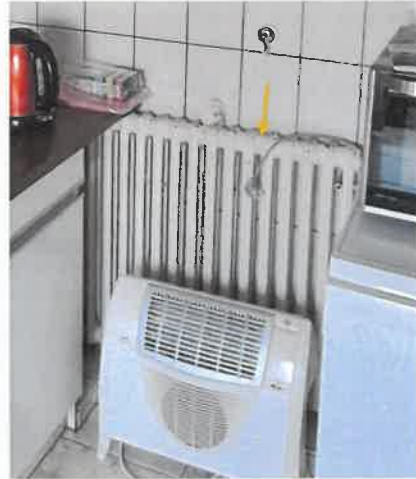
Fiche 16: pakkingen gietijzeren radiatoren

Informatie over een materiaal dat de asbestdeskundige niet kan waarnemen of vaststellen

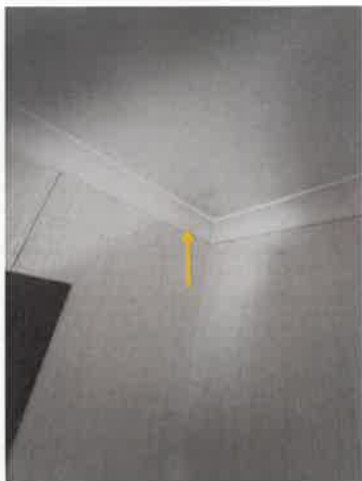
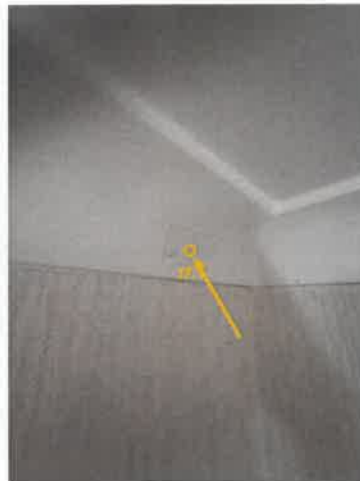
Fiche 17: M5 pleisterwerk sierlijsten

Geen asbest

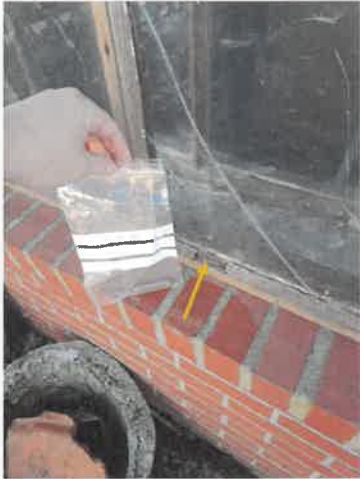
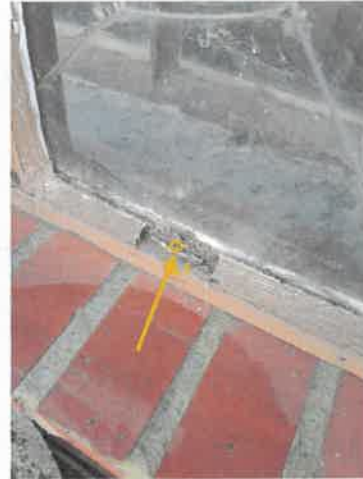
Fiche 18: P10 mastiek glas-hout aanbouw

Geen asbest

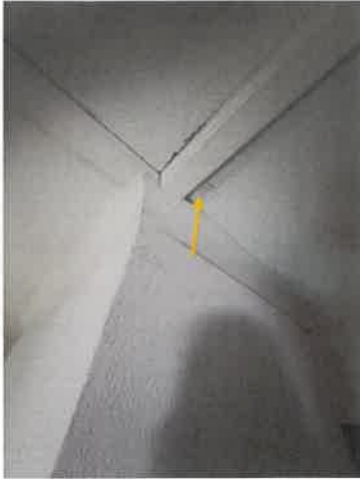
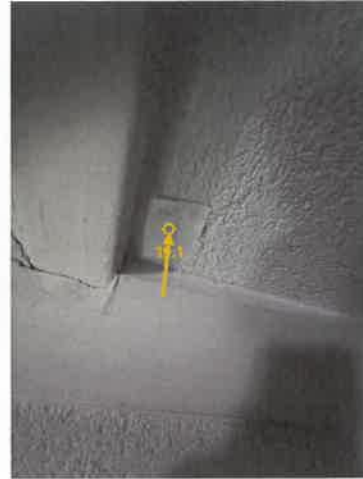
Fiche 19: M2 pleisterwerk plafond

Geen asbest

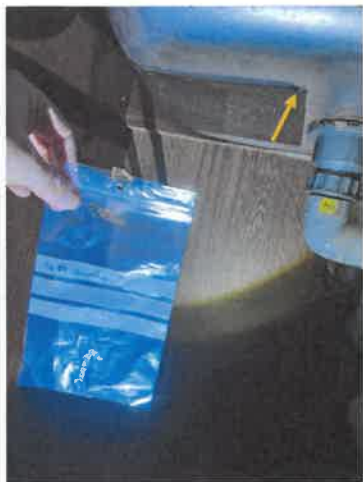
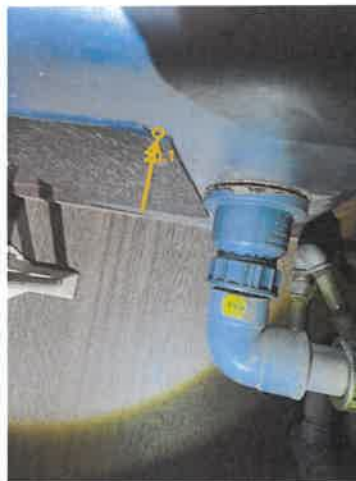
Fiche 20: M4 druppeldemper

Geen asbest

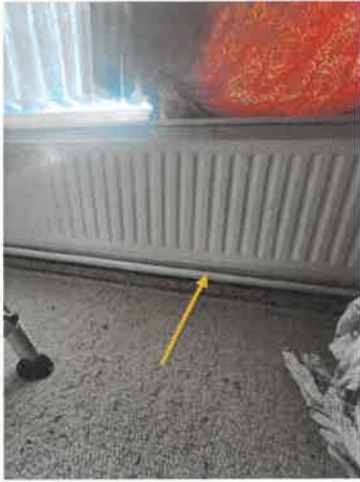
Fiche 21: M1 pleisterwerk muren

Geen asbest

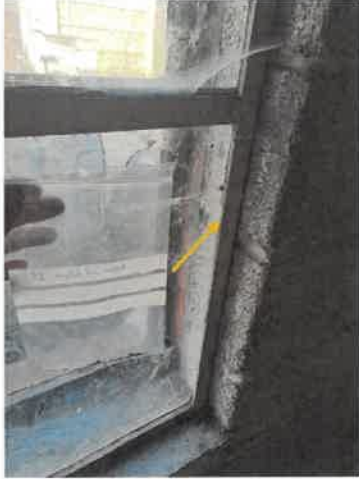
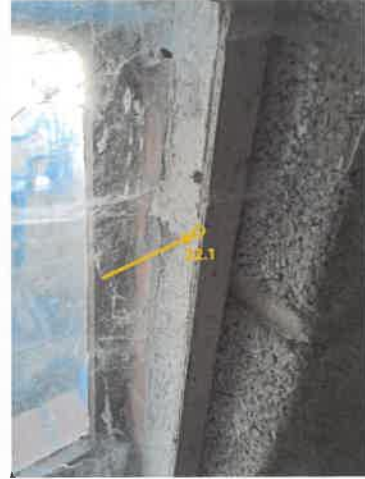
Fiche 22: P8.1 mastiek glas-staal aanbouw

Geen asbest

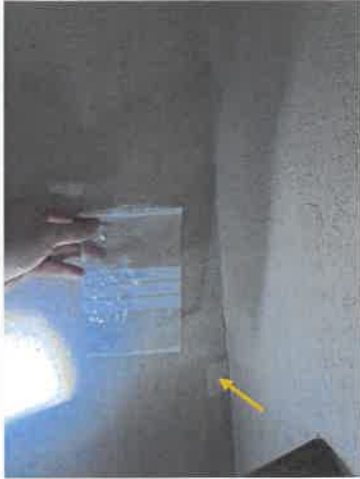
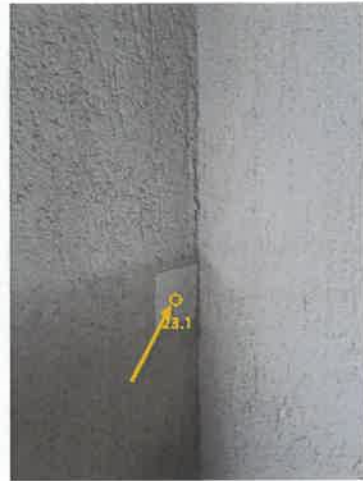
Fiche 23: P9 plaat dampkap - gips

Geen asbest

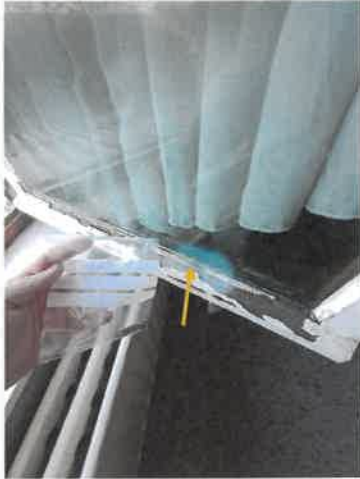
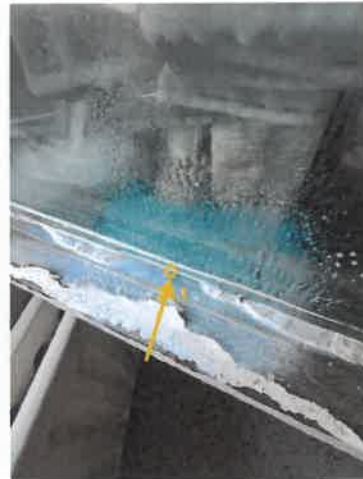
Fiche 24: P6 mastiek glas-profiel

Geen asbest

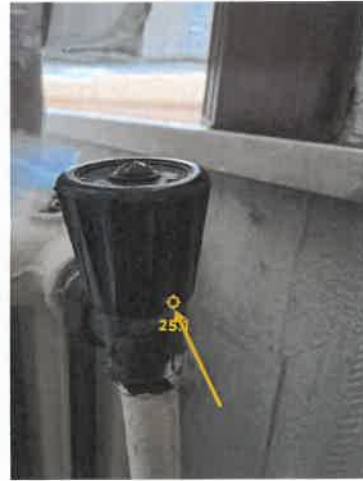
Fiche 25: bakeliet sanitaire installatie

Geen asbest

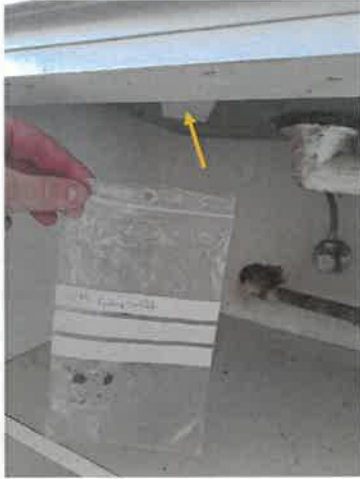
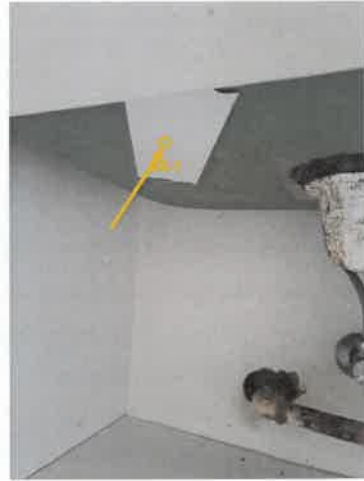
Fiche 26: P1 coating onderkant wastafel

Geen asbest

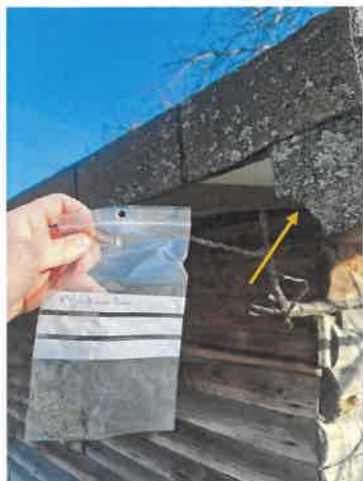
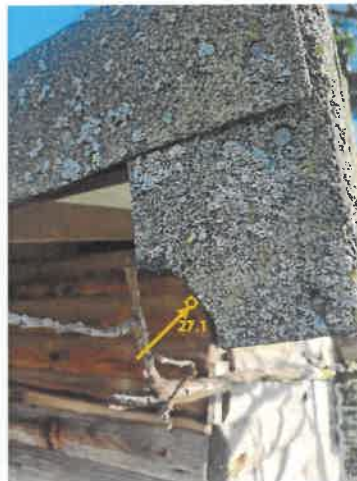
Fiche 27: P7 bitumen leien

Geen asbest

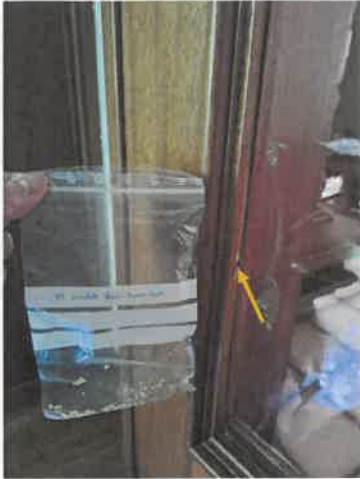
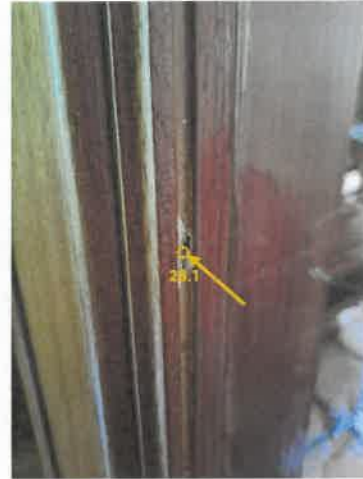
Fiche 28: P5 mastiek glas-binnendeur

Geen asbest

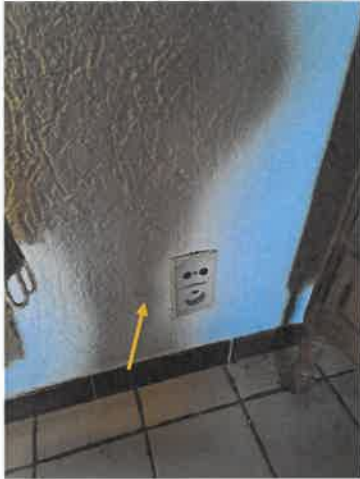
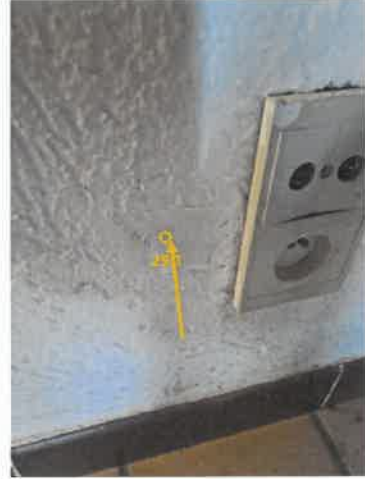
Fiche 29: M6 pleisterwerk muren bijgebouw

Geen asbest

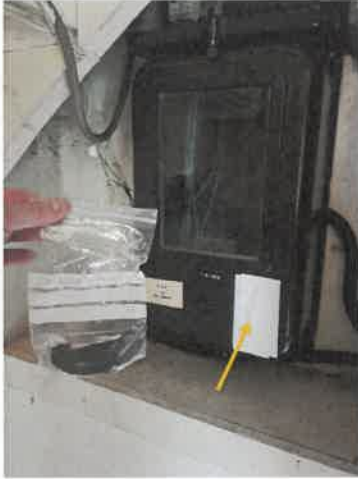
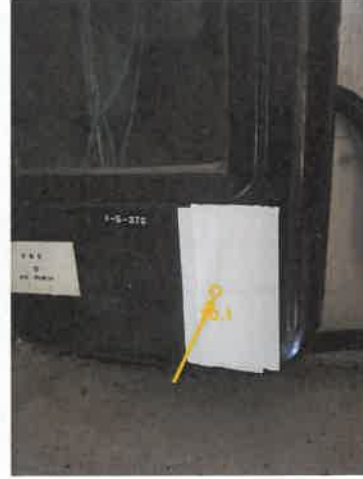
Fiche 30: P3 bakeliet elektrische installatie

Geen asbest

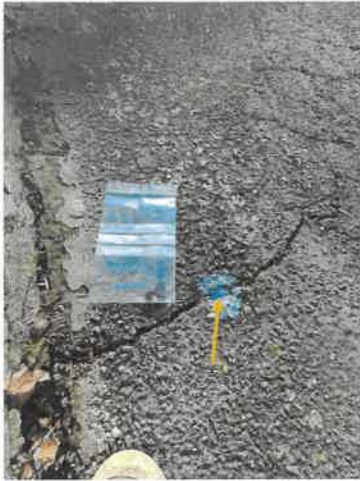
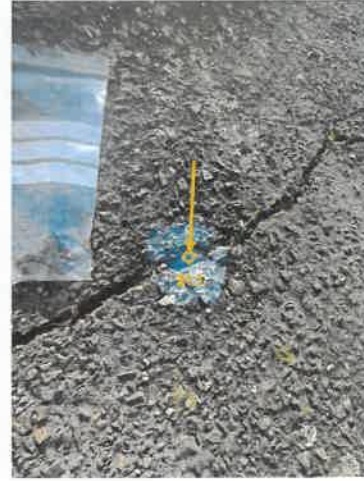
Fiche 31: P2 asfalt

Geen asbest

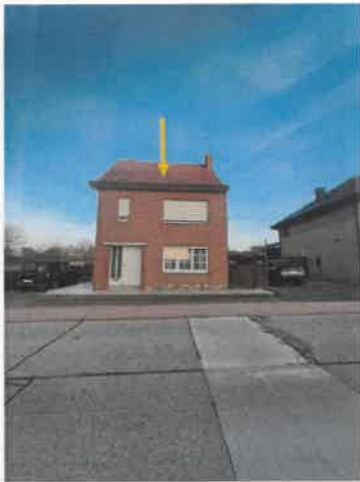
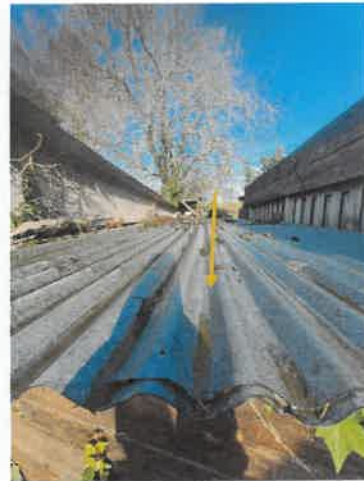
Fiche 32: dakbedekking niet-asbestverdacht

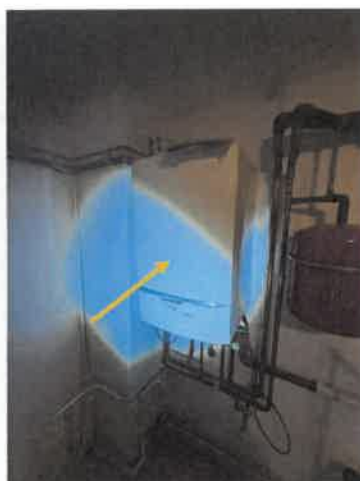
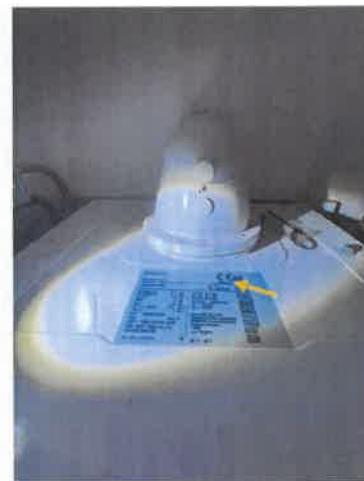
Fiche 34: stookketel na 2001 (2010)/niet-asbestverdacht	De ketel heeft een bouwjaar van na 2001 (2010). Deze is niet-asbestverdacht.	Plan 1.3: Gelijkvoers
Fiche 35: kit niet-asbestverdacht	De kit is flexibel en niet-asbestverdacht.	Plan 1.3: Gelijkvoers

Fiche 34: stookketel na 2001 (2010)/ niet-asbestverdacht

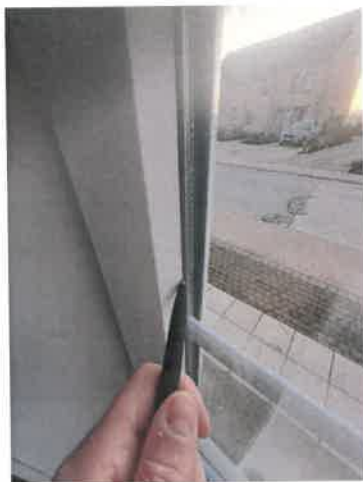
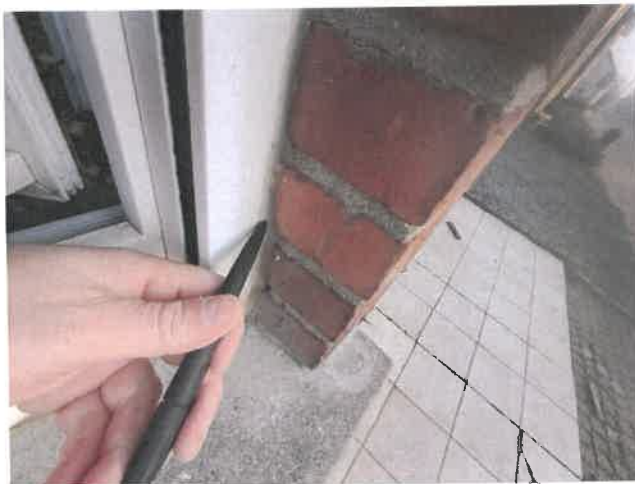
Fiche 35: kit niet-asbestverdacht

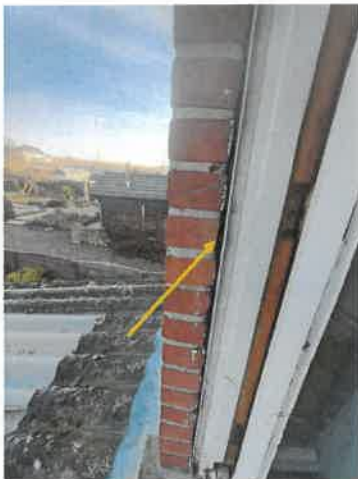
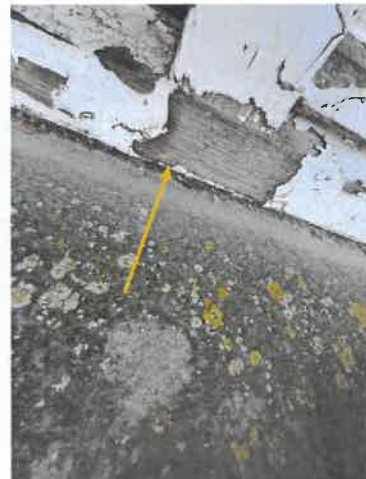
Fiche 37: mastiek/kit - profiel/muur - niet aanwezig

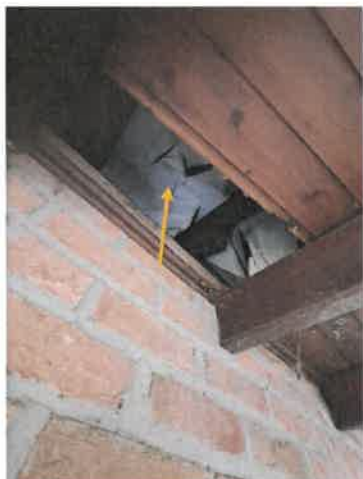
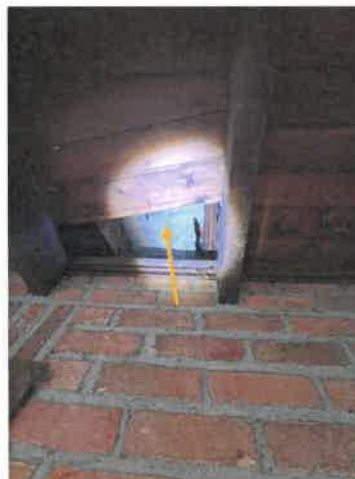
Fiche 39: onderdak niet asbestverdacht
