# Asbestinventarisatattest

Kortstraat 15, 3550 Heusden-Zolder

Attestnummer : 20260623-000434.000

**Niet-asbestveilig**

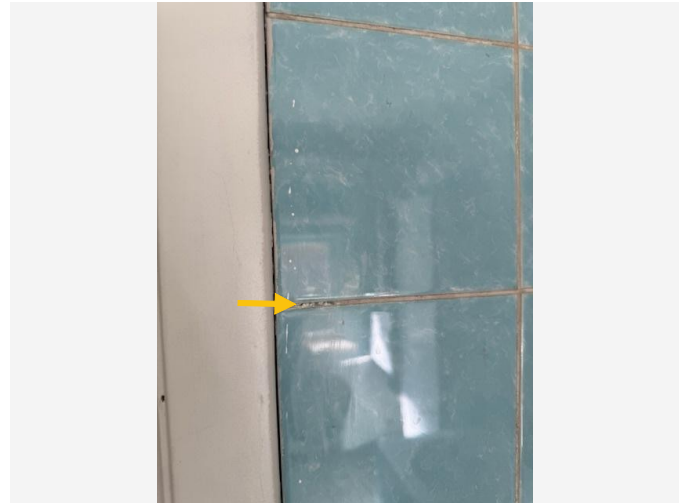
## Fiche 14: Lijm (faïencetegel)

Geen asbest

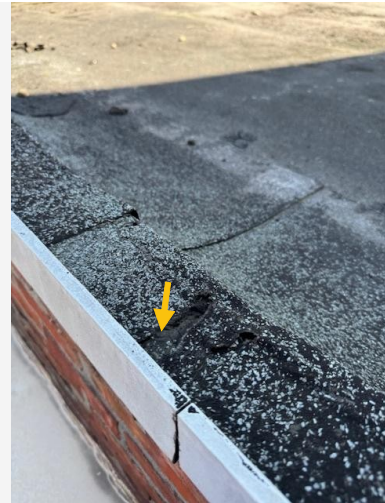
## Fiche 16: Roofing (plat dak)

Geen asbest

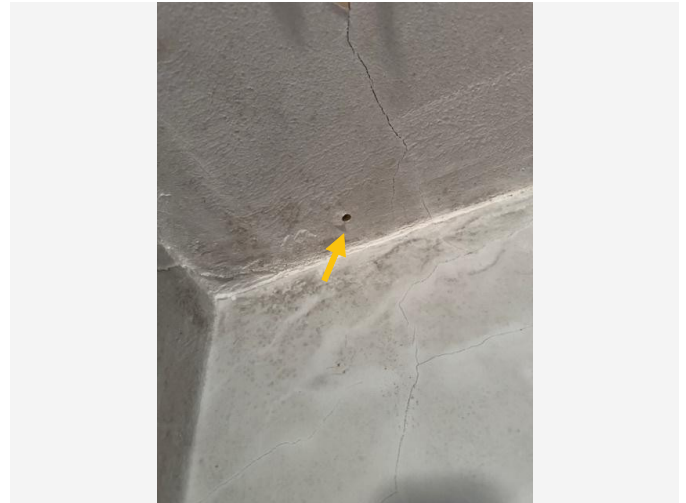
## Fiche 17: Pleisterwerk plafonds

Geen asbest

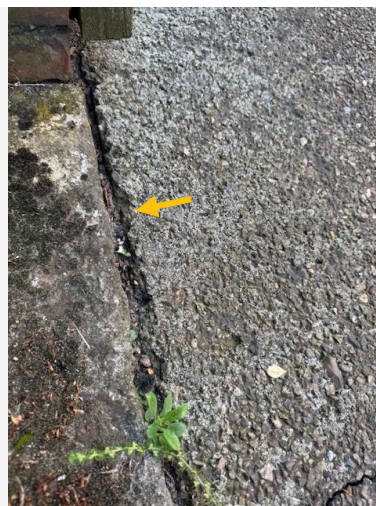
## Fiche 18: Asfalt

Geen asbest

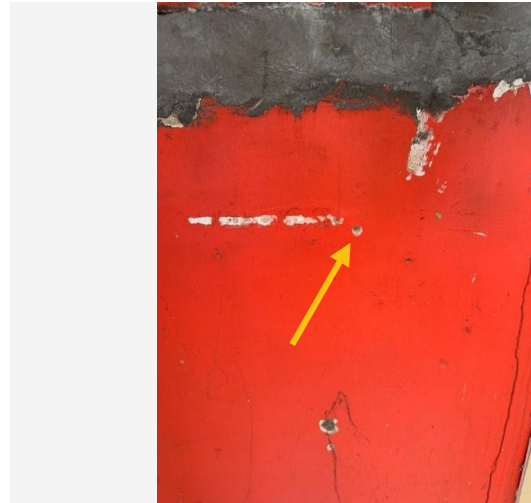
## Fiche 19: Pleisterwerk wanden

Geen asbest

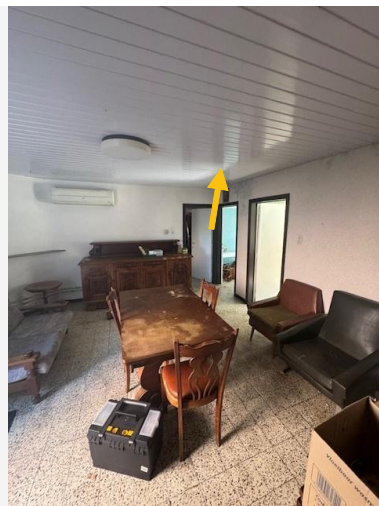
## Fiche 24: Pleisterwerk plafond (niet aanwezig)

| Beschrijving | Notitie | Terug te vinden op plannen |
|---|---|---|
| Fiche 24: Pleisterwerk plafond (niet aanwezig) | Er is geen pleisterwerk waarneembaar op de aangeduiden inspectielocatie. | Plan 1.2: Hoofdgebouw plan V-0 Pleisterwerk plafond<br>Plan 1.7: Hoofdgebouw plan V+1 Pleisterwerk plafond |
