Asbestinventarisatetest

Bremboslei 59, 2180 Antwerpen

Attestnummer : 20260327-000335.000

Niet-asbestveilig

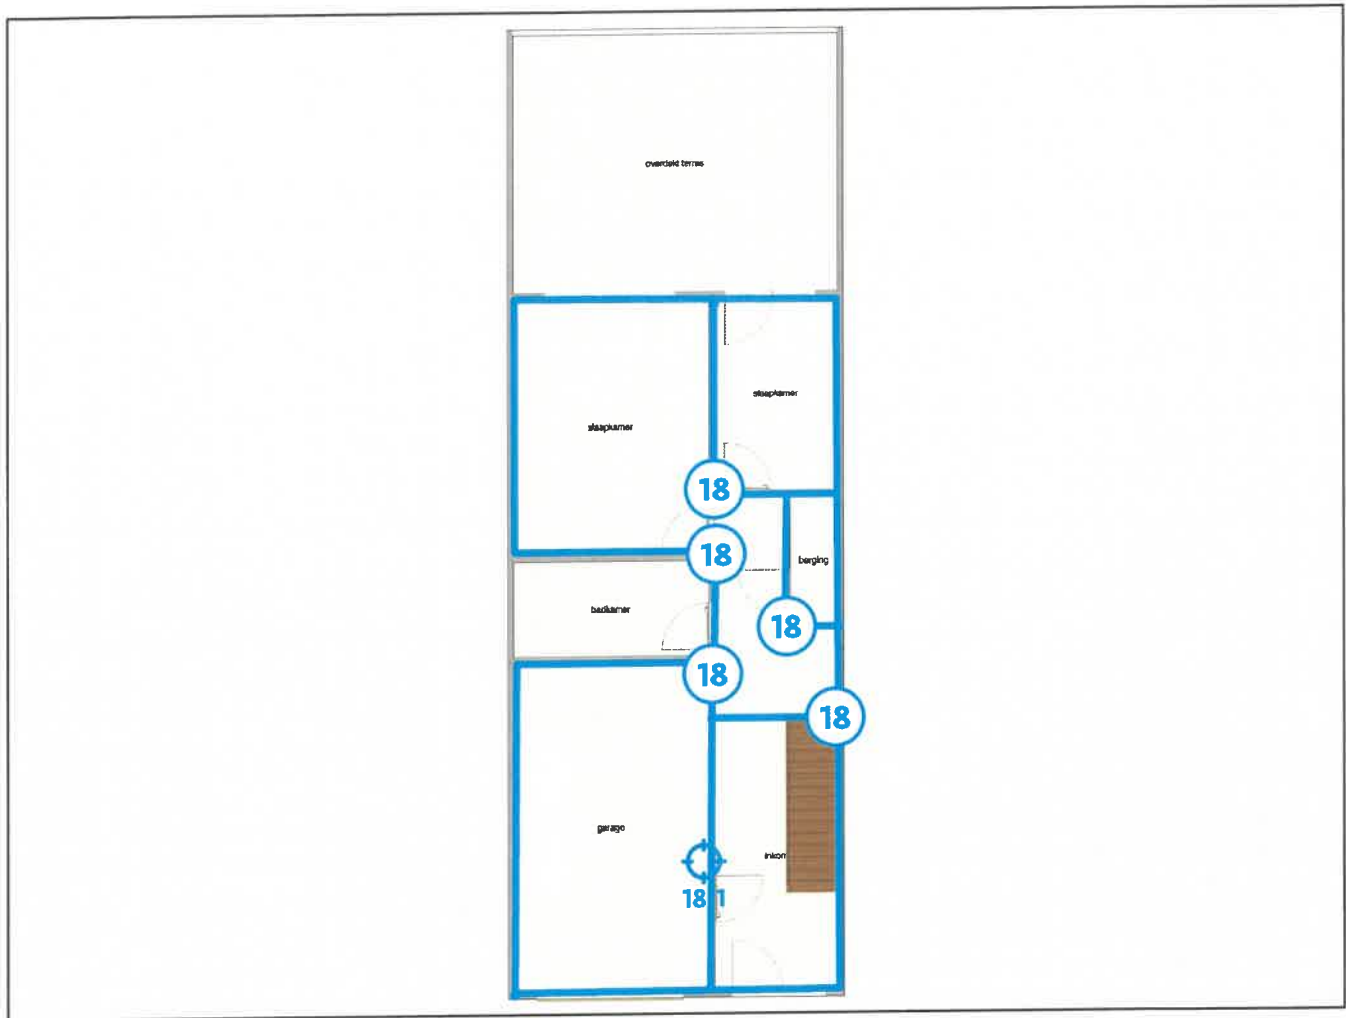
Plan 1.2: Gelijkvloers pleisterwerk binnenwanden

Beschrijving	Type	Actie
18. Pleisterwerk binnenwanden	Geen asbest	-
18.1 Code: MM01	Mengmonster	-

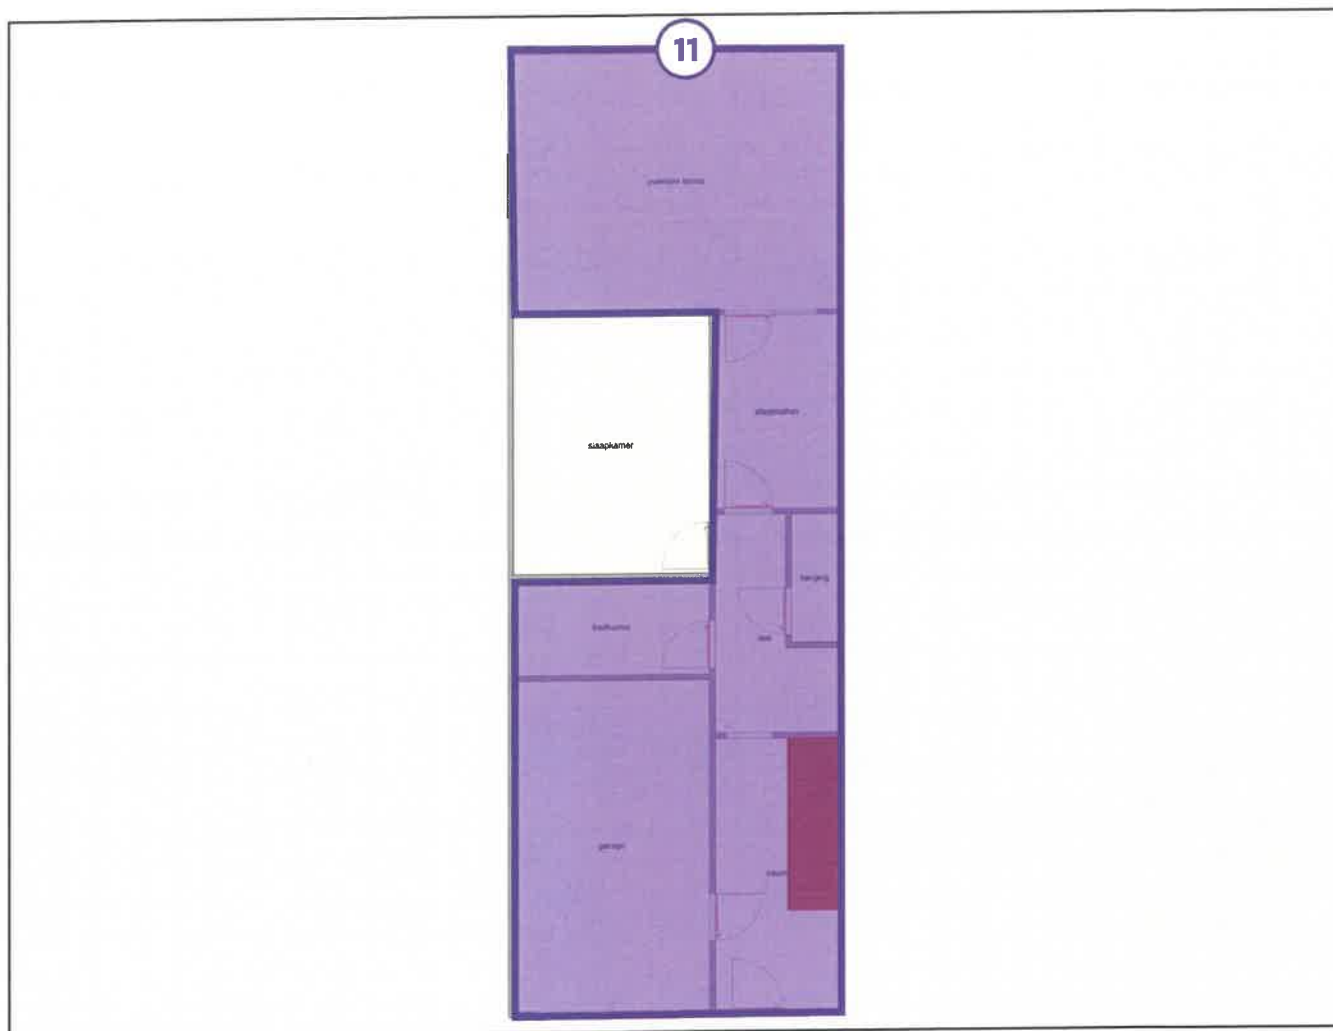
Plan 1.4: Gelijkvloers betegeling

Beschrijving	Type	Actie
11. Tegellijm betegeling woning	Advies	-

De tegellijm achter de betegeling aan de wanden en vloeren in de woning kan niet geïnspecteerd worden zonder schade toe te brengen aan de materialen. Bijgevolg valt dit buiten de opdracht. (niet-destructief onderzoek) Destructief onderzoek is nodig voor aanvang van sloop- of renovatiewerken om de aanwezigheid van mogelijke asbesthoudende tegellijm uit te sluiten.

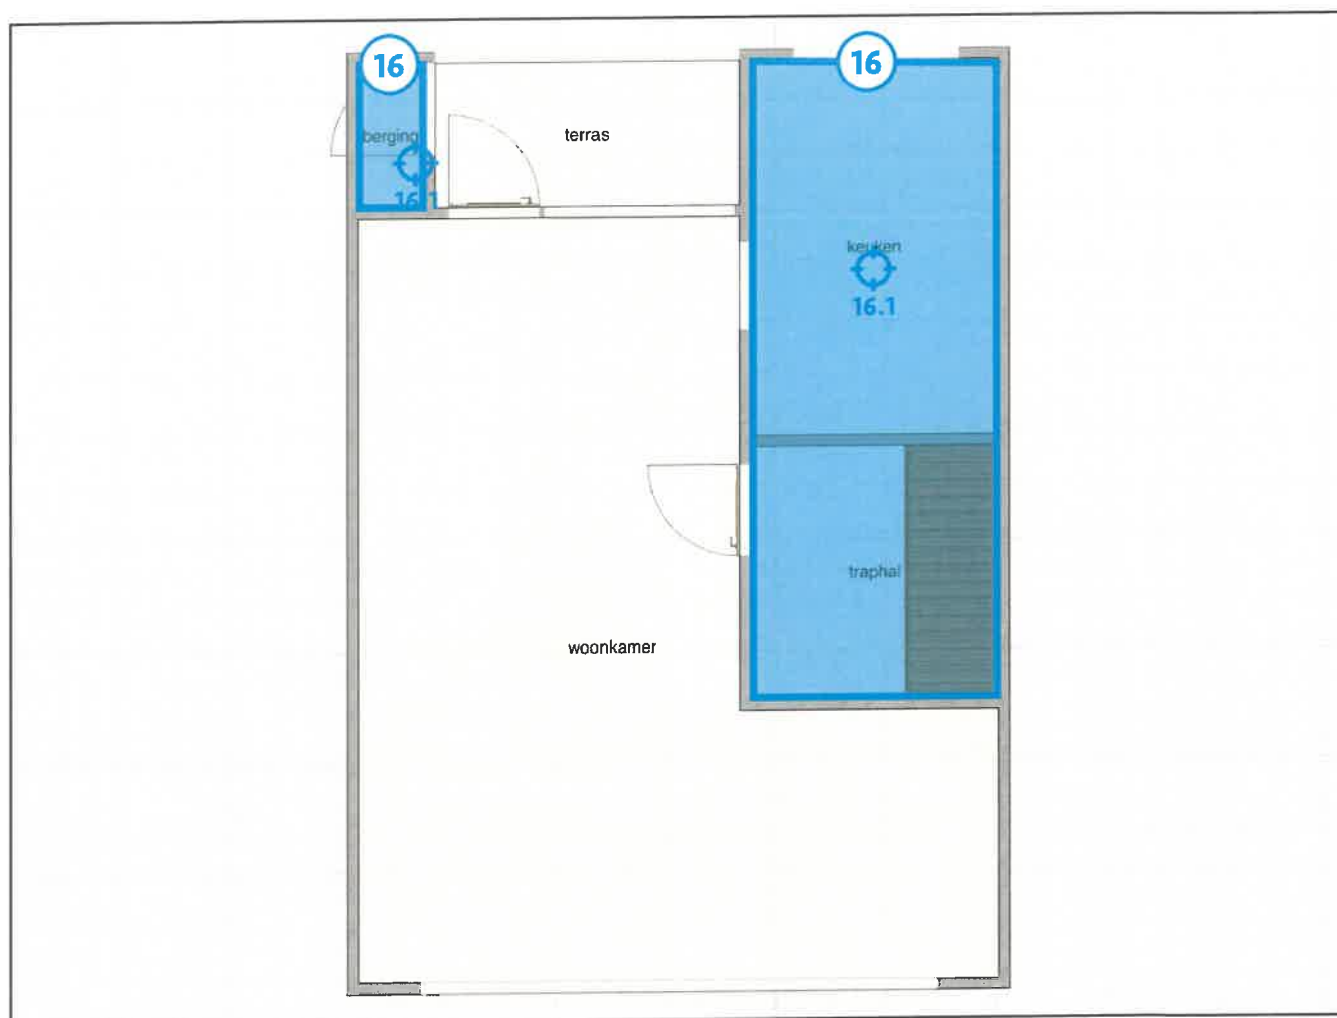
Plan 1.8: Eerste verdieping pleisterwerk plafonds

Beschrijving	Type	Actie
16. Pleisterwerk plafonds	Geen asbest	-
16.1 Code: MM02	Mengmonster	-

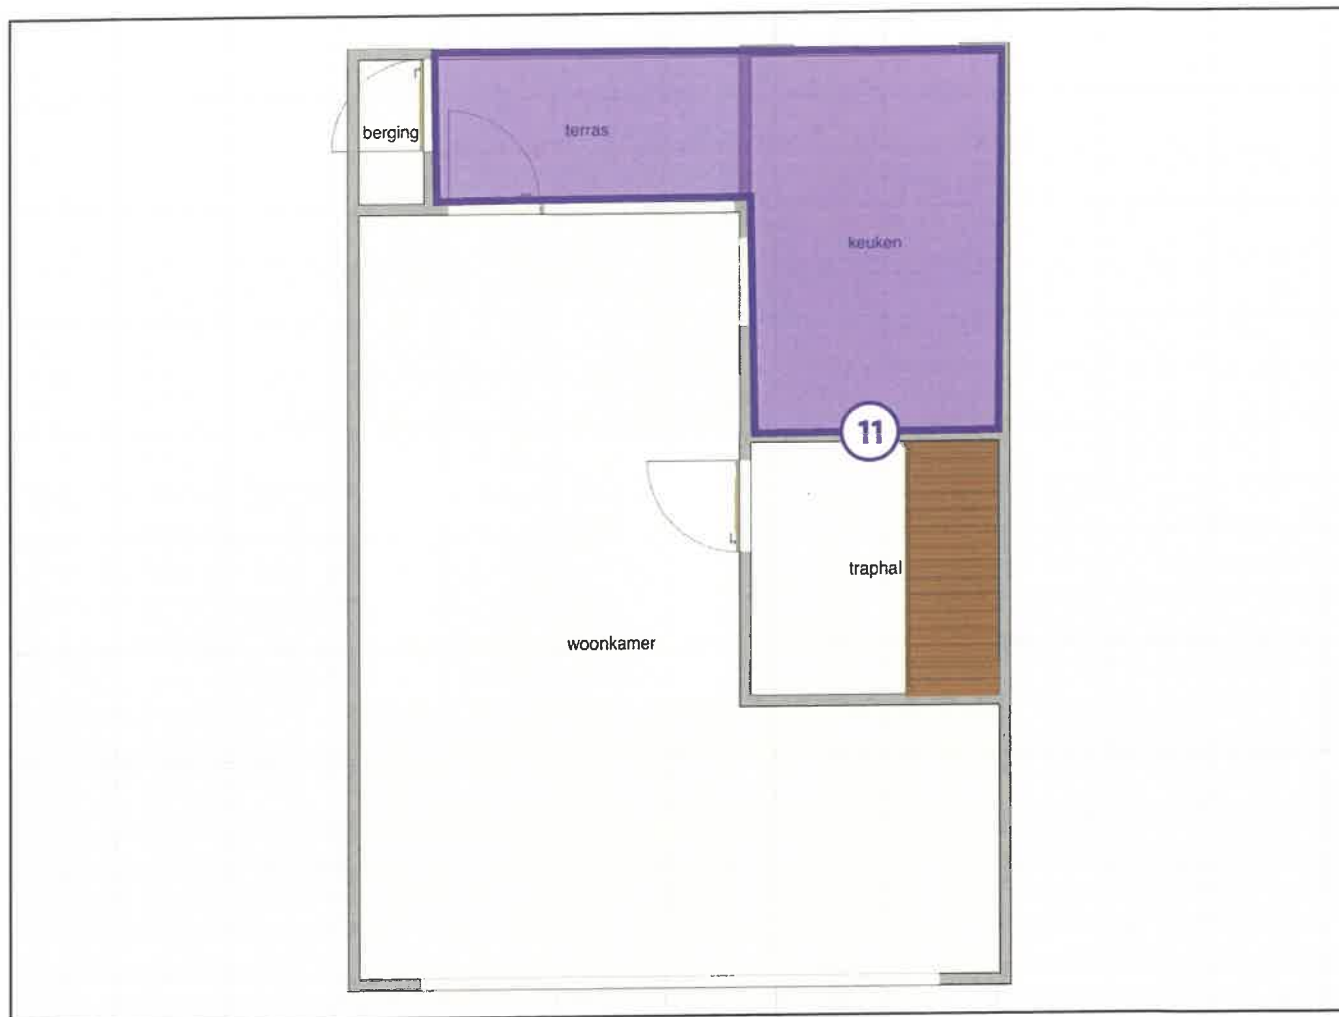
Plan 1.9: Eerste verdieping betegeling

Beschrijving	Type	Actie
11. Tegellijm betegeling woning	Advies	-

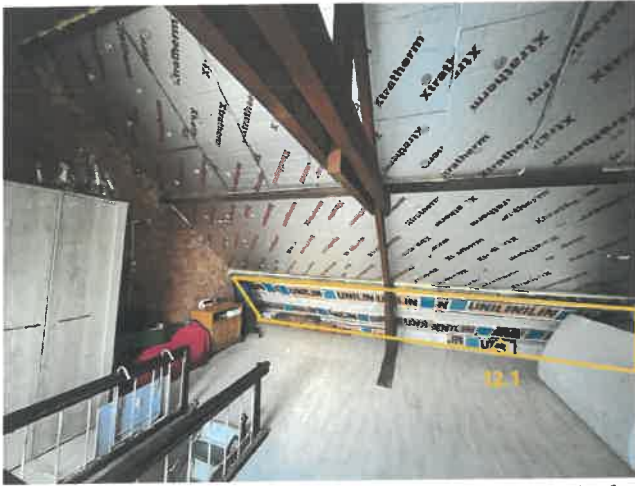
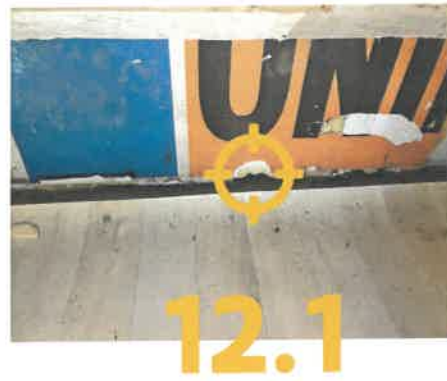
Fiche 12: Viltlaag isolatiebeplating zolder

Geen asbest

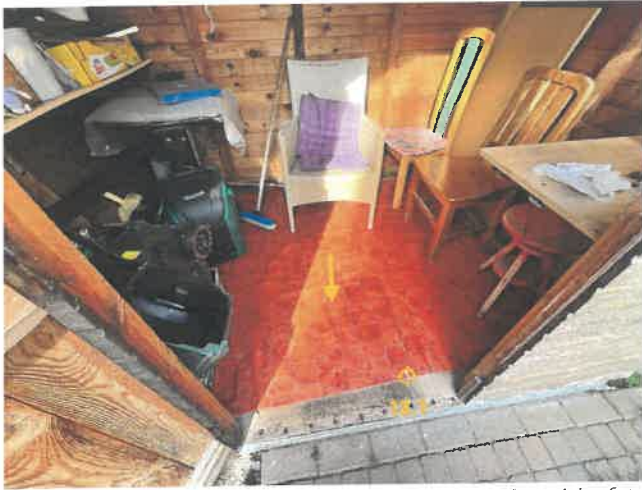
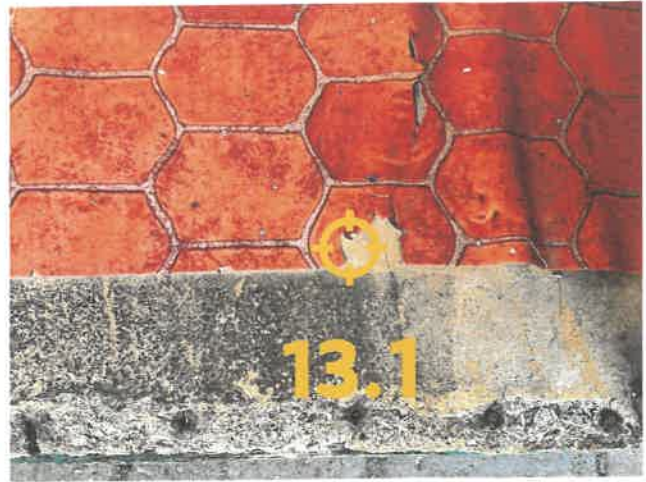
Fiche 13: Vloerzeil tuinhuis

Geen asbest

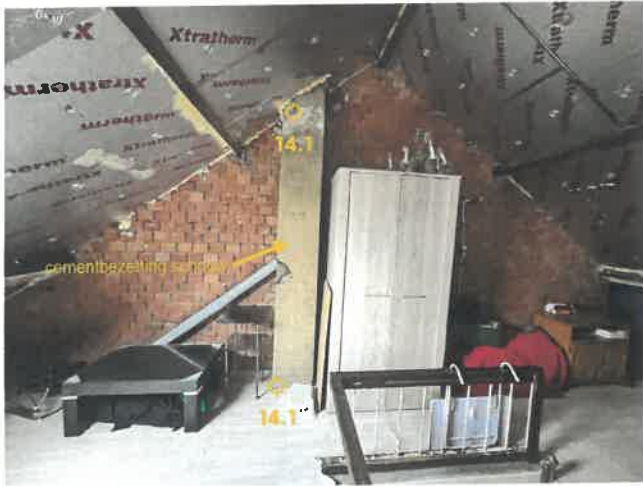
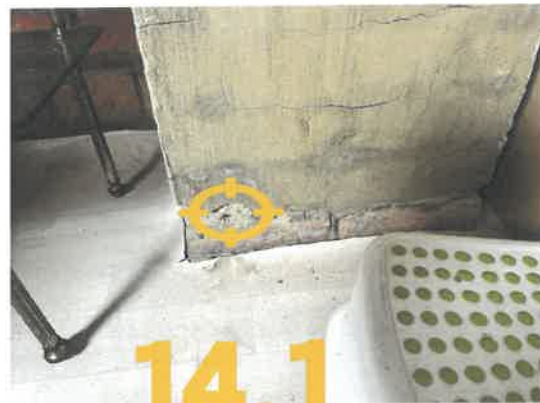
Fiche 14: Cementbezetting schouw zolder

Geen asbest

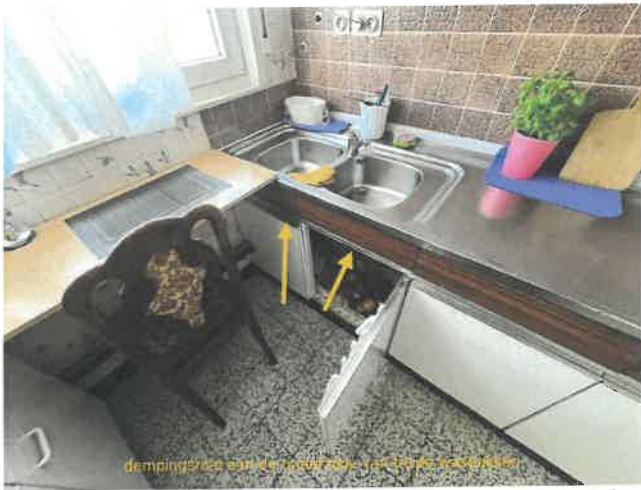
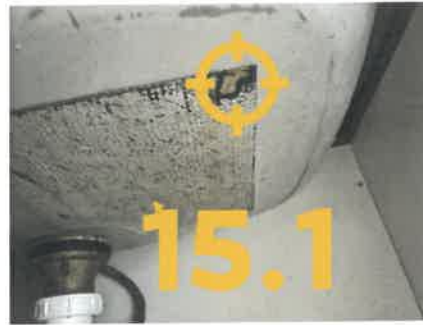
Fiche 15: Dempingsmat wasbak keuken

Geen asbest

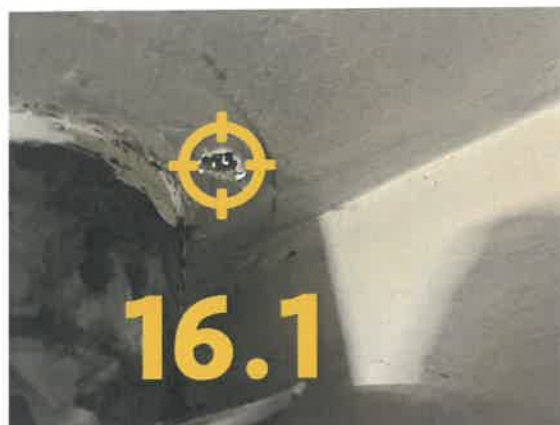
Fiche 16: Pleisterwerk plafonds

Geen asbest

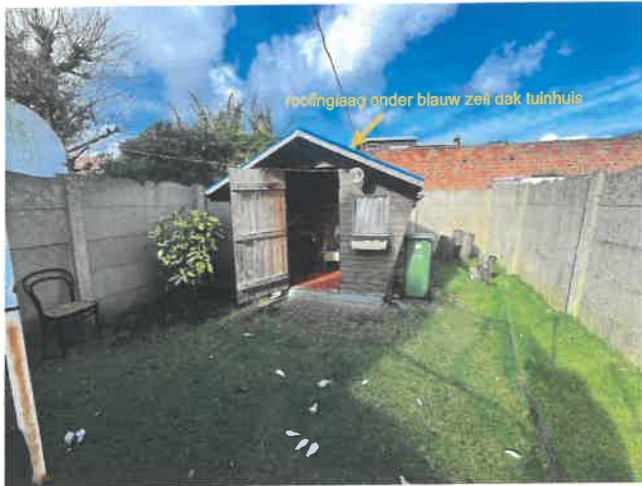
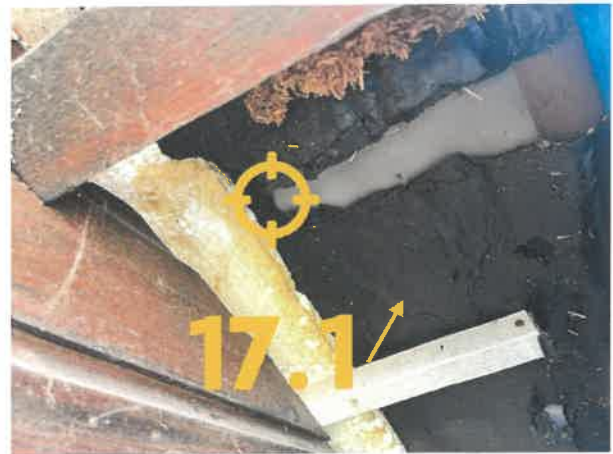
Fiche 17: Roofing dak tuinhuis

Geen asbest

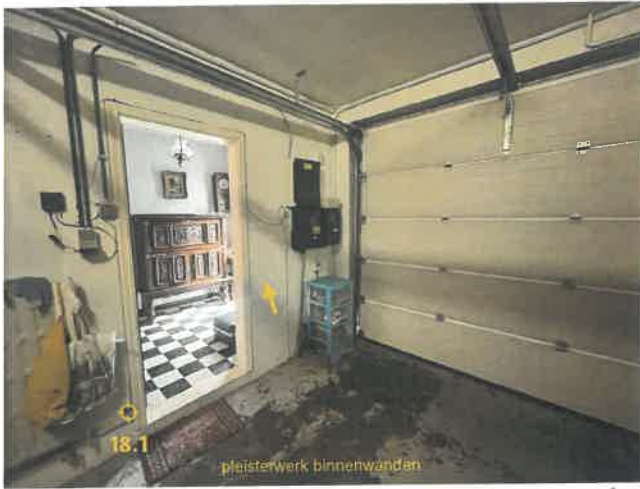
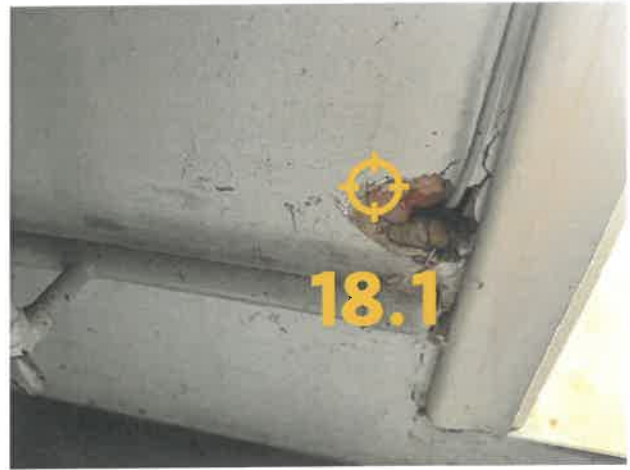
Fiche 18: Pleisterwerk binnenwanden

Geen asbest

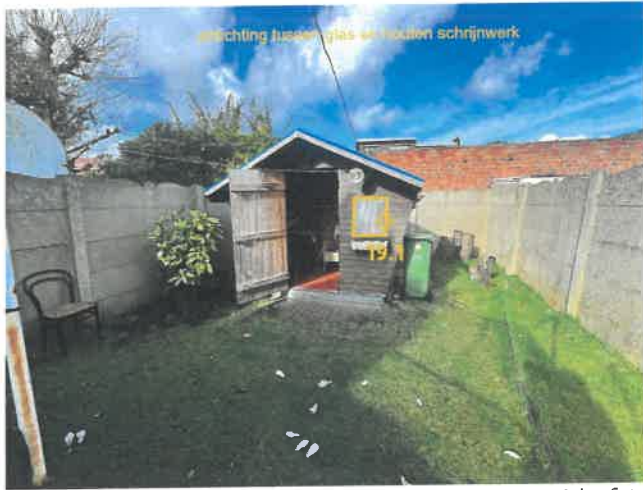
Fiche 19: Afdichting glas raam tuinhuis

Geen asbest

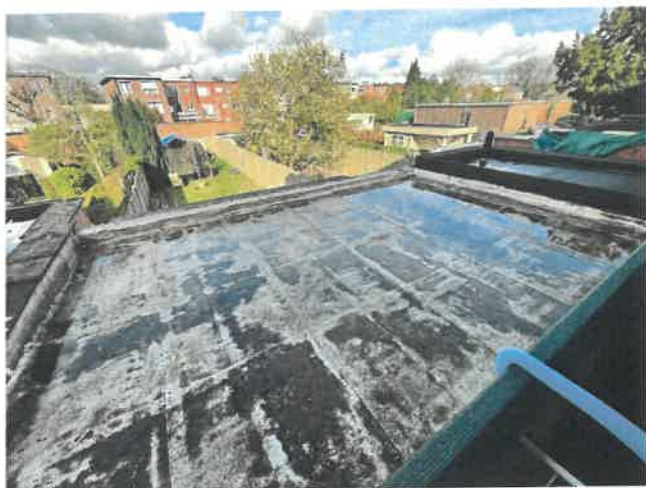
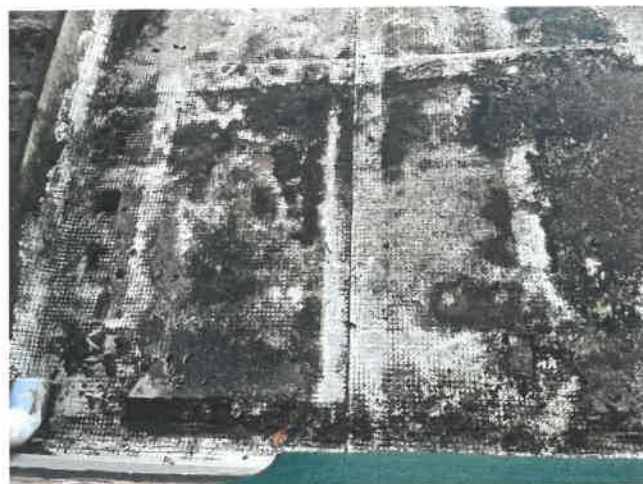
Beschrijving	Notitie	Terug te vinden op plannen
Fiche 20: Roofing plat dak achterbouw woning	De gehele dakbedekking van het plat dak is vernieuwd in 2005. Een factuur van de werken is aangeleverd door de eigenaar. Er kan geen uitspraak gedaan worden over mogelijke onderliggende lagen. Bij vernieuwing dient dit gecontroleerd te worden, en mogelijk geanalyseerd.	Plan 1.14: Dak woning
Fiche 21: Dakbedekking woning (dakpannen)	Het dak van de woning is na inspectie asbestveilig bevonden. Het bestaat uit kleipannen welke als niet-asbestverdacht worden beschouwd.	Plan 1.14: Dak woning
Fiche 22: Afdichting buitenschrijnwerk (siliconen)	De afdichting aan het buitenschrijnwerk van de woning is na inspectie asbestveilig bevonden. Deze is voorzien uit niet-asbestverdachte flexibele siliconen.	-
Fiche 23: Verwarmingsinstallatie	De verwarmingsinstallatie is asbestveilig bevonden na inspectie. De verwarmingsketel is een recent model. Er zijn geen asbestverdachte materialen aangetroffen aan de verwarmingsketel, toe- en afvoerleidingen.	Plan 1.1: Gelijkvloers

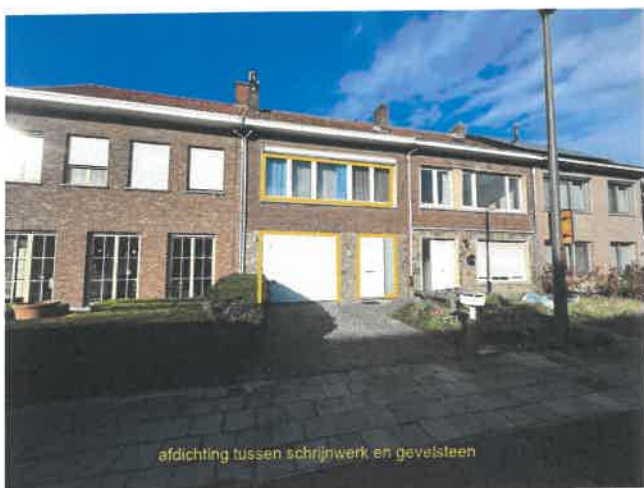
Fiche 22: Afdichting buitenschrijnwerk (siliconen)

afdichting tussen schrijnwerk en gevelsteen
