# Asbestinventarisatattest

Spoorwegstraat 12, 3665 As

Attestnummer : 20260904-000096.000

Uitgegeven op : 04.09.2026

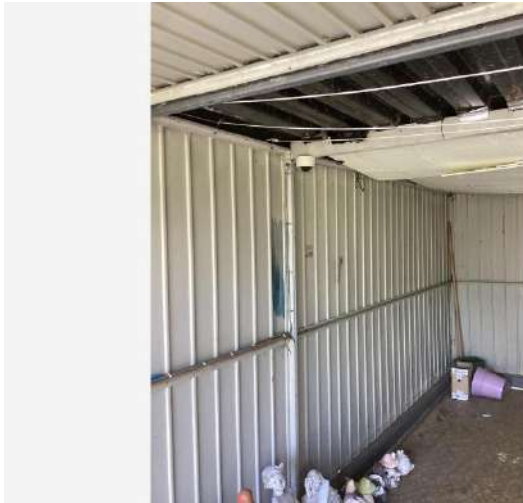
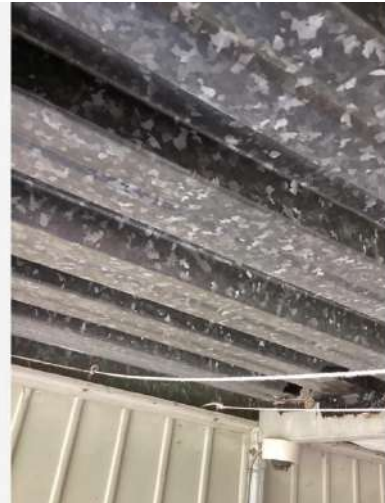
Situeringfoto

| Basis voor advies | De asbestdeskundige beoordeelt het materiaal als niet-asbestverdacht. |

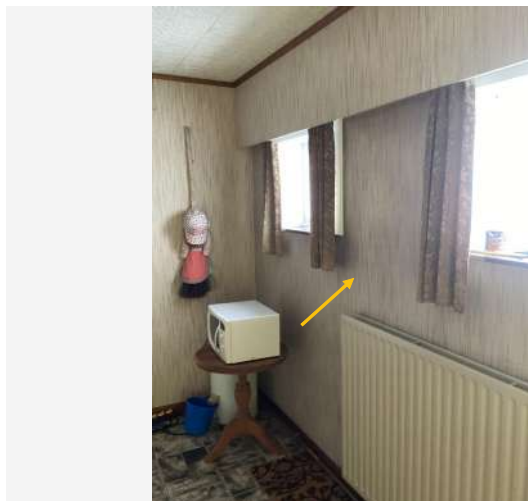
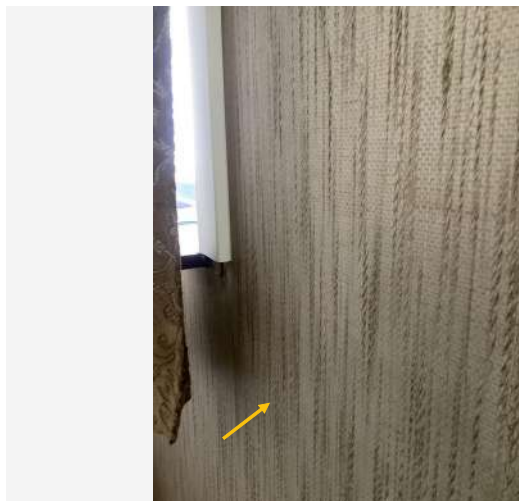
## Fiche 9: Valse wand(en)/voorzetwand(en) – Gipskarton-Pvc-hout

De valse wand(en)/voorzetwand(en) bestaat(bestaan) uit niet-asbestverdachte gipskartonplaten/hout-/pvc platen. Zonder destructie is het niet mogelijk om na te gaan of er asbestverdachte materialen aanwezig zijn achter de valse wand(en)/voorzetwand(en).

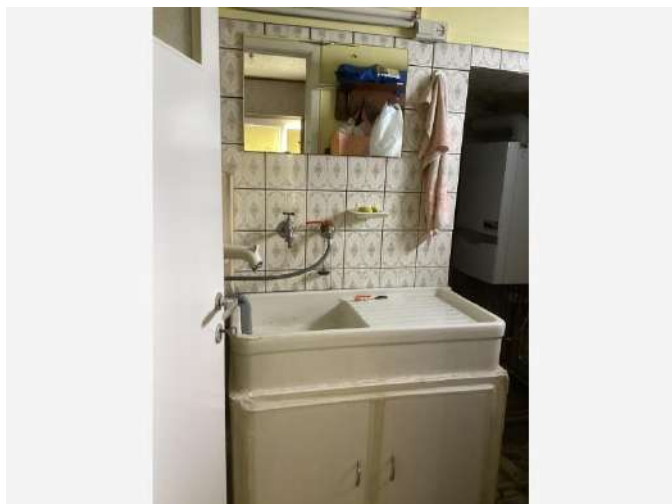
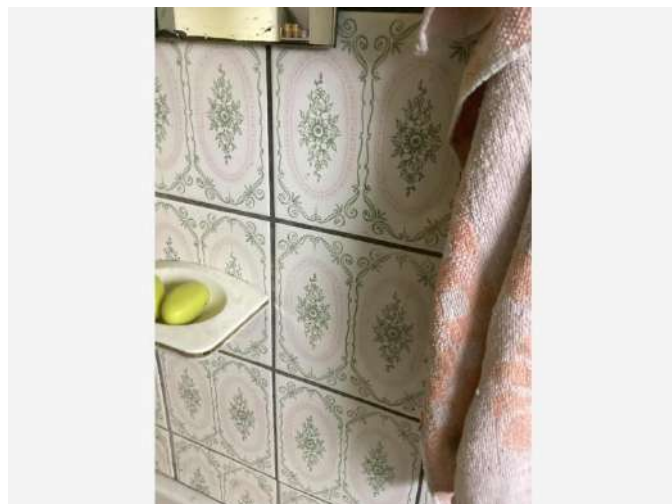
Op moment van de inspectie kon niet worden nagegaan of de tegellijm achter de muurtegels/plinten asbestverdacht is. Bij renovatie of verwijdering van de tegels dient het materiaal te worden geanalyseerd voor de werken van start gaan.

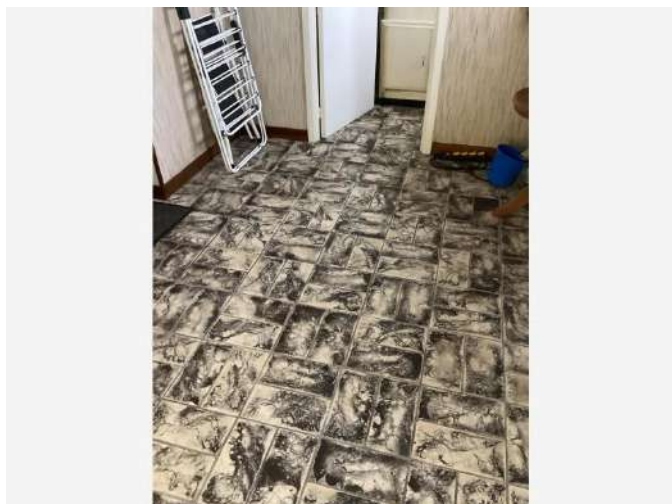
Op moment van de inspectie kon niet worden nagegaan of de

tegellijm onder de vloertegels of achter de plinttegels asbestverdacht is. Bij renovatie of verwijdering van de tegels dient het materiaal te worden geanalyseerd voor de werken van start gaan.

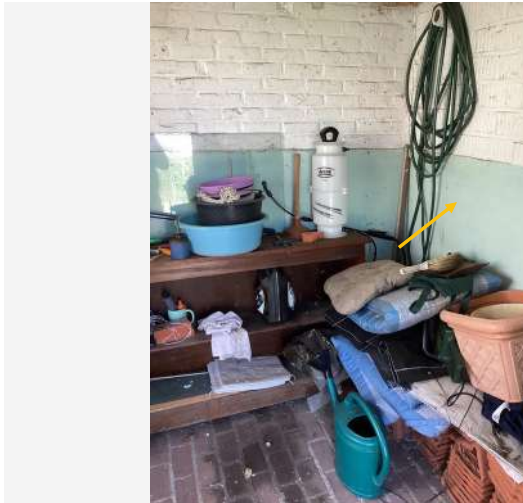
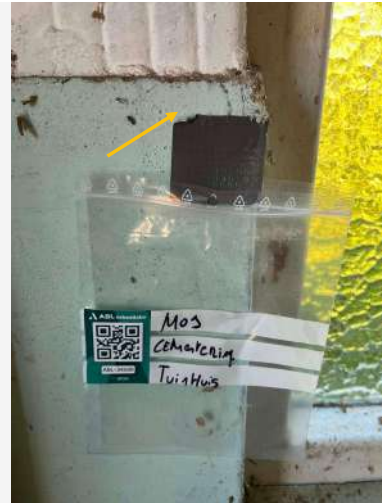
## Fiche 13: Cementering binnen (Tuinhuis)

Geen asbest

| # | Type | Referentie | Resultaat |
|---|---|---|---|
| 13.1 | Mengmonster | M09 | Geen asbest |

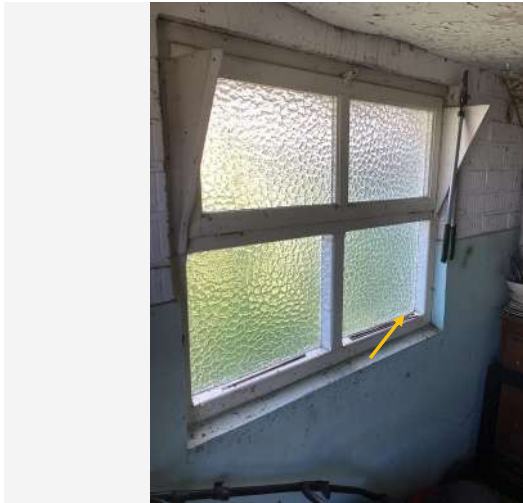
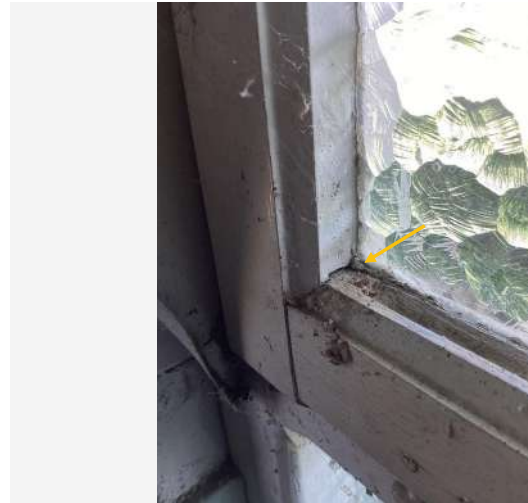
## Fiche 14: Stopverf/ verf

Geen asbest

| # | Type | Referentie | Resultaat |
|---|---|---|---|
| 14.1 | Puntmonster | M07 - Woning | Geen asbest |
| 14.2 | Puntmonster | M08 - Tuinhuis | Geen asbest |

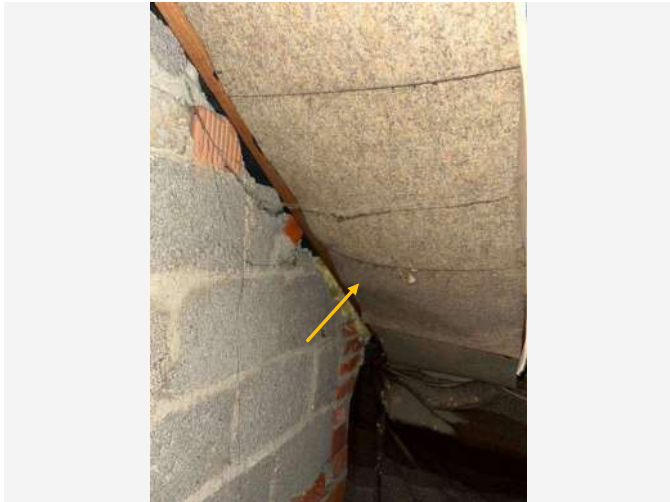
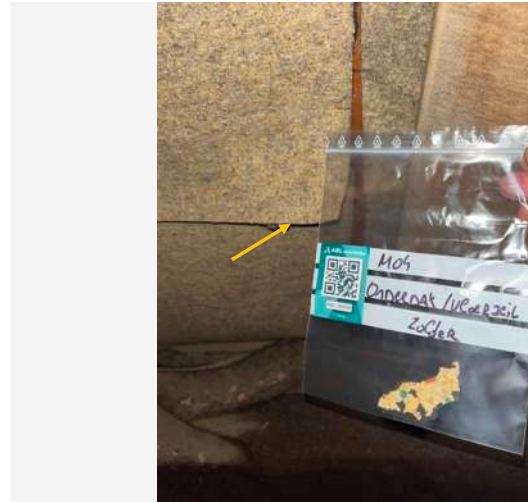
## Fiche 15: Onderdak/Vloerbekleding met verdachte onderlaag (Onderdak Zolder)

Geen asbest

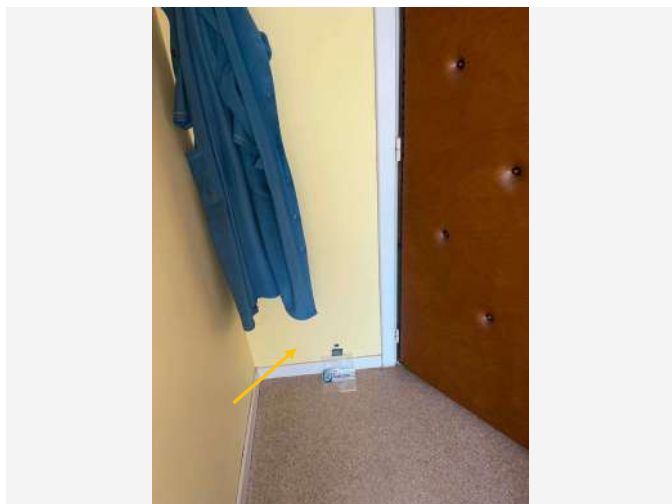
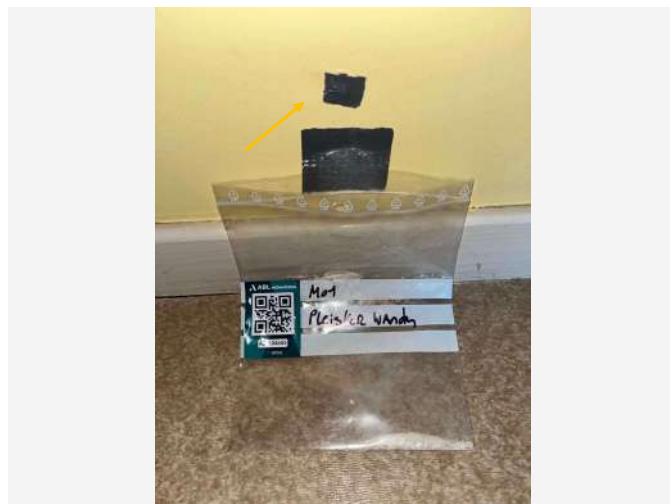
## Fiche 16: Pleisterwerk wanden

Geen asbest

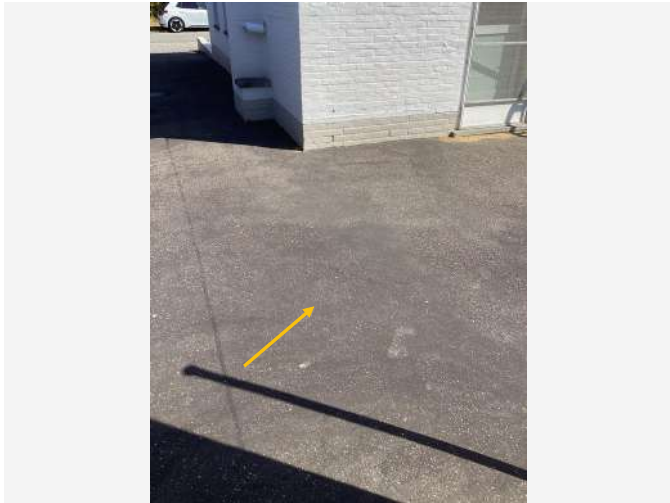
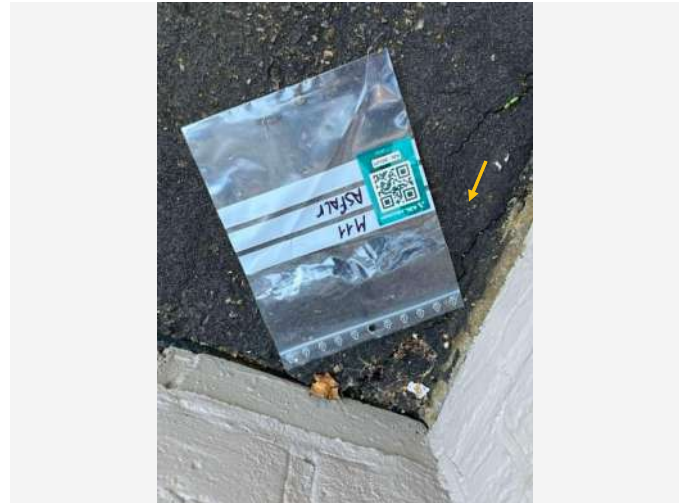
## Fiche 17: Asfalt oprit

Geen asbest

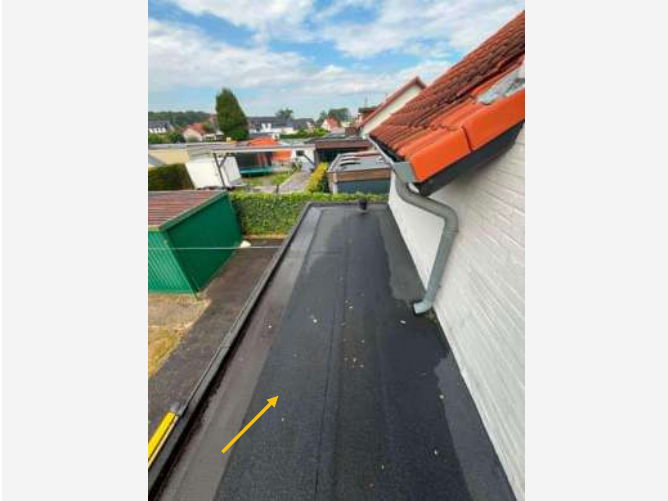
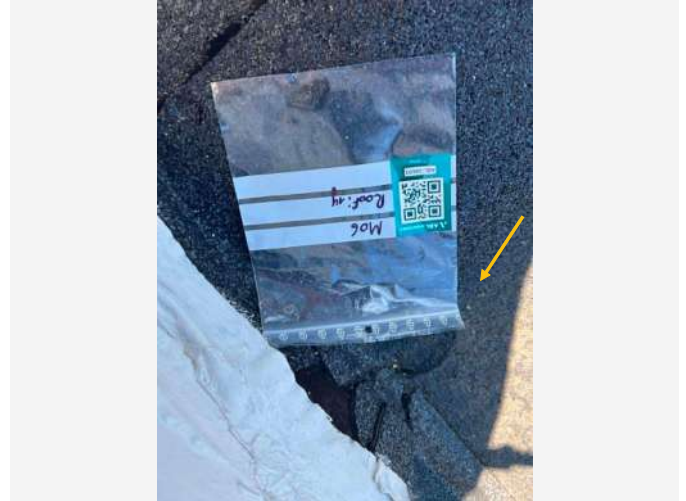
## Fiche 18: Dakbedekking - Roofing

Geen asbest

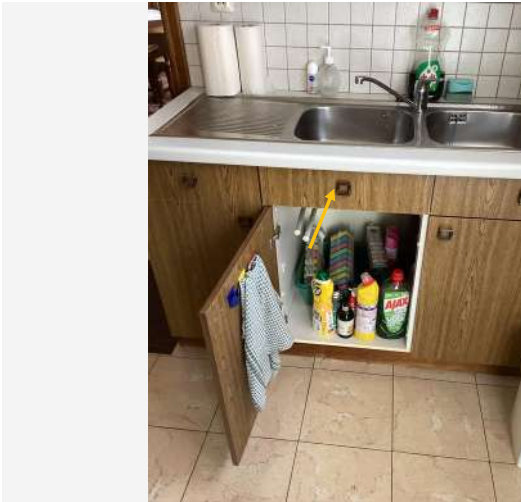
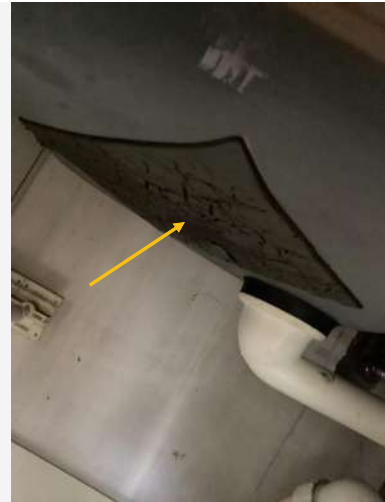
## Fiche 19: Ontdreuningsplaat/anti-dreunplaat onder spoelbak

Geen asbest

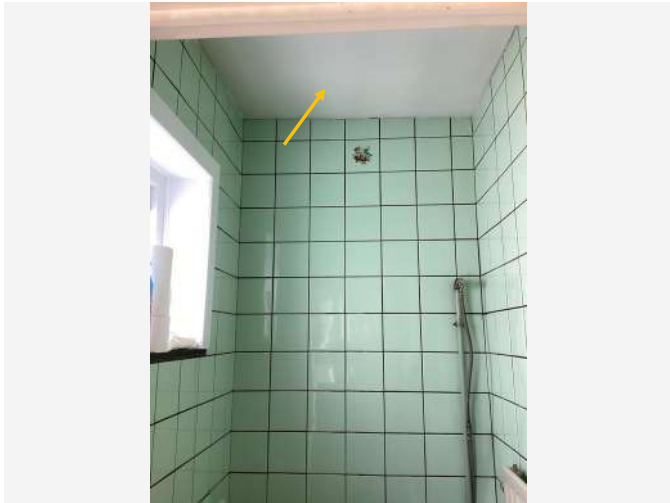
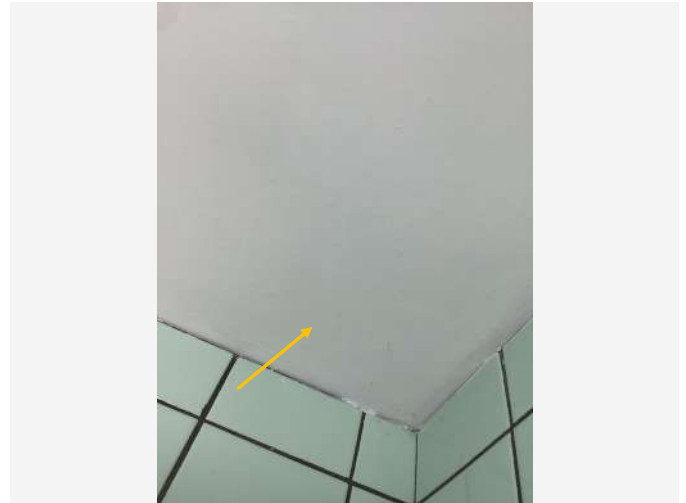
## Fiche 20: Pleisterwerk plafonds

Geen asbest

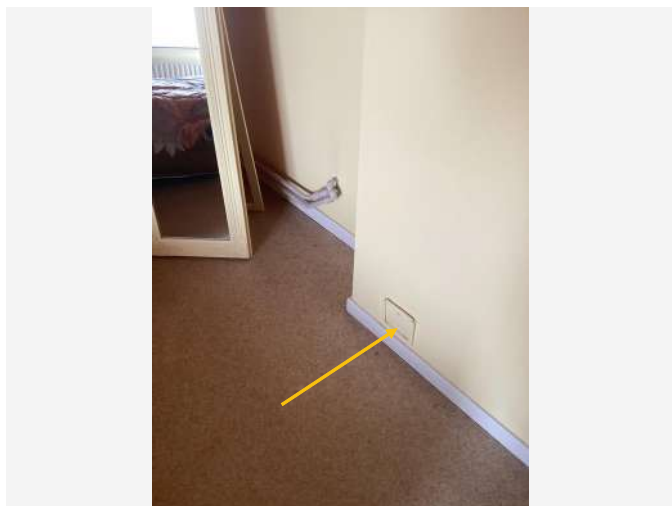
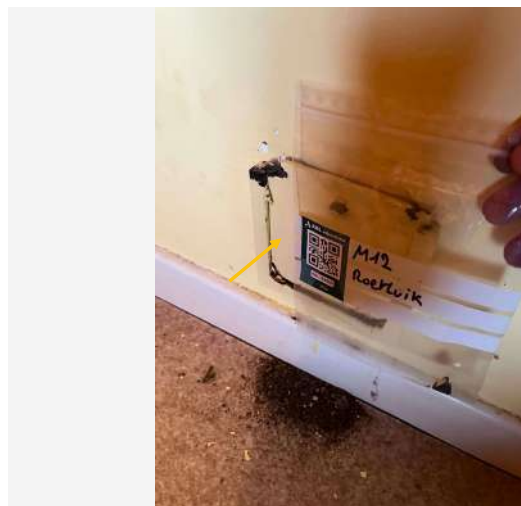
## Fiche 21: Roetluik

Geen asbest
